# 湛江市“9·8”船舶碰撞较大水上交通事故 调查报告

2015年9月8日约0436时，湛江硃洲镇洪拱村梁\*\*所属锚泊渔船“粤湛渔运10096”在北水道1#灯浮东北方约10海里处（概位：20°36′.732N, 111°05′.830E）锚泊时，被途径此水域的“圣油227”轮碰撞沉没。事故造成“粤湛渔运10096”船上6名渔民全部落水，其中2人救获，4人失踪。

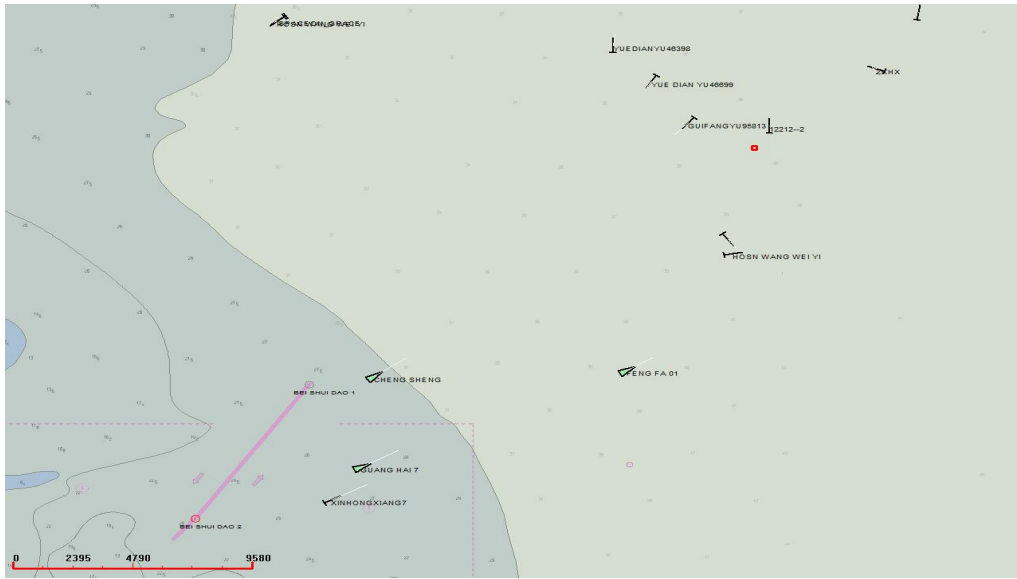
图 3:图中红点为事故地点概位

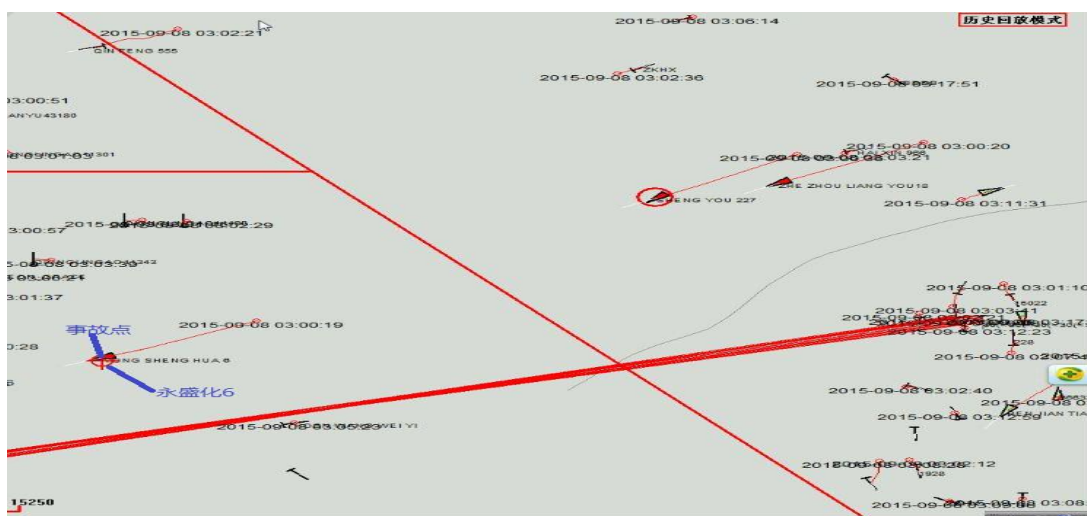
图 4：“永盛化 6”轮 AIS 轨迹截图

AIS 历史回放显示：9 月 8 日 0320 时许“永盛化 6”轮左舷横距事故位地点约 0.14 海里经过，航向约  $240^{\circ}$ （西南向），航速约 11.9 节，航速航向均无异常变化。

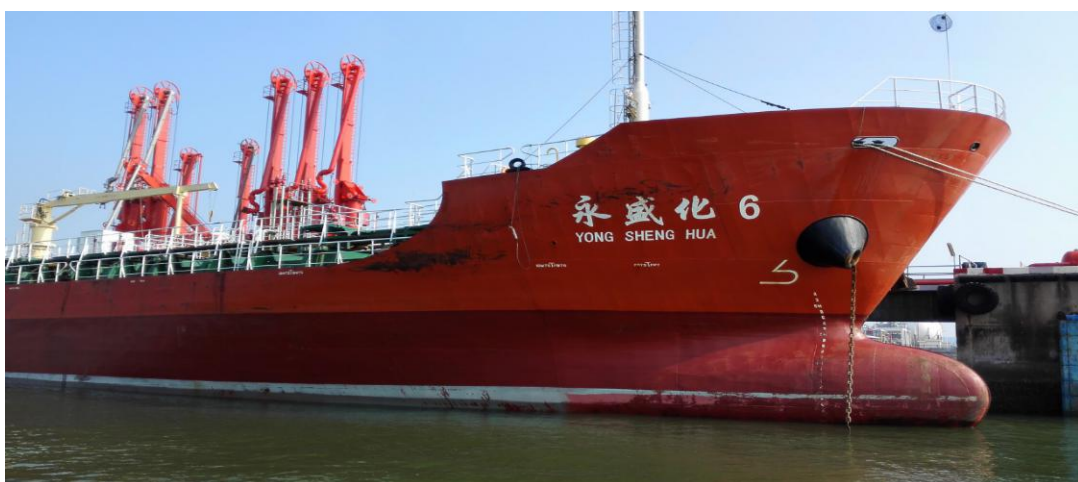
图 5：（“永盛化 6”轮现场取证照片）

该船 0305 时发现船的左前方大约 3.5 海里处有一条锚泊渔船，0312 时值班驾驶员下达右 5 舵的指令避让渔船，0325 时，值班驾驶员确认驶过让清渔船。现场勘查：该轮为重载船（装载 4000 吨冰醋酸，参考载货量 4384 吨），吃水大，干舷低。

该船航经渔船事故位地点附近水域时航速航向均无异常变化，且与获救渔民所描述肇事船干舷很高，能看到球鼻艏，艏楼甲板离水面很高，不是重载船等特征不符，也没有发现碰撞痕迹，排除其肇事可能。

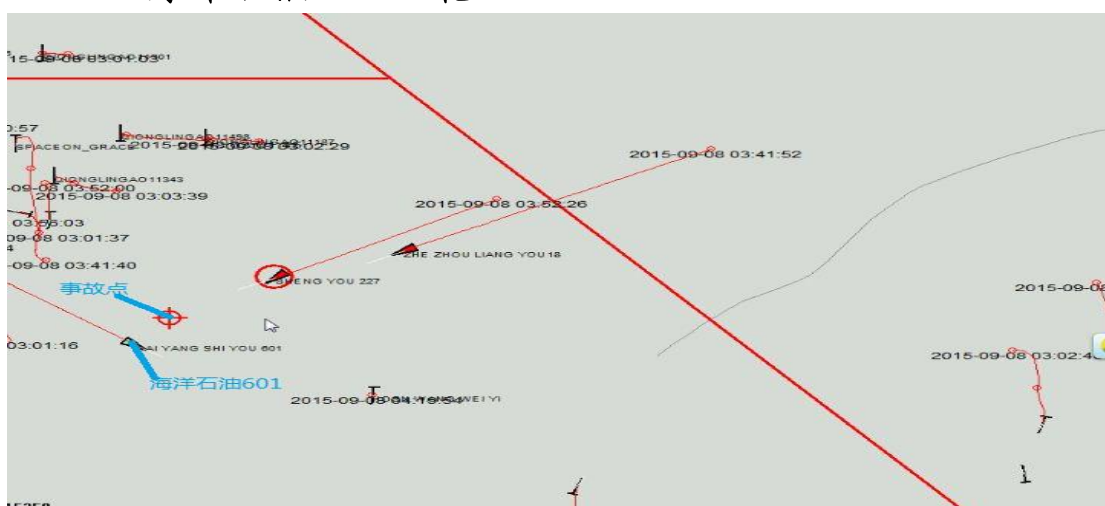
图 6：“海洋石油 601”轮 AIS 轨迹截图

9 月 8 日 0420 时许，“海洋石油 601”轮左舷横距事故点位置约 1.3 海里经过，航向  $126^{\circ}$ （东南向），航速 8.5 节，航向航速均无异常变化。“海洋石油 601”轮离事故地点较远，且航向与被救渔船船员描述肇事船舶方向不一致，另外，“海洋石油 601”是海上石油勘探辅助船，属于拖轮，外观与获救渔民描述的也不一致，排除其肇事可能。

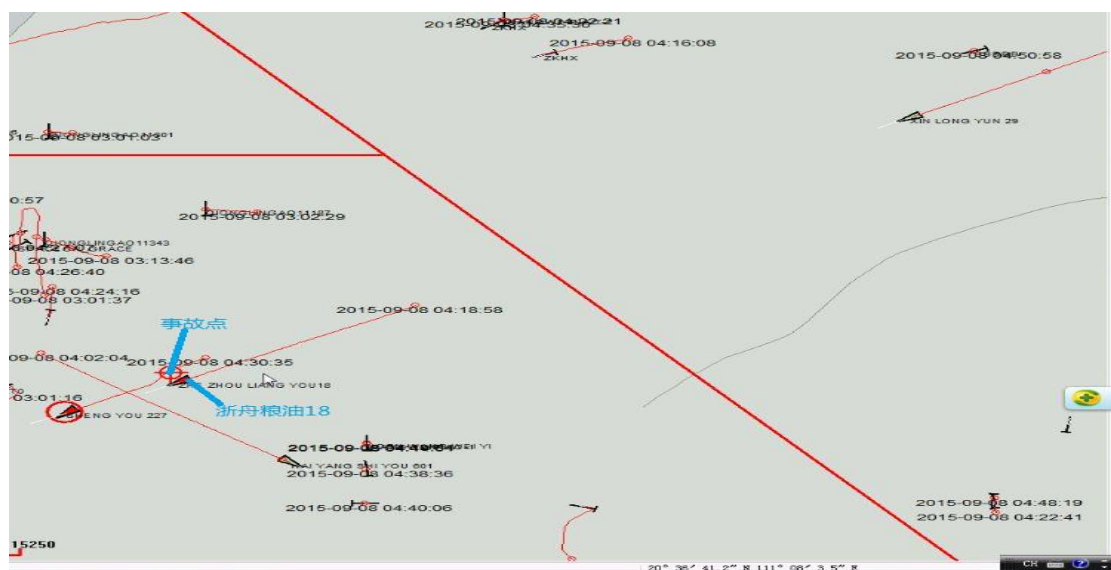
图 7：“浙舟粮油 18” 轮 AIS 轨迹截图

0452 时许“浙舟粮油 18”轮在右舷横距事故点位置约 0.45 海里经过。航向约  $240^{\circ}$ （西南向），航速约 11.1 节，航向航速均无异常变化。

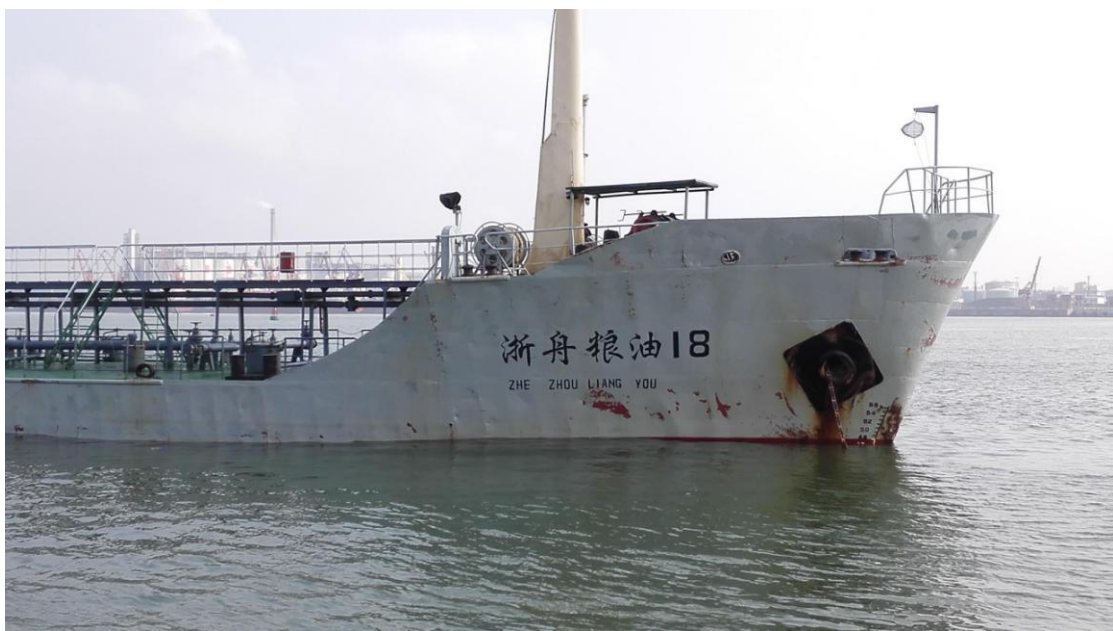
图 8: (“浙舟粮油 18”轮现场取证照片)

“浙舟粮油 18”轮在进入雷州半岛东部沿海水域一直跟随前方船“圣油 227 轮”航行，相距约 2 海里，航速相近。该船大副于 0400 左右与“圣油 227 轮”大副高频通话，时长 2 至 3 分钟。现场勘查：该轮为重载船（装载 1992.498 吨棕榈油，参考载货量 2000 吨），吃水大，干舷低。

该船航经渔船事故位地点附近水域时保速保向，且与获救渔民描述肇事船干舷很高，艙楼甲板离水面很高，不是重载船等特征不符，也没有发现碰撞痕迹，排除其肇事可能。

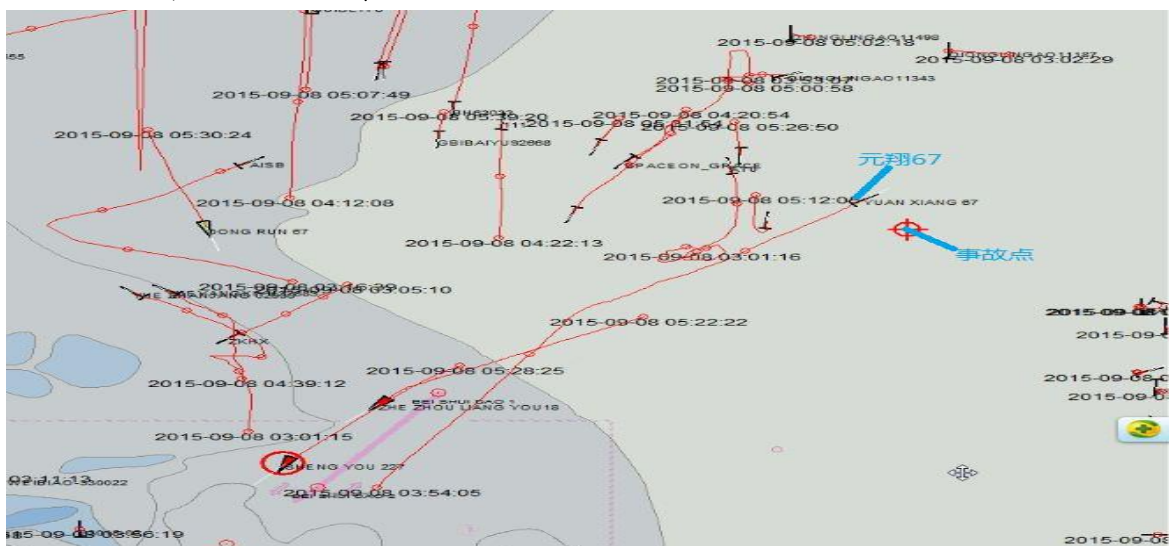
图 9: “元翔 67” 轮 AIS 轨迹截图

0454 时许 “元翔 67” 轮右舷横距事故点约 1.2 海里经过，航向约  $62^{\circ}$ （东北向），航速约 6.7 节，航向航速均无异常变化。“元翔 67” 轮离事故地点较远，且该轮的航向为东北向，与被救渔船船员描述肇事船舶为西南航向不一致，排除其肇事可

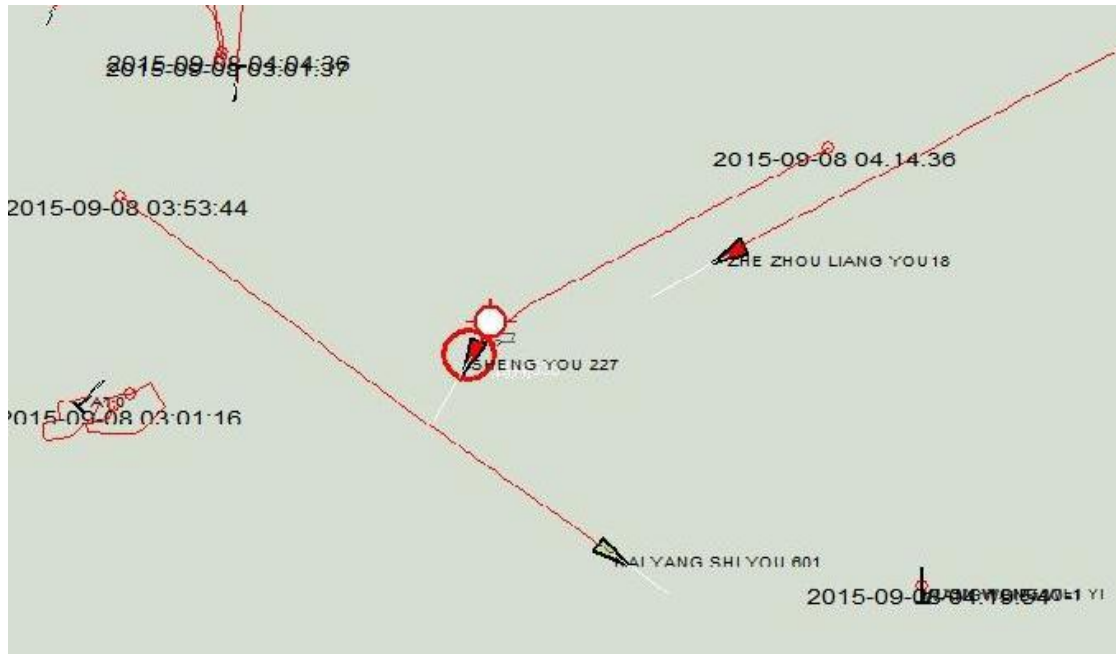
图 10: “圣油 227” 轮 AIS 轨迹截图

9 月 8 日 0436 时许，“圣油 227”轮航经渔船事故位地点附近水域，且有大幅度转向及突然降速的异常现象。调查发现情况如下：

(1) AIS 数据记录：9 月 8 日 0433 至 0440 时，“圣油 227”轮航经渔船事故位地点附近水域。0433 时，该船航向为  $240^{\circ}$ ，航速 11.1 节；0436 时，该船船位  $20^{\circ}36'.732\text{N}$ ， $111^{\circ}05'.830\text{E}$ ，航向变为  $223^{\circ}$ ，航速降至 9.9 节，0438 时，航向为  $202^{\circ}$ ，航速为 9.4 节，0440 时该船回到原来的航向约  $240^{\circ}$ ，航速恢复到约 11 节继续航行。

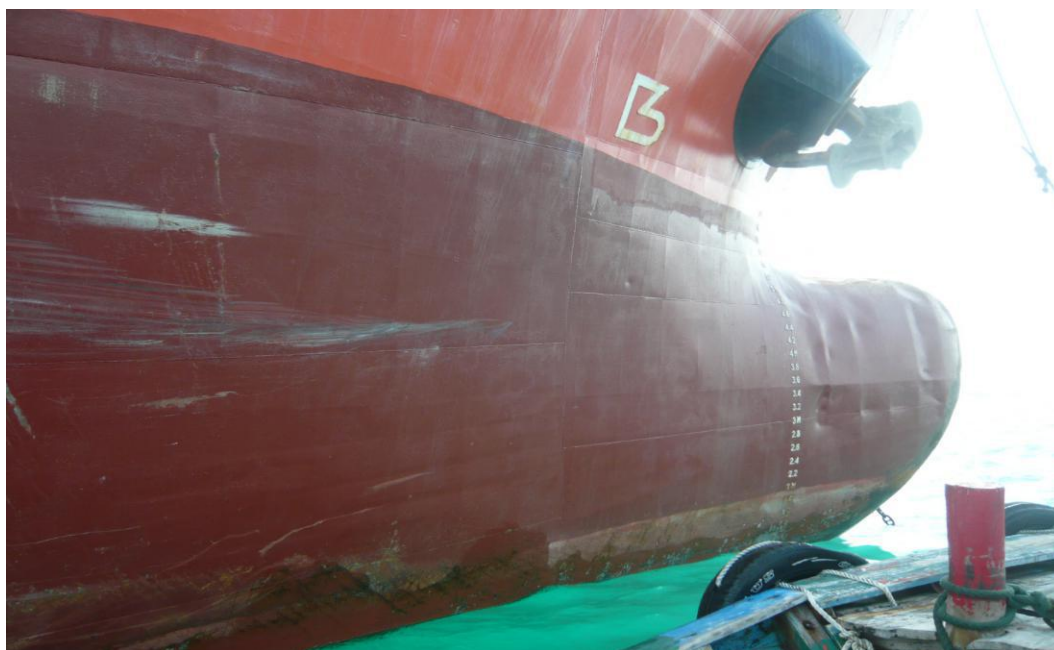
图 11: “圣油 227” 轮擦碰痕迹现场照片

顶部甲板、驾驶台甲板的两侧边缘，肇事船船艏与“粤湛渔运 10096”船发生碰撞之后，“粤湛渔运 10096”船左倾 90°并向肇事船的右舷摆近，渔船翻沉过程中与肇事船右舷有擦碰。因此，根据黄\*\*甲与黄\*\*乙的陈述，肇事船的船艏以及右舷墙会留下与渔船擦碰的痕迹。

(3) 2015 年 9 月 10 日上午，在洋浦海事局的协助下，事故调查组人员在“圣油 227”轮船长陈\*\*、大副张\*\*的陪同下，对锚地船舶“圣油 227”轮进行现场勘查，勘查发现：该轮船首右舷舷墙表面距水面高约 3 米、距船舶球鼻艏上缘后约 3-4 米处有长度约 4.6 米、宽度 0.8 米的新鲜擦碰痕迹。痕迹表面粘有外来的灰白色、灰蓝色的粉末状物质。擦碰位置与渔船船员描述被碰位置相接近，擦痕中的蓝色与渔船驾驶台甲板所铺垫蓝色胶布颜色一致。事故调查人员对擦碰痕迹进行了拍照、录像及取样操作。（详见“圣油 227”轮《水上交通事故现场勘查记录》及相关照片、录像）

综上所述，虽然事故失踪人员和事故沉船“粤湛渔运 10096”未找到，没有直接证据认定碰撞事故事实，但根据事故调查情况，鉴于“圣油 227”轮与渔民描述的肇事船当事船舶类型和特征相符，事发时间航经事发水域且发生突然降速，大幅转向的异常现象，现场勘查发现新鲜擦痕且擦痕的位置及颜色与渔船驾驶台高度及所铺设材料颜色相吻合，以及“圣油 227”轮驾驶台值班船员存在紧急避让操作且怀疑船舶撞到物体，部分船员感觉到船体震动等证据，结合专家咨询会专家组意见，事故调查组推定“圣油 227”轮是 2015 年 9 月 8 日与“粤湛渔运 10096”渔船发生碰撞，造成“粤湛渔运 10096”渔船沉没的肇事船。
