编号: MAIR190000201501

## 广东汕头“11·14”“吉鑫9”轮与“广运”轮碰撞 事故调查报告

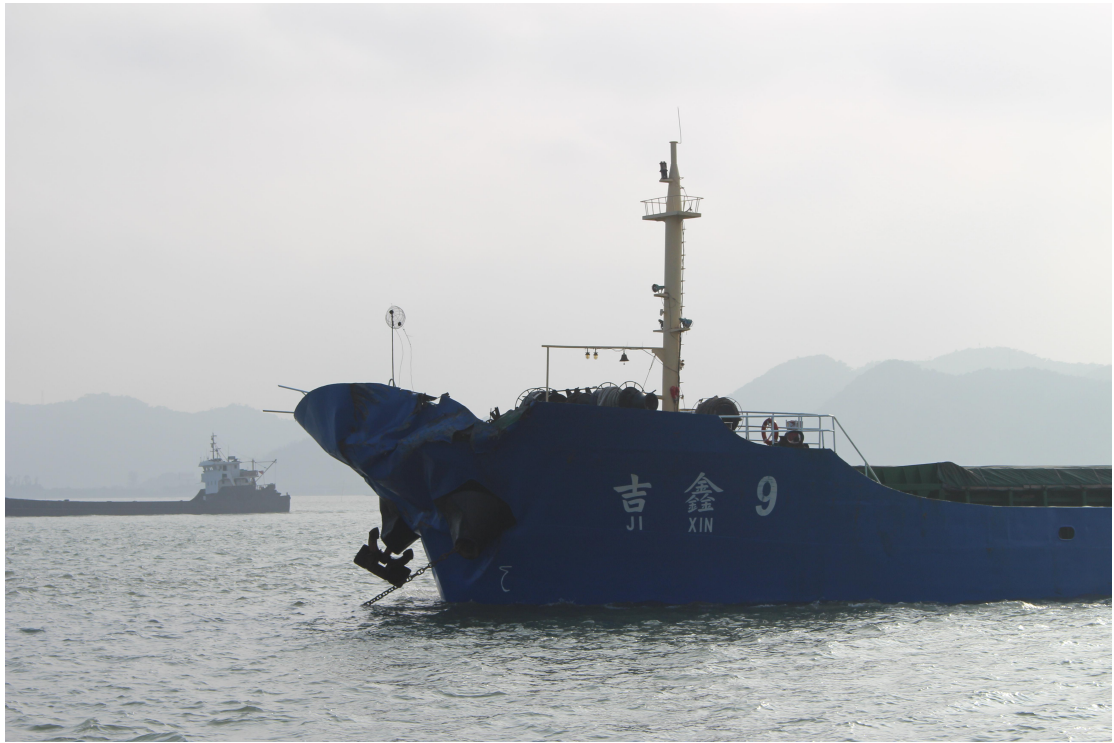
图二：“吉鑫 9”轮现场勘查照片 1

**(三) 碰撞部位和角度:** J 轮船头与 G 轮左舷船首第一货舱部位, 角度接近  $70-80^{\circ}$ 。

1. 根据现场勘验 “J” 轮船艏及球鼻首碰撞损伤形状。

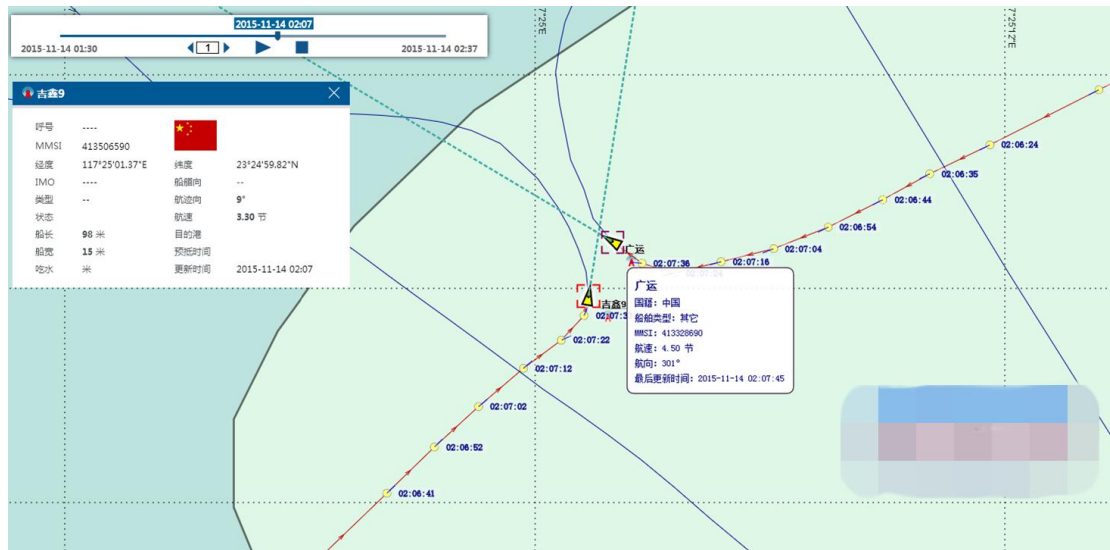
图四：AIS 显示的碰撞角度

### 3. AIS 显示的碰撞角度

综上，认定碰撞部位和角度为 J 轮船头与 G 轮左舷船首第一货舱部位，角度接近 70-80°。

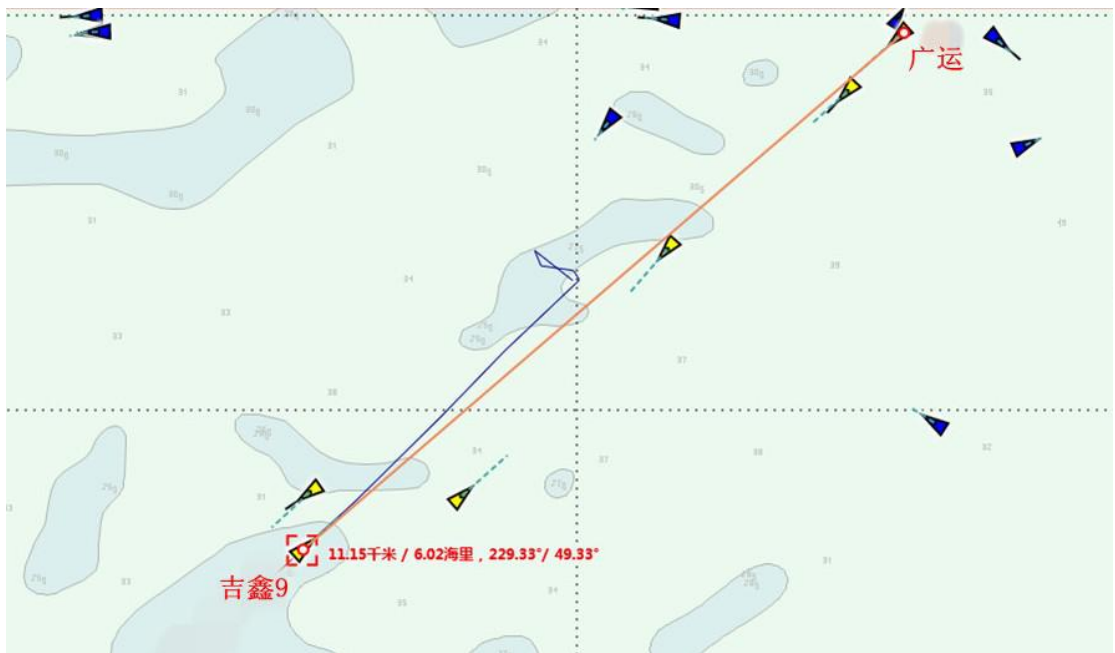
图五：“吉鑫9”轮与“广运”轮形成对遇局面

经调查，事故发生前，J 轮和 G 轮均为正常航行的在航机动船。相距 6 海里时，G 轮的船首向为 229°，航速 8.8 节，J 轮的船首向为 049°，航速为 8.3 节，两船的船首向基本在同一直线上；相距 4 海里时，G 轮船首向为 230°，航速为 8.8 节，J 轮船首向为 046°，航速为 8.3 节，G 轮在 J 轮正前方偏右约 4° 处，根据《1972 年国际海上避碰规则》，两船构成对遇局面。

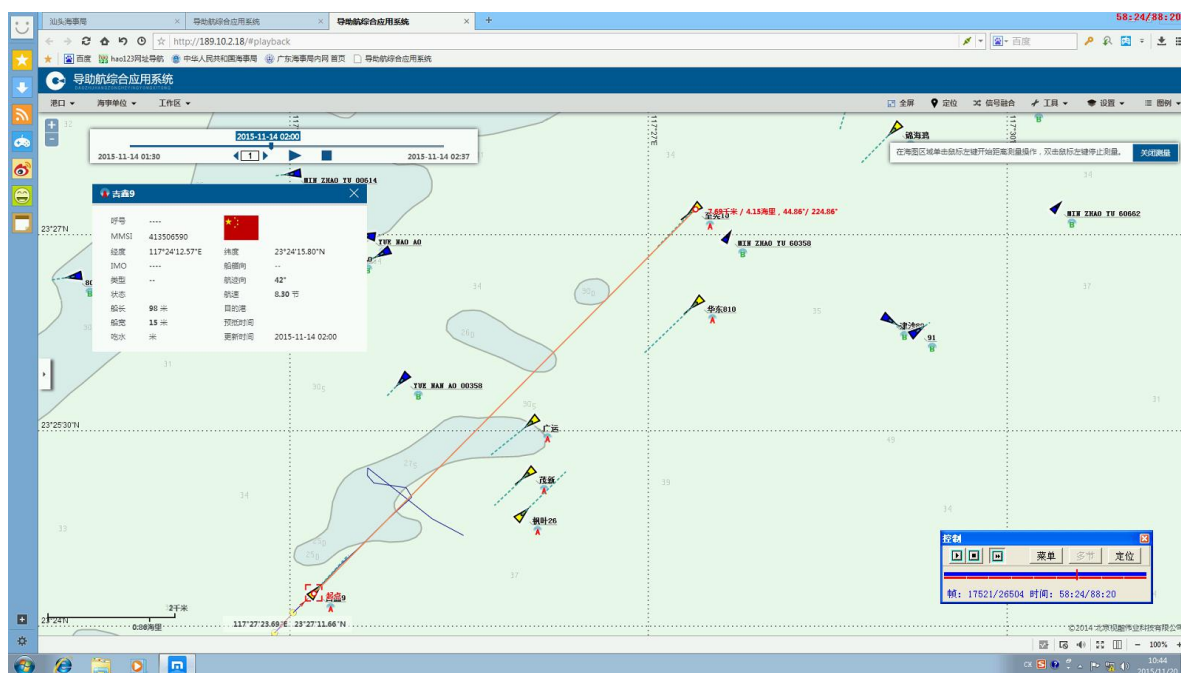
图八：“吉鑫 9”和“广运”及“至宪 10”的会遇局面

0200 时，J 轮航向  $043^{\circ}$ ，航速 8.3 节，距离 J 轮约 4 海里的“至宪 10”轮在 VHF CH16 呼叫 J 轮，要求会绿灯，J 轮在电子海图上观测到距离约 2 海里的 G 轮的 DCPA 为 0.3 海里，“至宪 10”轮的 DCPA 为 0.15 海里，同意“至宪 10”轮会绿灯后，联系“广运”轮，说“广运也过绿灯”，听到有船回答“广运和你也过绿灯”，J 轮三副认为 G 轮在“至宪 10”右舷没有危险，就一直只观察“至宪 10”轮动态，保向保速。

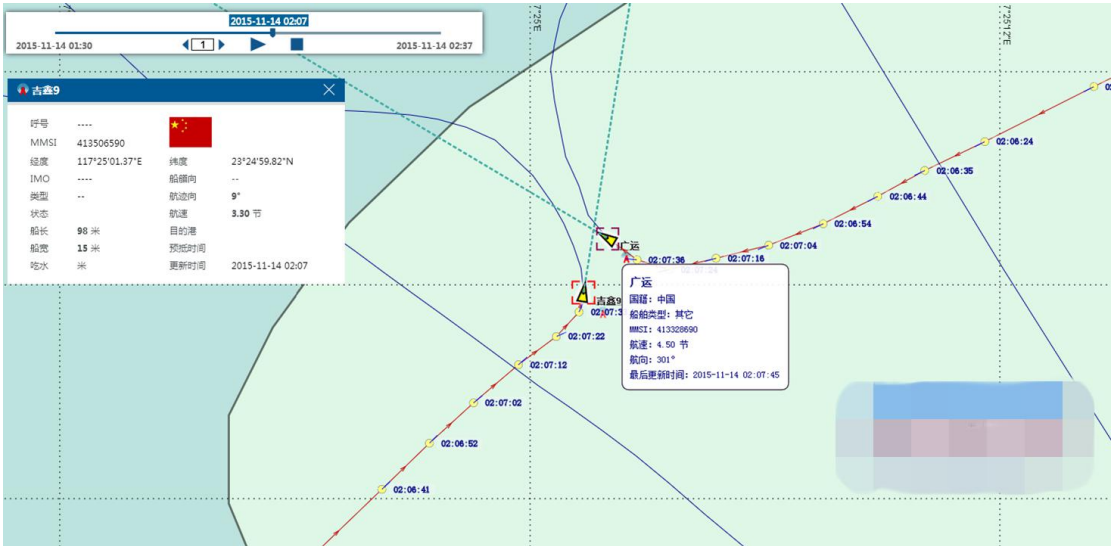
图九：碰撞前两船 AIS 轨迹图

0207 时，J 轮距离 G 轮 0.2 海里，发现 G 轮大幅度右转，立即采取左满舵和减速的避让措施，船速迅速降为 3.3 节。

0208 时，J 轮船首与 G 轮左舷第一货舱以  $70-80^{\circ}$  度的角度发生

碰撞，随后 G 轮船首又与 J 轮右舷船舯甲板上舷墙发生挤压。碰撞时 J 轮航向 009°，航速 3.3 节。
