# 浙江台州“2.25”“盛航86”轮自沉事故 调查报告

## 一、事故简况及调查情况

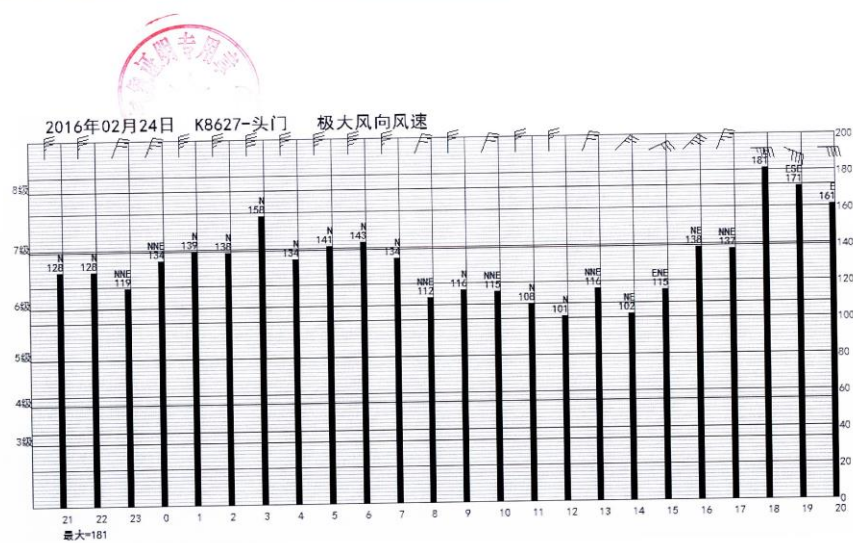
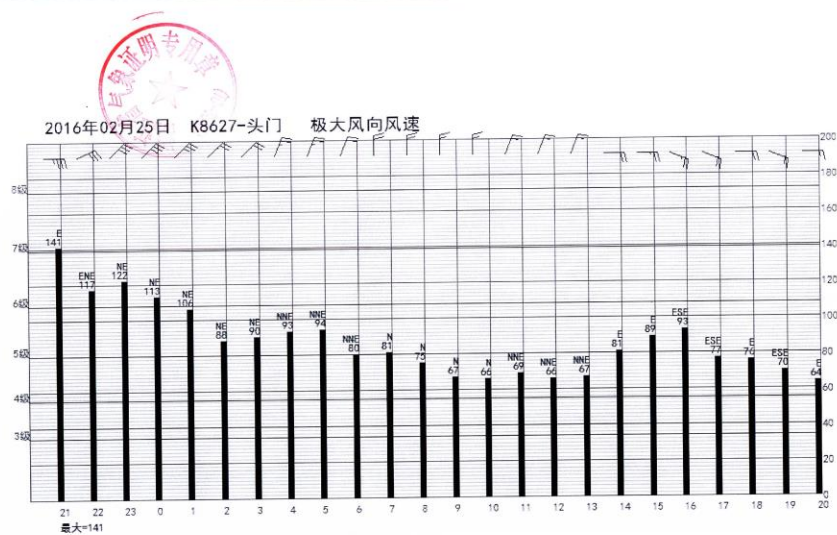
附件 4、气象证明

根据头门岛自动气象站（纬度：28° 41' N，经度：121° 46' E）  
资料，2016 年 2 月 24 日 14 时-25 日 05 时之间出现了极大风速 18.1  
米/秒（8 级），出现在 24 日 17 时-18 时之间；25 日 03 时极大风速  
9.0m/s（5 级）；期间能见度均为 16 公里以上。具体见附图。

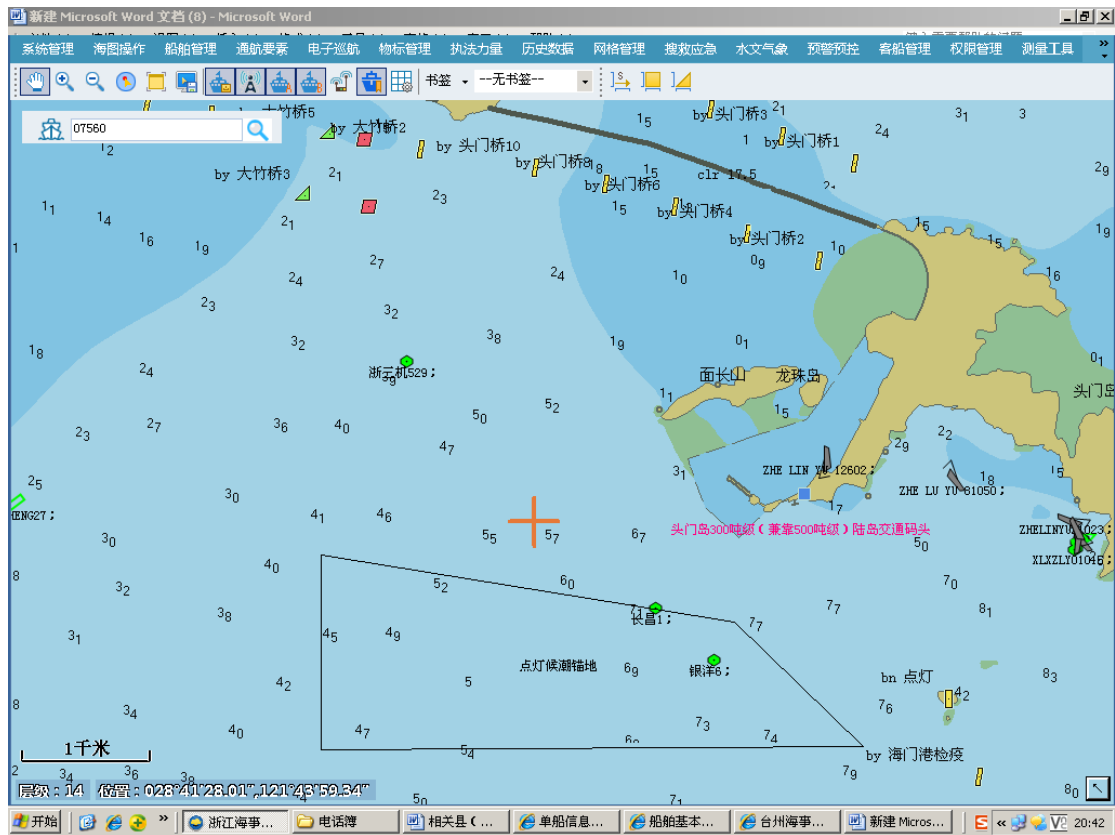
## 附件 5 事故水域通航环境

事发水域位于台州头门岛西南水域，临近点灯驳载锚地，附近锚泊船较多，通航环境较为复杂，涨落潮时水流湍急。（附件5）。
