# 广州市从化区广州市第七资源热力电厂项目“3•25”较大坍塌事故调查报告

2017年3月25日7时55分，广州市从化区鳌头镇潭口村在建的广州市第七资源热力电厂项目垃圾储坑厂房屋面防腐板安装操作平台发生高处坍塌坠落事故，造成平台上作业人员9人死亡、2人受伤,直接损失1065万元。

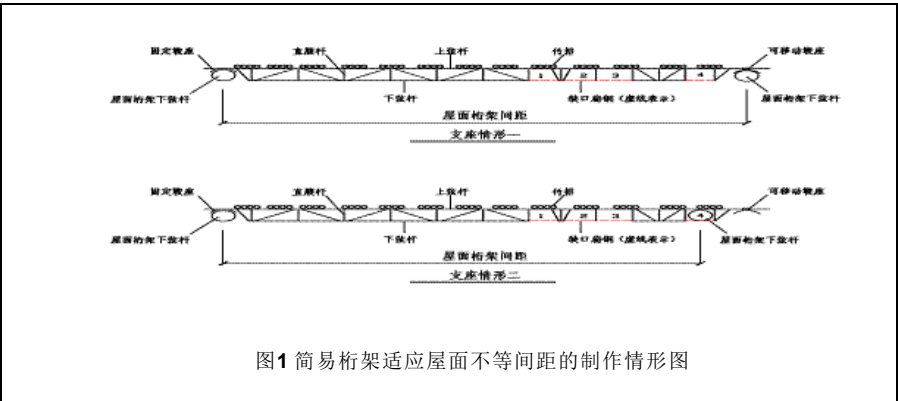
图1 简易桁架适应屋面不等间距的制作情形图

为使简易桁架可以在不同跨度时均能使用，采用了主要特征为“两半圆四缺口”的可调节跨度的简易桁架：简易桁架的一端为固定的半圆形鞍座，另一端为可移动的半圆形鞍座或缺口支座。1、2、3、4号缺口用两片扁钢借助螺栓螺母与方钢管连接形成下弦杆，打开时形成缺口支座，即1号缺口打开作为支座对应4.0m的跨度；2号缺口打开（1号缺口闭合）适应4.5m的跨度；3号缺口打开（1、2号缺口闭合）适应5.0m的跨度；4号缺口打开（1、2、3号缺口闭合）适应6.0m的跨度；采用可移动鞍座（1、2、3、4号缺口闭合）适应6.5m的跨度。

1、2、3、4号缺口位置对应的桁架单元为梯形或矩形，每榀简易桁架存在4个梯形单元或矩形单元。

（3）简易桁架在缺口处未设斜腹杆，缺口闭合后形成梯形或矩形单元，此时缺口处桁架的上弦杆、下弦杆不是纯轴向受力，而是同时承受弯扭、剪切作用，造成桁架的承载能力严重削弱。

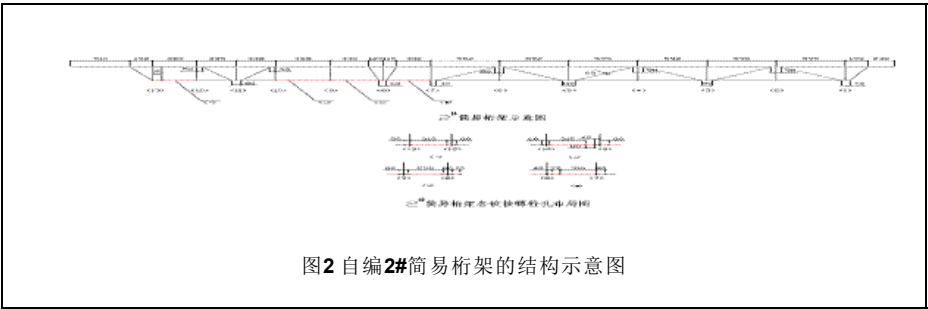
事发操作平台的5榀简易桁架的变形量见表2，其中自编2#简易桁架的变形量最大，达到1110mm。见图2。

5榀简易桁架中最小变形量为650mm，平均变形量为820mm。鞍座内表面存在雨水痕迹和事发时刮蹭的痕迹。

（4）简易桁架两端的半圆形鞍座未能与屋面桁架之间形成可靠连接，也未设锁紧或保险装置，一旦简易桁架产生大的变形，就容易从屋面桁架脱落。坠落的事发操作平台中的自编2#简易桁架缺失固定半圆形鞍座，更容易发生侧向失稳，事故中变形也最严重。
