## 广州市海珠区中交集团南方总部基地B区项目“7·22”塔吊坍塌较大事故调查报告

2017年7月22日18时07分，广州市海珠区中交集团南方总部基地B区项目发生建筑工地塔吊坍塌较大事故，造成7人死亡、2人重伤，直接经济损失847.73万元。

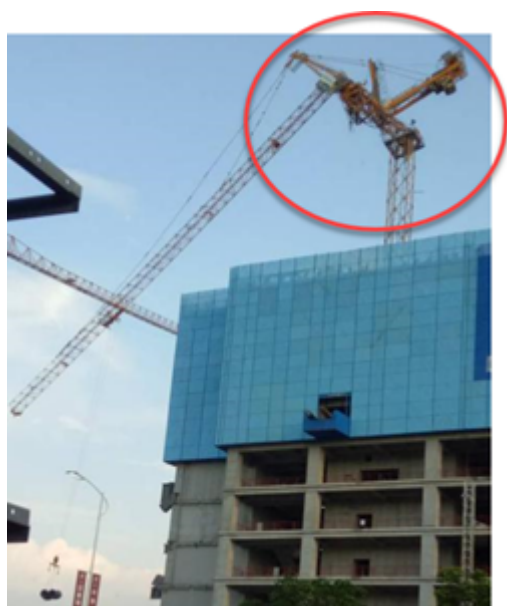
图2-1塔吊倾覆过程中上部宏观结构

- 1) 7分8秒，圆盘钢筋和吊钩最先落地，起重臂随后斜插到塔身处；
- 2) 7分9秒，起重臂臂端倾斜插入地面，随后各个臂节接连落地、倾倒；
- 3) 7分11秒，起重臂变幅小车落地时，圆盘钢筋再次向西拉动；
- 4) 7分12秒，司机室落地，落到塔身东侧不远处，随后上塔身弯曲下坠后压碎司机室；
- 5) 7分13秒，平衡臂落地，平衡臂坠落在塔身东侧较远处；
- 6) 7分13 -15秒，顶升机构的滑板、销轴、爬升走台等散落在塔身附近的地面上，期间有若干作业人员落地；
- 7) 7分16秒，塔帽斜插入地面；
- 8) 7分17秒，顶升套架沿着内塔身向回转支座方向滑动。
- 9) 7分16-18秒，内塔身、顶升套架以塔帽为圆心向东翻转，头朝西坠落在塔帽的东侧，滑动底座位于最东侧。

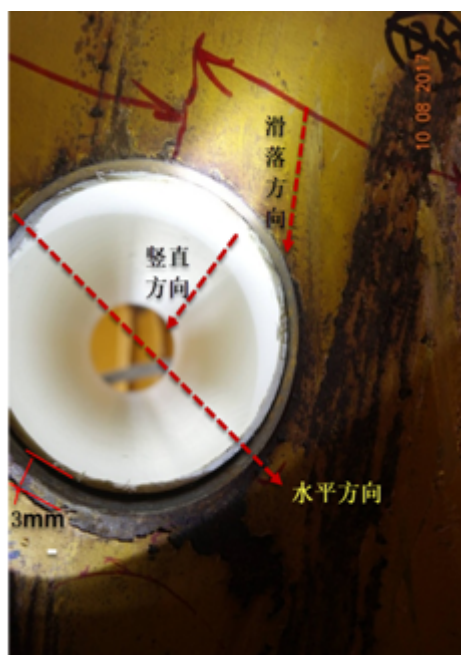
塔吊右顶升销轴对应的摆梁外腹板销轴孔与顶升摆梁内腹板销轴孔发生了非同步塑性变形，导致摆梁内外腹板销轴孔之间的同轴度发生显著偏差，右顶升销轴难以正常插入与拔出，这属于事故发生前重要的安全隐患。塔吊安拆人员在销轴孔发生变形、销轴插拔困难的情况下，未意识到这一隐患的严重后果，选择用锤击的方式解决销轴插拔困难的问题，继续顶升作业（见图3-1至3-4）。据痕迹检测，塔吊在多次顶升过程中，存在锤击销轴端面，致右顶升摆梁上内外腹板销轴孔同轴度偏差变大，导致销轴不易插拔。

图3-1 右顶升销轴内侧销轴孔变形形貌

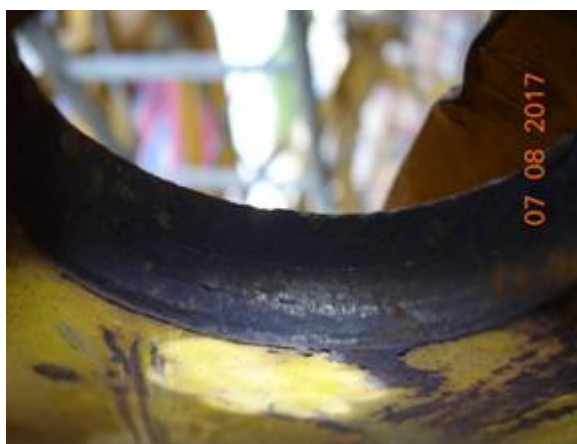
图3-2左图局部的放大图

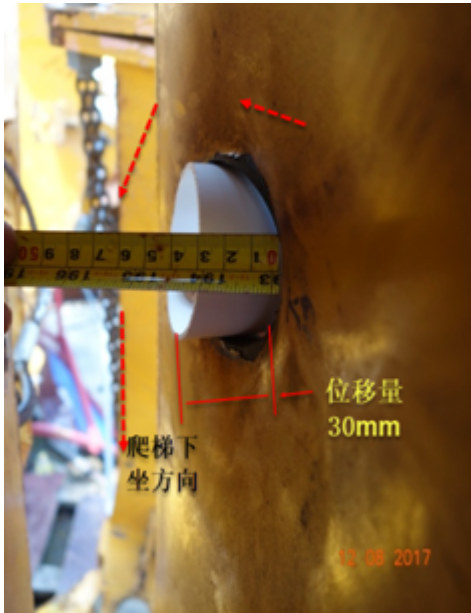
图3-3右顶升销轴外支承板孔边弯曲大变形

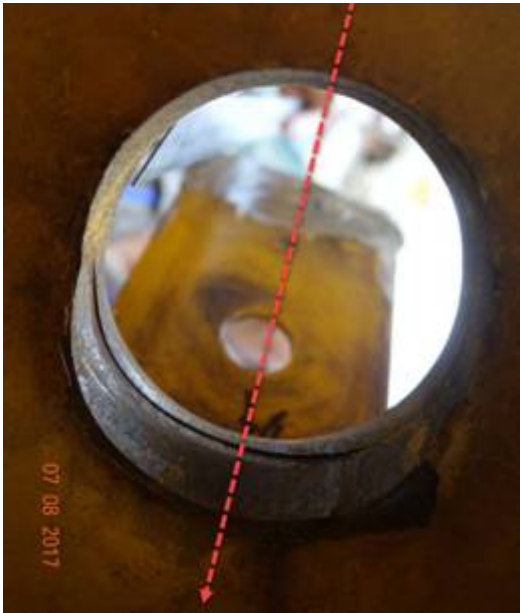
图3-4右顶升销轴孔边塑性变形

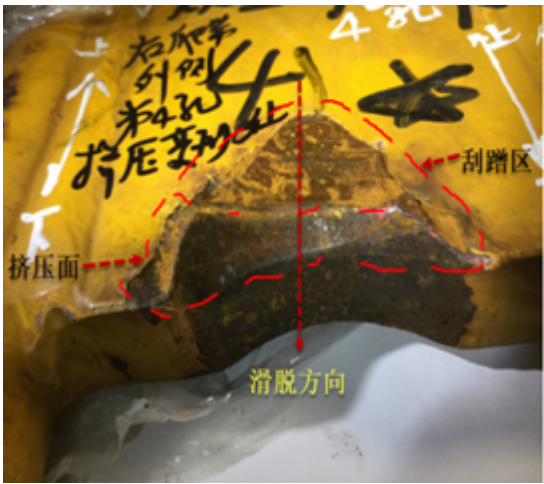
图3-5 右顶升爬梯第四孔形貌

塔吊在多次顶升后，爬梯踏步板孔表面也受销轴挤压发生塑性变形，造成爬梯踏面厚度增大，相邻踏步步距发生变化，左右爬梯同孔位踏步板孔的同轴度发生变化。致使左右爬梯踏面在换步时不在同一水平线上，当一边换步销轴插入后，另外一边换步销轴插入就存在一定的难度（见图3-5至3-6）。

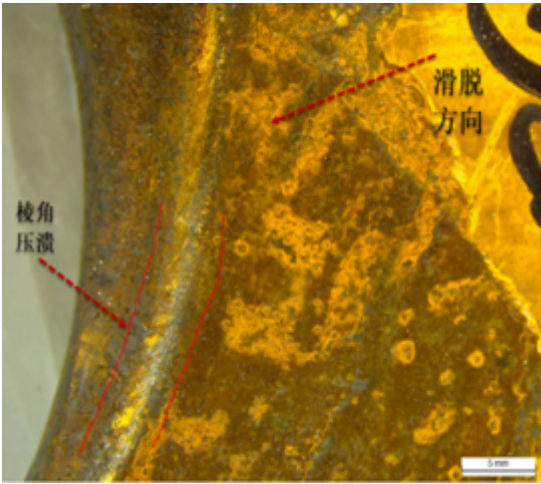
图3-6 左图局部的放大图

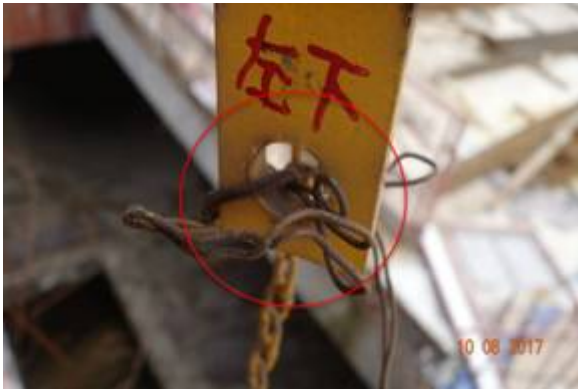
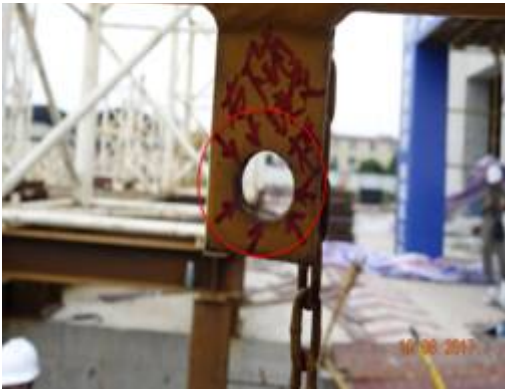
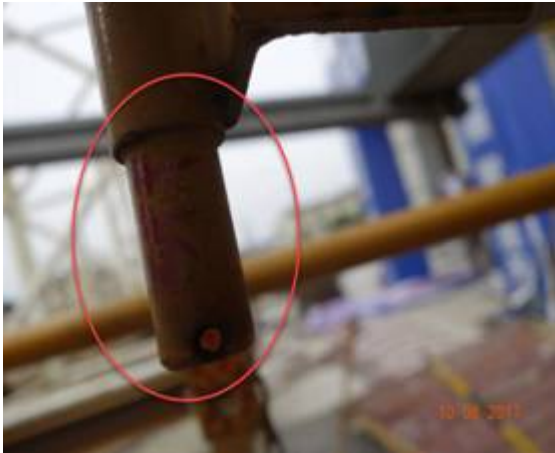
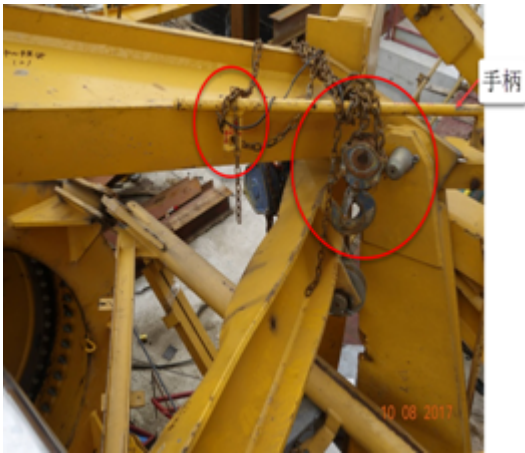
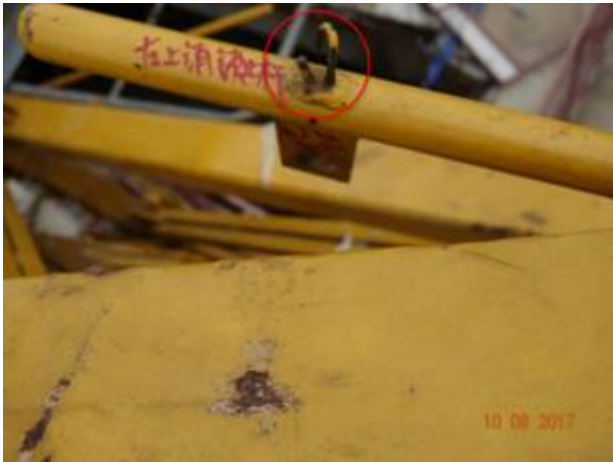
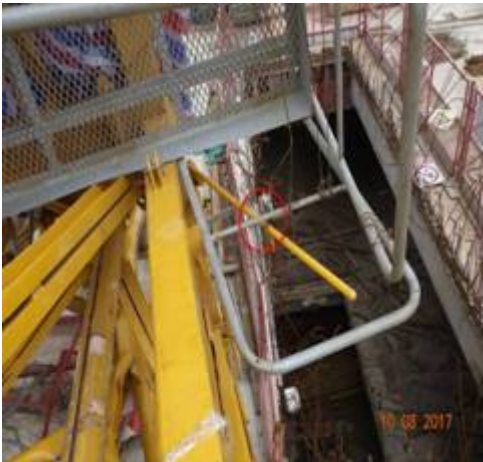
据塔吊制造单位提供的图纸显示，操作导向滑杆及弹簧销是销轴正常插入与拔出位置的辅助确认装置。顶升系统应有4套销轴插拔操作手柄导向及弹簧销，但现场只安装有1套销轴插拔操作手柄导向系统，并代之以铁丝或葫芦链条临时绑扎滑杆插孔。另依据事故塔吊供货包装清单显示，新塔吊初次发货时仅提供2套销轴插拔操作手柄导向滑杆与弹簧销（见图3-7至3-12）。
