山西汾西宜兴煤业有限责任公司“8·1”废弃井筒坍塌引起泥石流冲击较大其他事故 调查报告

“8·1”事故联合调查组

2017年9月28日

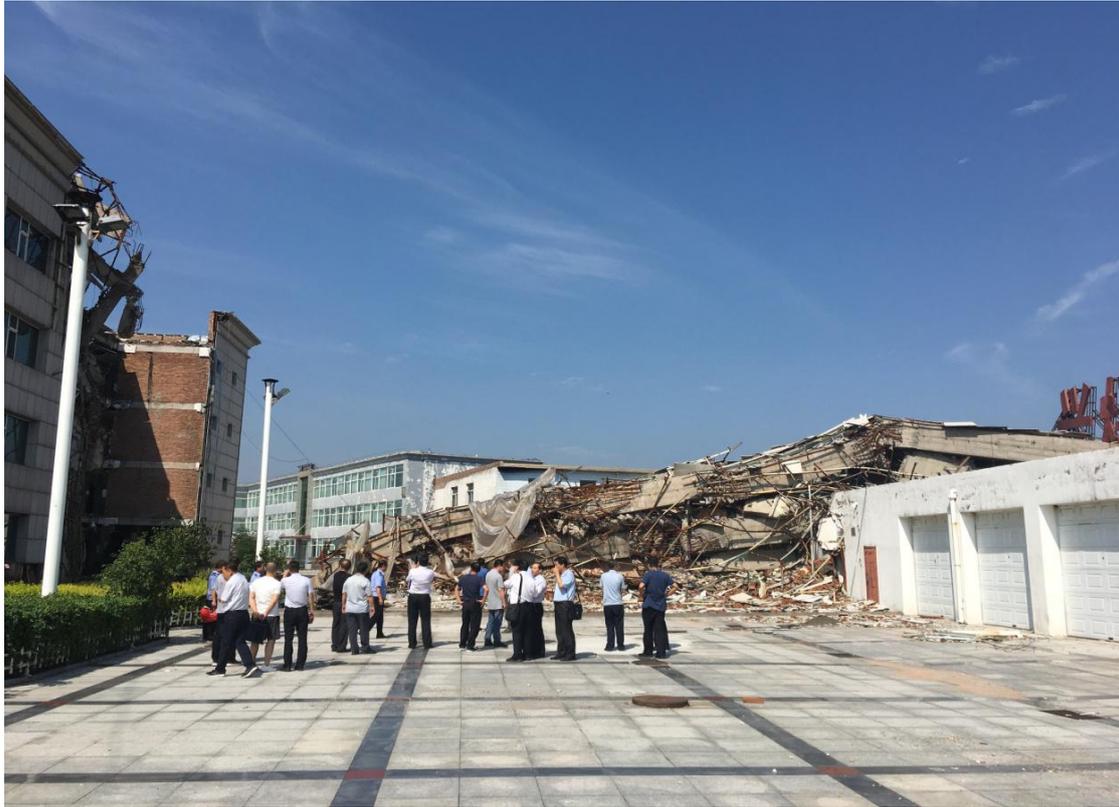
窠里回风立井（废弃）原井塔楼向北倾倒，压覆部分饭店、民房，井口附近塌陷，塌陷坑直径约30m，并波及到邻近建筑物。见图1~2。

图 1 地面倾倒的井塔

窠里回风立井（废弃）原井塔重量比较大，重量直接作用在井筒周边，且荷载分布不均匀，在井壁后土体塌陷高度向上发展到基础影响深度范围时，受到井塔基础附加应力的影响，加速了井筒破坏的过程。井塔倒塌过程中废弃井筒井口附近瞬间偏心受压以及受到井塔倒塌产生的冲击作用，使井筒的破坏程度进一步加剧。

1. 对坍塌的窠里回风立井（废弃）井筒按照有关规定填平填实。

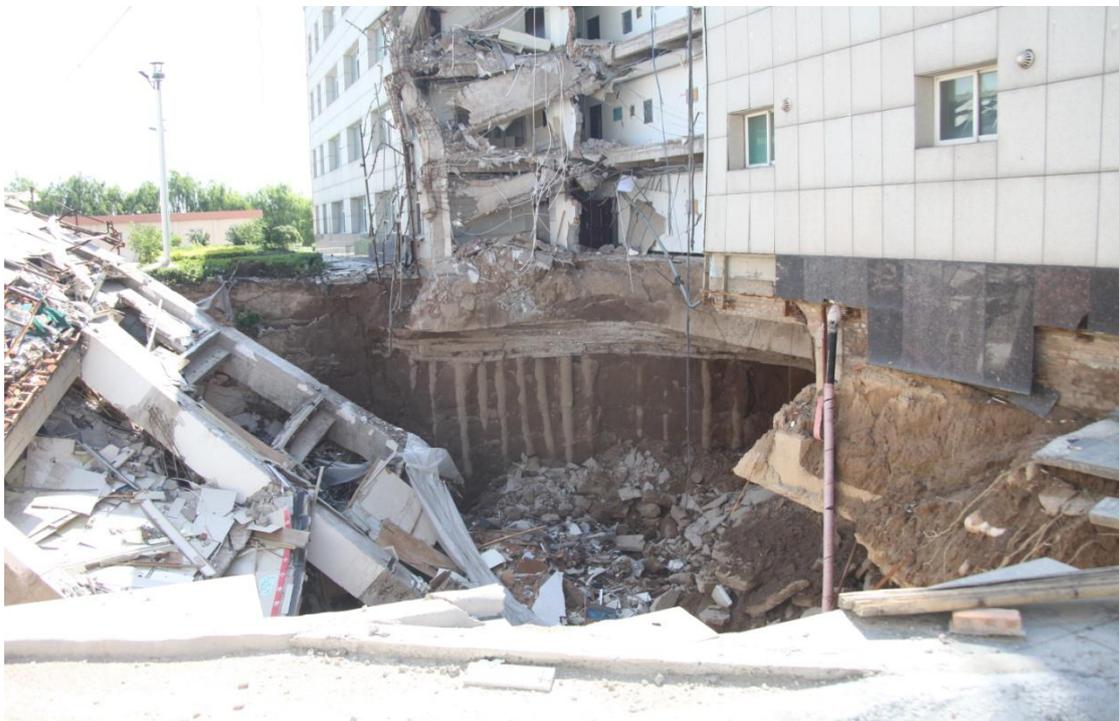
图 2 倒塌后形成的塌陷坑

现场调查表明，窰里回风立井（废弃）所在位置地面塌陷坑直径约30m，按照主动土压力破裂面计算方法，产生破坏的楔形土体与井筒中心线夹角应为 $45^\circ - \Phi/2$ ，（ Φ 为土体的综合内摩擦角），计算发生坍塌破坏的部位应在地面以下26m左右。考虑到地面塌陷的滞后作用，分析认为破坏的井壁在地面下30-35m的可能性较大。从井下发现一定数量的井壁混凝土碎块及卡在废弃回风平硐与井筒连接处的井壁块体来看，可能部分地段混凝土井壁已经完全破坏。

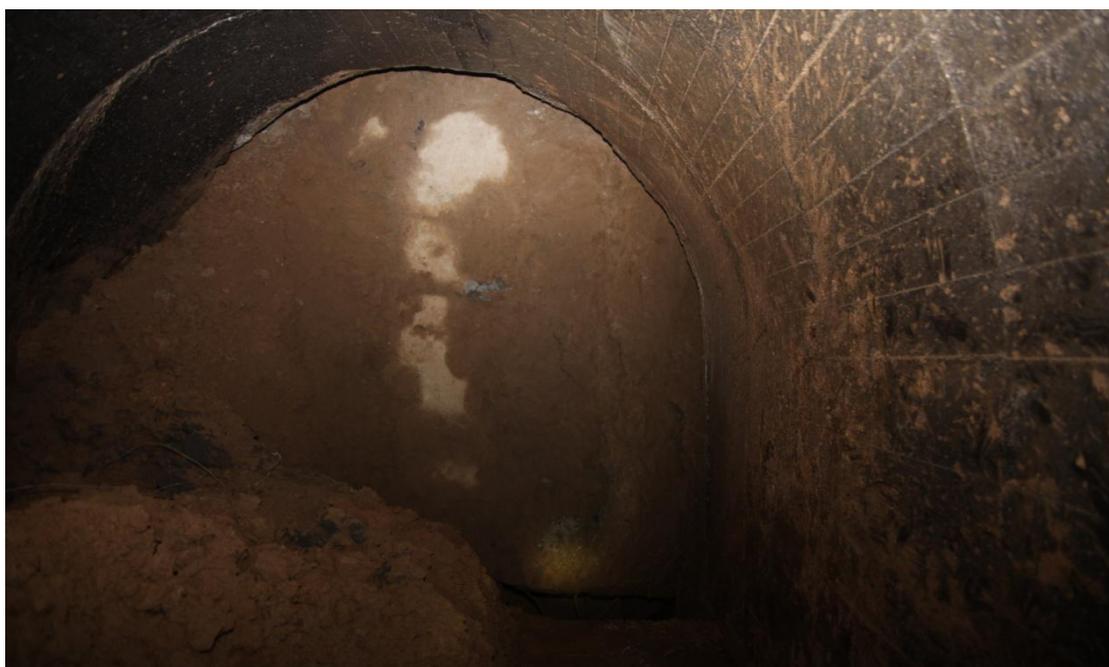
与窠里回风立井（废弃）井口高差 83.598m。连接处被上部脱落的混凝土井壁封堵，后部还有脱落的混凝土井壁，靠近井筒的部位大量堆积了井筒上部的黄泥夹碎混凝土块。从脱落的混凝土井壁来看，井筒采用素混凝土支护，厚度约 300~400mm，接茬处的局部设置了直径约 20mm 的螺纹钢连接钢筋。见图 3~4。

图 3 回风平硐与窠里回风立井（废弃）井筒连接处

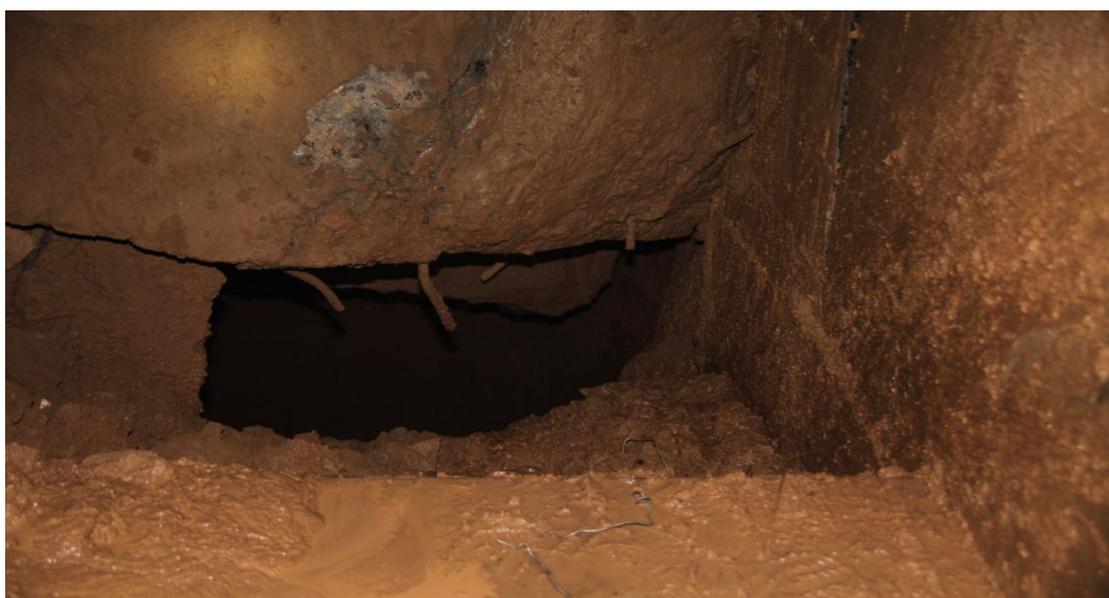
图 4 回风平硐与窠里回风立井（废弃）井筒连接处右下侧

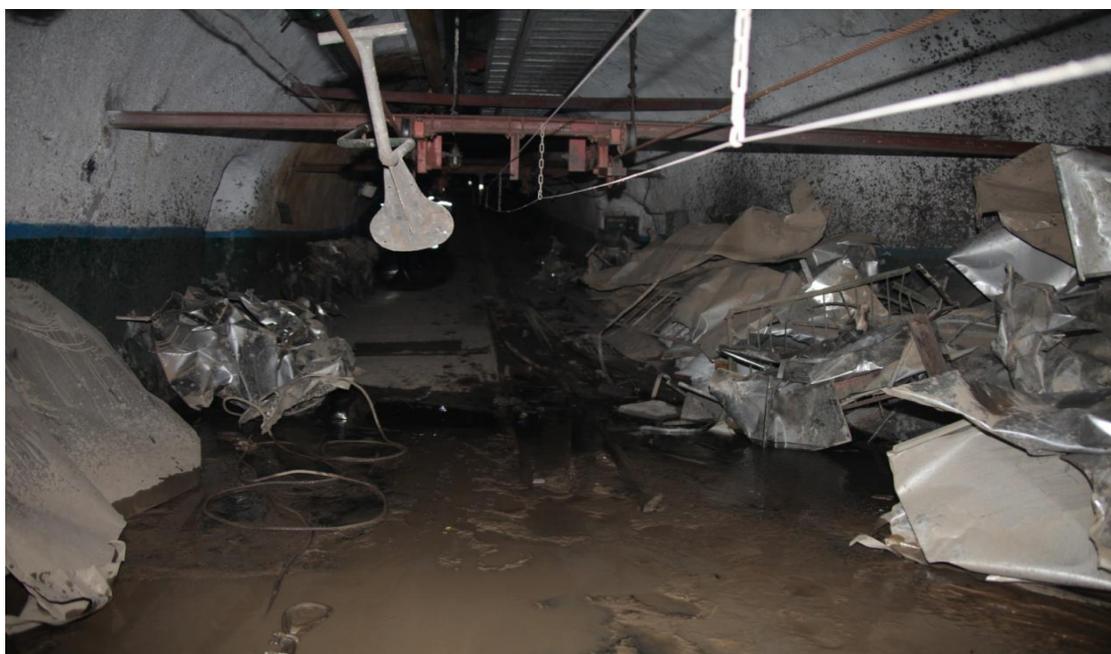
(2) 中央水仓入口至行人立井井底行人绕道段，巷道支护状况良好，但巷道装饰破坏呈逐渐加重趋势，地面有泥水流过的痕迹。见图 5。

图 5 中央水仓入口至行人立井井底行人绕道段

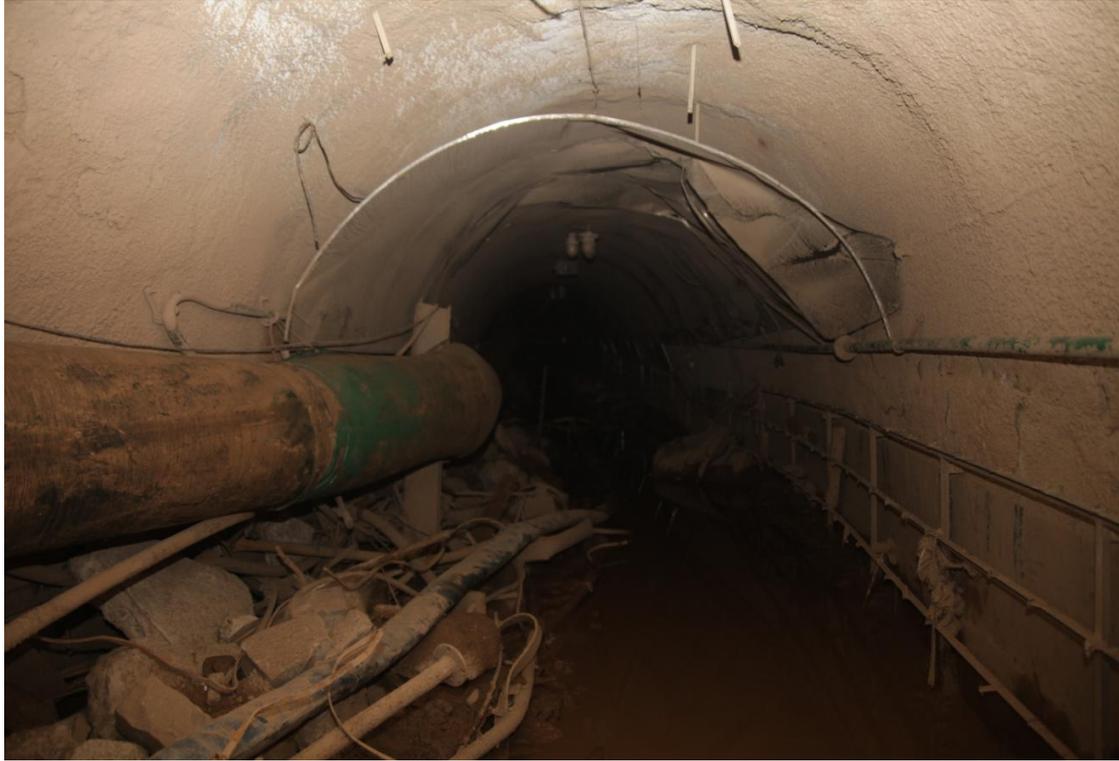
(3) 行人立井井底行人绕道巷道段支护状况良好，巷道装饰破坏进一步加重，从直线段进入曲线段开始，巷道装饰、顶部灯具、指示灯牌全部破坏；底板有大量泥水、黄泥浆、混凝土块、掉落的装饰材料等；个别部位有被硬物撞击痕迹。见图 6~8。

图6 行人立井井底行人绕道巷道段（由里向外拍摄）

压力波强度窠里回风立井（废弃）联巷原密闭墙向行人井方向逐步减弱。原密闭墙及附近牛鼻子冲垮，留有大量大小不等的井壁块体，大者达 1m^3 以上，推测冲击压力在 0.5MPa 左右；在行人立井马头门北侧，残留大量井壁块体，罐笼套架钢梁变形严重，装饰全部脱落，推测压力在 0.4MPa 左右；在行人立井井底车场行人绕道 28m 范围内，分布大小不等的混凝土块，大者达 0.8m^3 左右，由里向外混凝土块变小，堆积物变少，推测里侧压力在 0.2MPa 左右，至行人绕道与行人巷交接处仅残留泥水、装饰部分损坏，推测压力降低到 0.1MPa 以下。

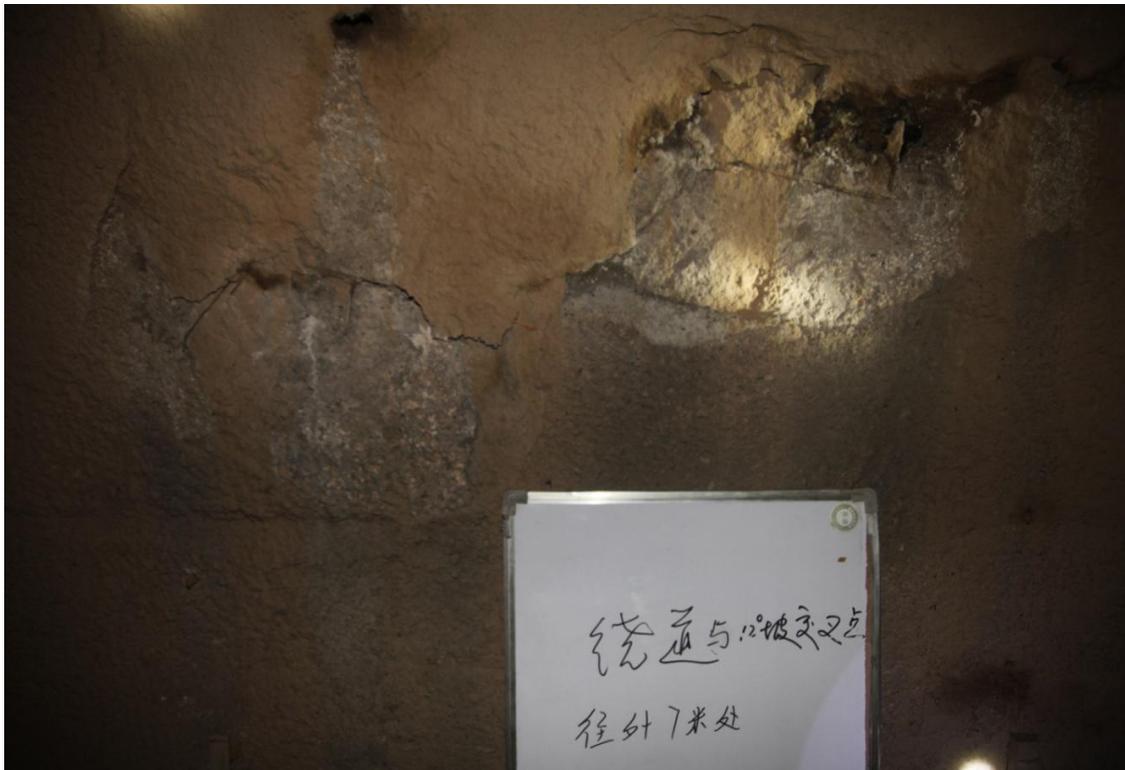
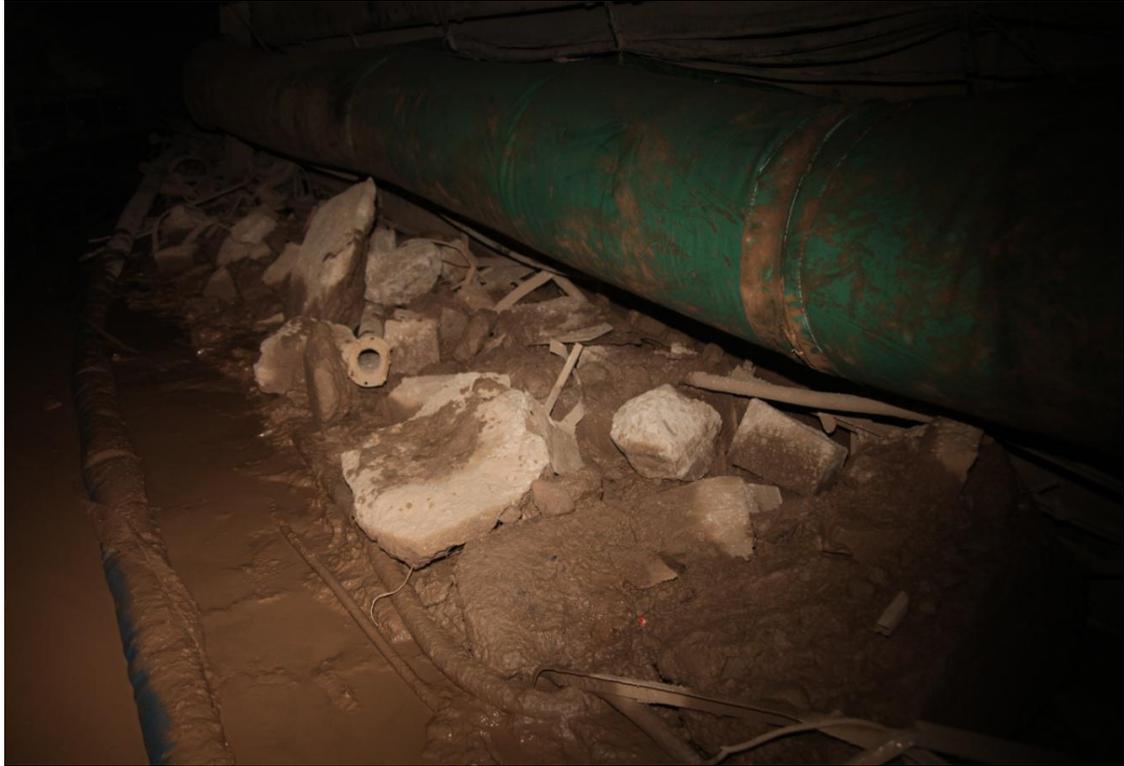
图7 行人立井井底行人绕道段

图8 行人立井井底行人绕道段

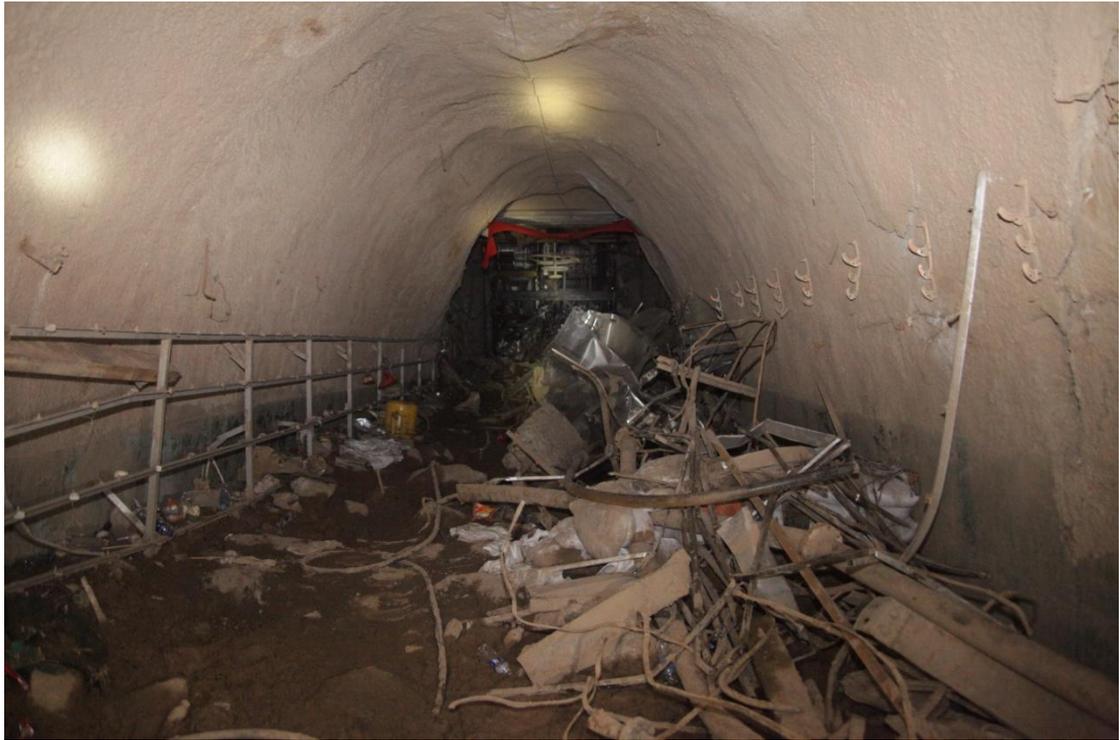
(4) 行人立井马头门至清理检修斜巷上部绕道口与窰里回风立井（废弃）联络巷连接段，长度约 75m，巷道装饰全部破坏；底板有大量泥水、黄泥浆、混凝土块、扭曲变形的 25 号工字钢和 16 号槽钢组件、掉落的装饰材料等，混凝土块最大尺寸达 1000mm 以上。见图 9~11。

图9 行人立井马头门北侧巷道

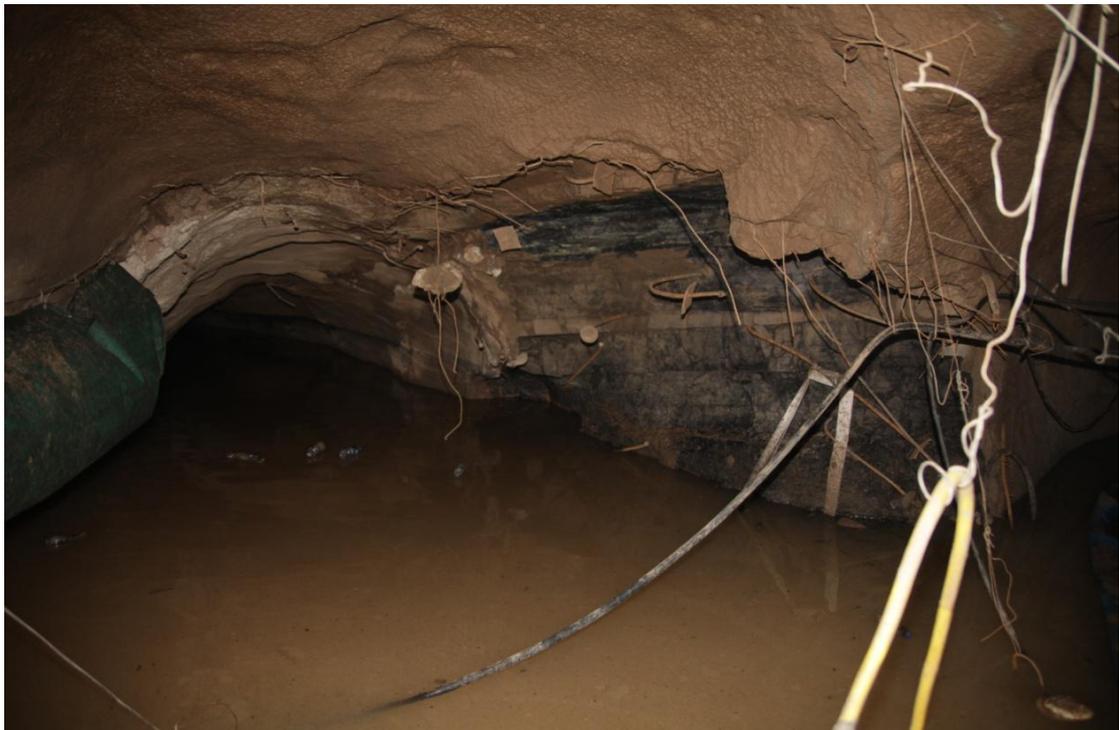
图10 清理检修斜巷绕道与窠里回风立井（废弃）联络巷连接处

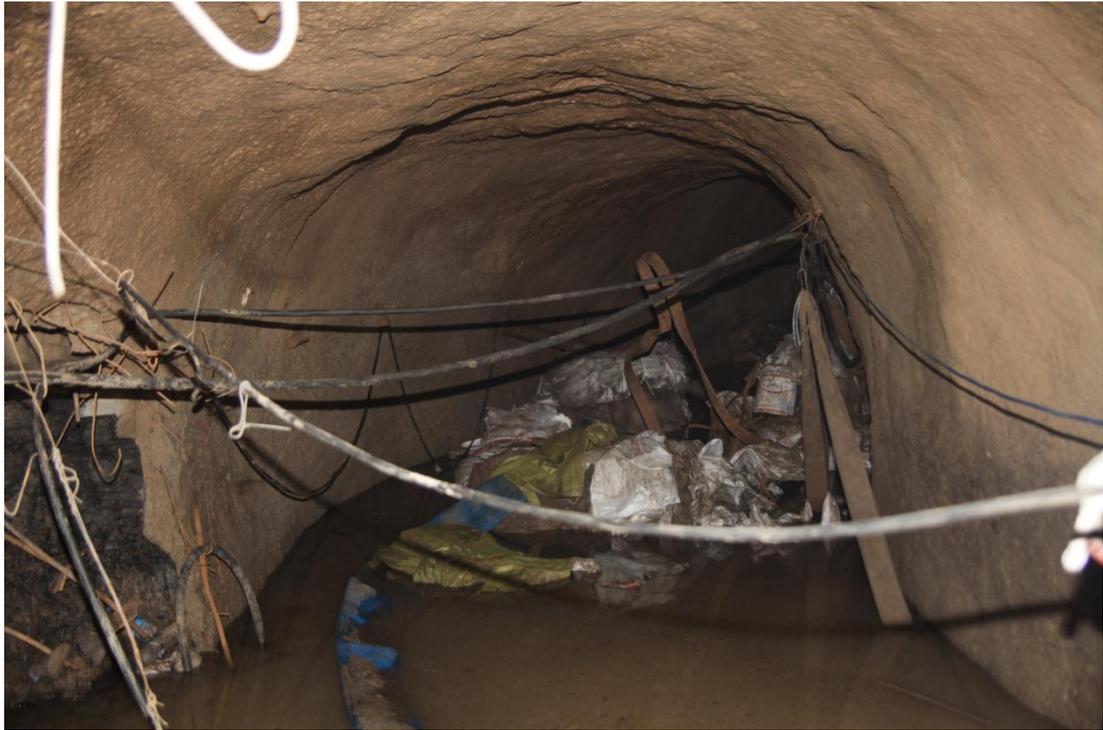
图 11 行人立井井底清理检修斜巷上部绕道口

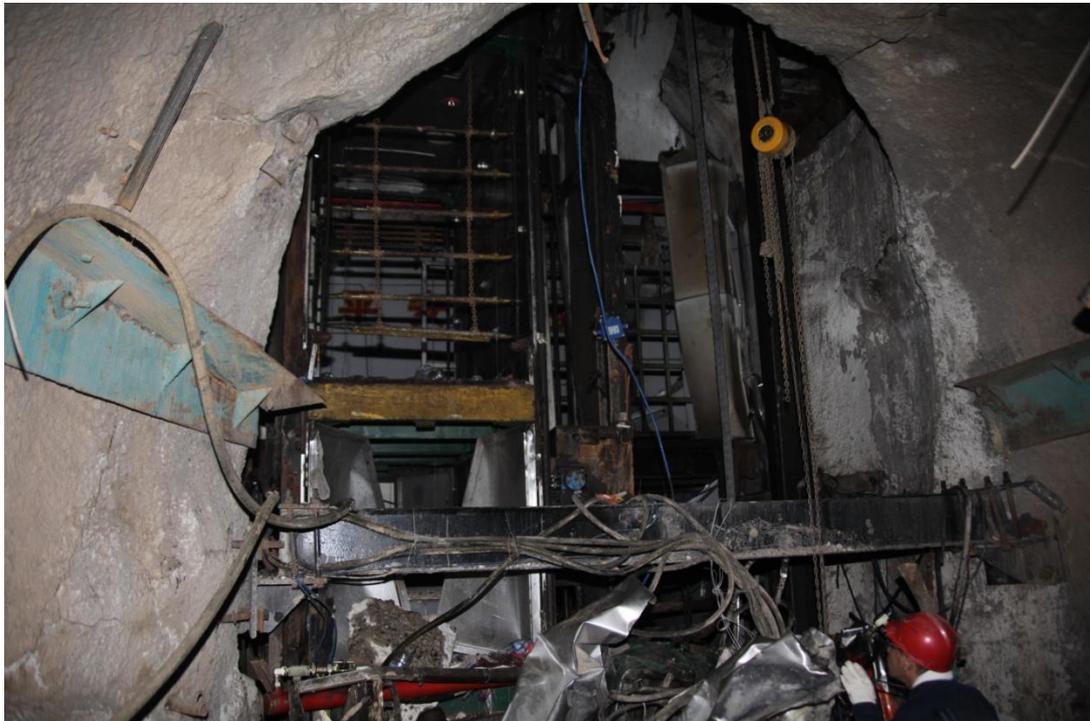
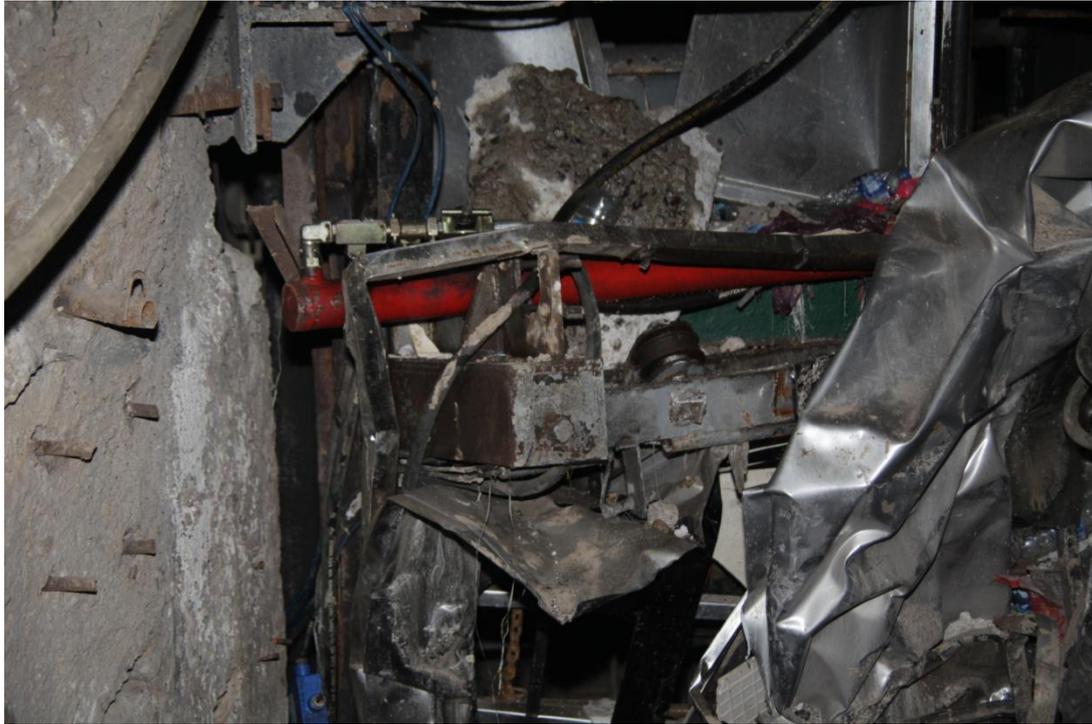
(5) 行人立井马头门处（北侧）井底套架、固定大梁和维护结构变形破坏严重，混凝土砌块飞入套架和维护结构中。见图 12~13。

图 12 行人立井马头门处（北侧）

图 13 行人立井马头门处（北侧）

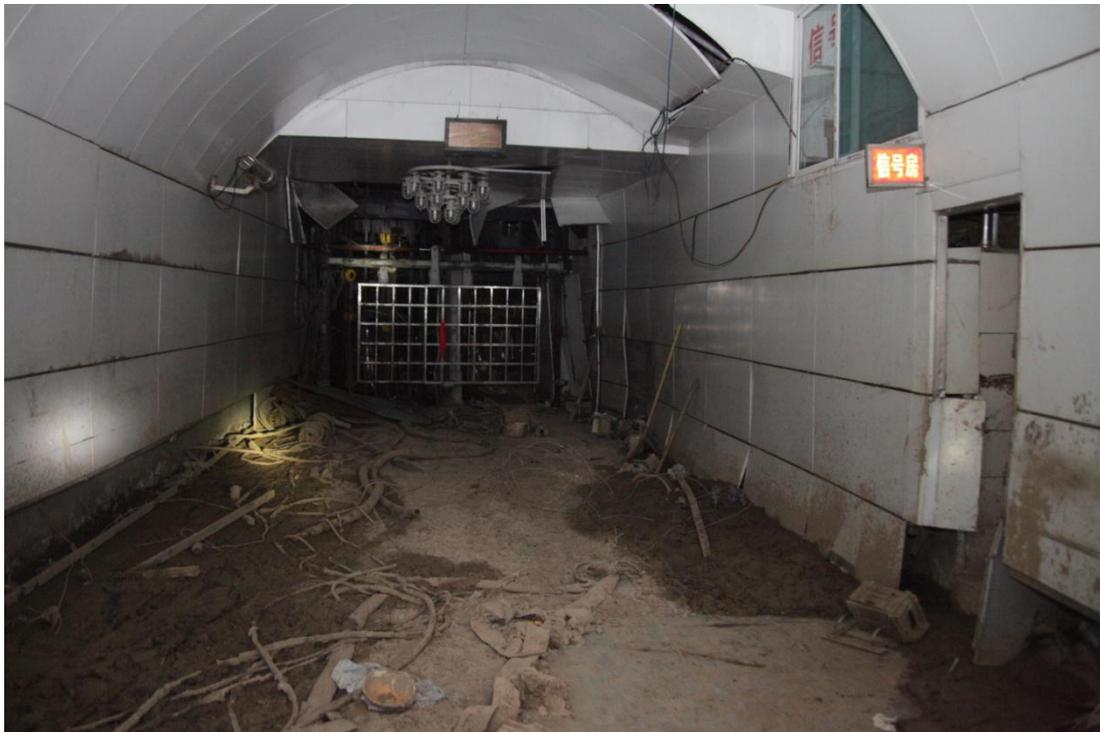
(6) 行人立井马头门处（南侧），装饰大部分完整，井底套架、固定大梁和维护结构变形破坏。见图 14。

图 14 行人立井马头门处（南侧）

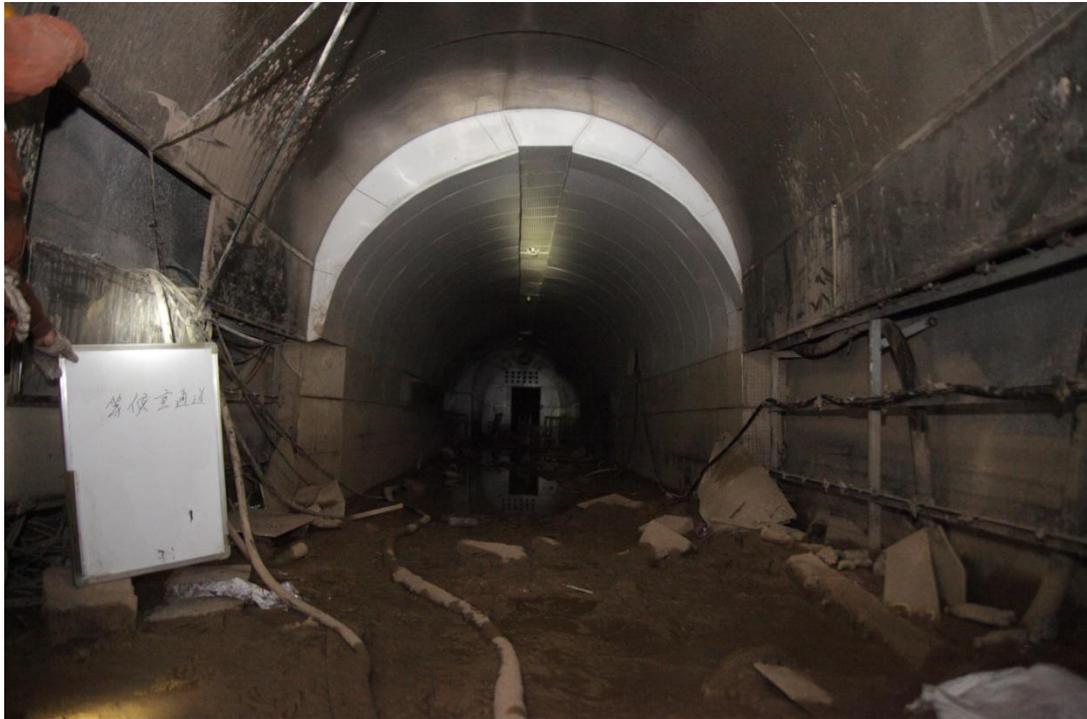
(7) 行人立井等候室及其通道也受到一定影响，底板存有泥水，部分装饰破坏。见图 15。

图 15 行人立井等候室通道
