珠江口 “8•23” “新科 11” 轮风灾事故调查报告

编制单位：广州海事局

编制时间：2017 年 12 月 X 日

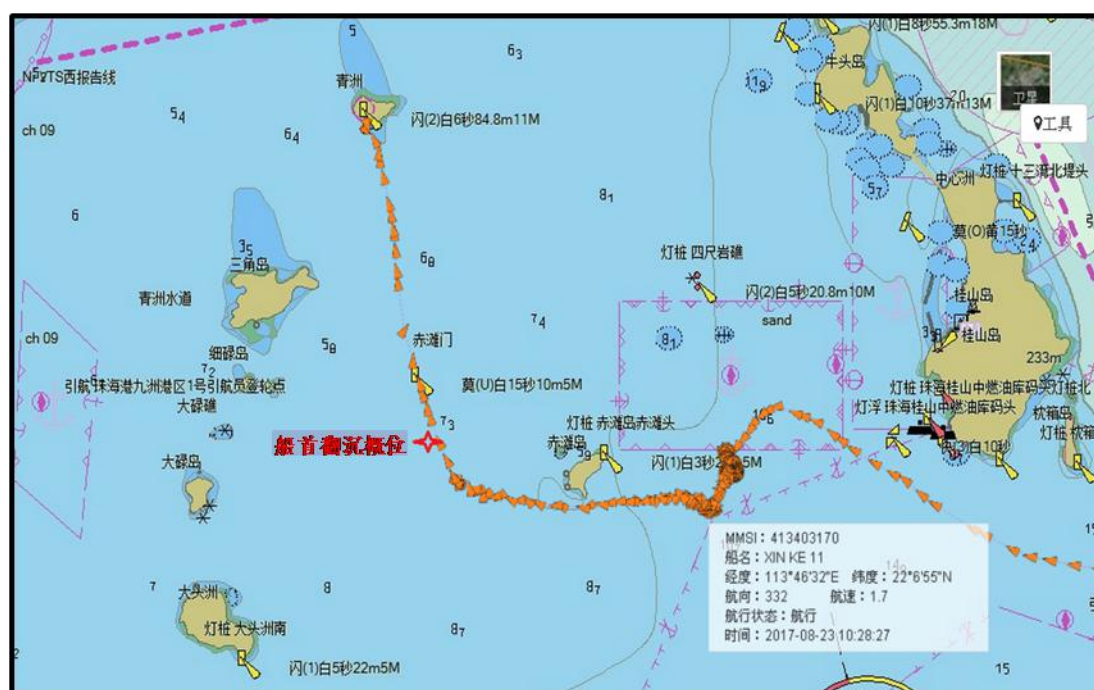
图 3：“新科 11”轮走锚过程示意图

0856 时，该轮船位  $22^{\circ} 7' .08\text{N}$ 、 $113^{\circ} 46' .86\text{E}$ ，船舶开始向西南方向走锚，漂移速度 1.4 节，大雨，偏东风 9-10 级，浪高约 4 米。

1100 时，该轮船位  $22^{\circ} 6' .90\text{N}$ 、 $113^{\circ} 45' .18\text{E}$ ，船舶继续向北走锚，漂移速度 4.9 节，暴雨，偏东风 13-14 级，阵风 15 级，浪高 7-8 米。

约 1149 时，该轮触碰 31# 风电机基座（位置  $22^{\circ} 7' .06N$ 、 $113^{\circ} 44' .30E$ ），船舶从中部断裂，船首部分倾覆沉没，大副落水，船尾继续向北漂移。

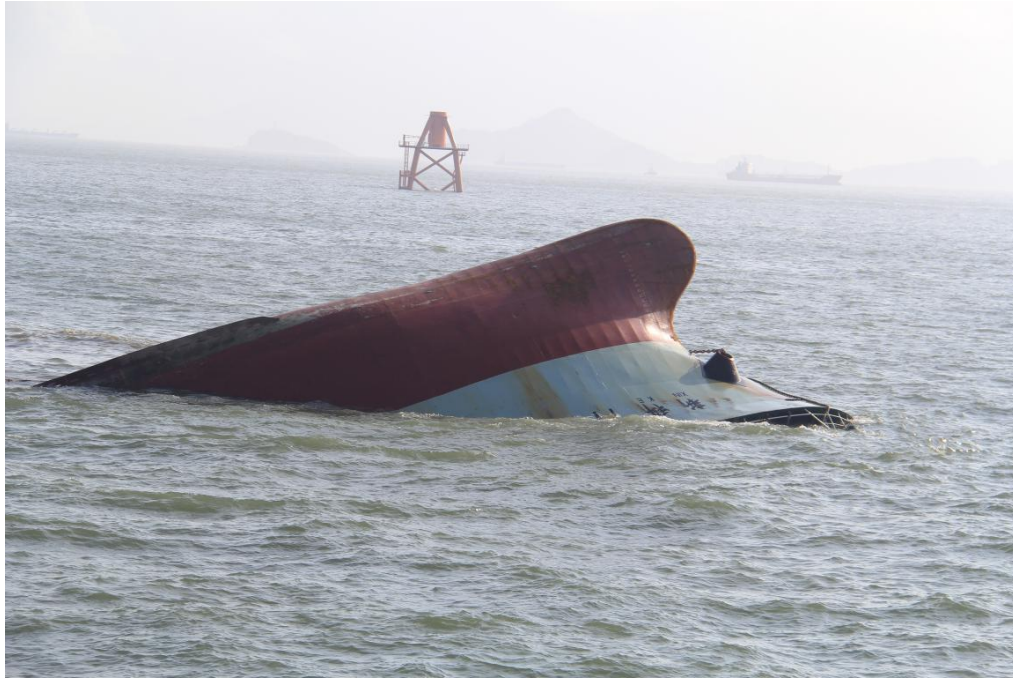
约 1149 时，该轮触碰 31# 风电机基座（概位：22° 7′ . 06N、113° 44′ . 30E）后船体断裂，船首部分倾覆沉没，船尾部分继续向北漂移。约 1250 时，该轮船尾部分触碰青洲岛南侧礁石，停止漂移，船长走出驾驶台到左翼，发现该轮船首部分不见了，只剩下 3#-4# 舱至船尾部分搁在礁石上，清点人数只有 12 人，发现少了大副和机工丁某安。

图 4：“新科 11” 轮船首部分

为尽快消除航行安全隐患，防止过往船舶触碰沉船，广州海事局督促“新科 11”轮船东与东莞市建华打捞疏浚航务工程有限公司签订打捞协议，于 11 月 18 日将该轮首尾两部分残骸打捞清除。

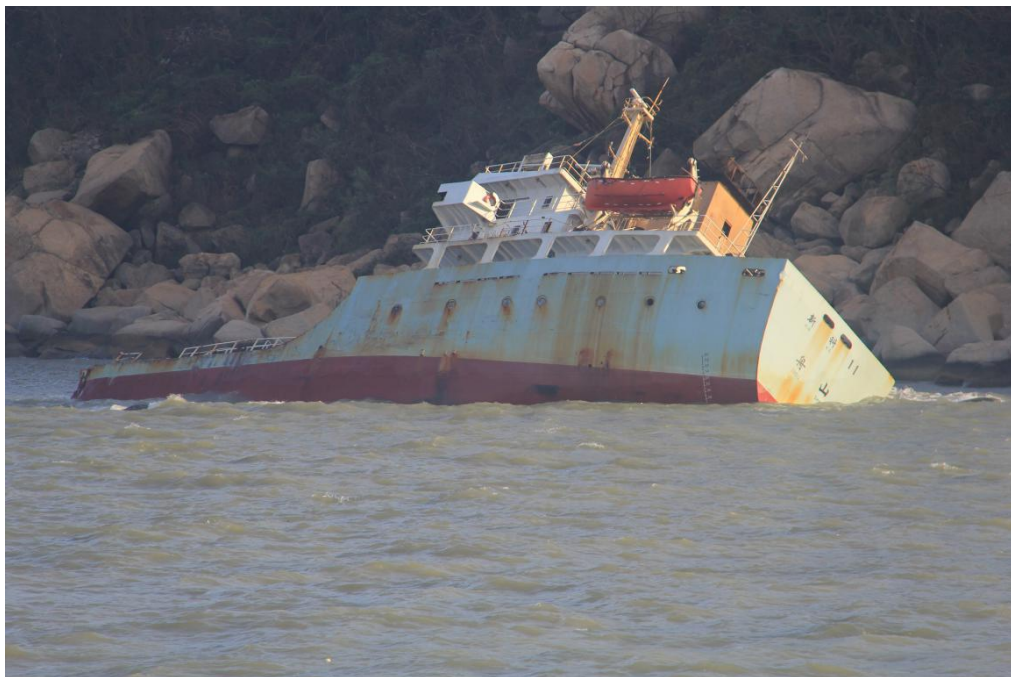
图 5：“新科 11” 轮船尾部分

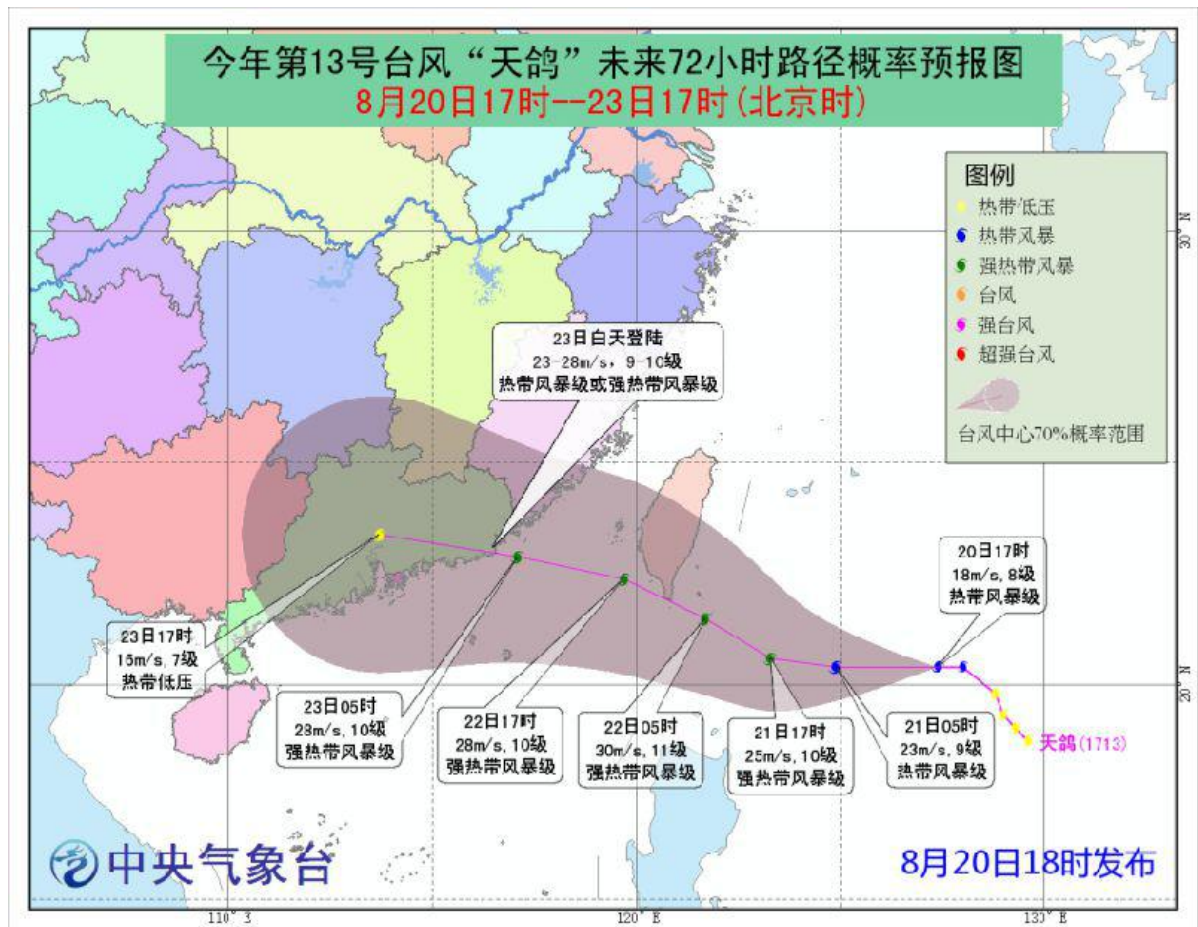
根据中央气象台 21 日 0600 时预报，台风“天鸽”预计在广东东部到福建南部一带沿海登陆，登陆风力 23-28 米/秒，9-10 级（热带风暴级或强热带风暴级）。

图 4: 20 日 1800 时中央气象台发布的台风预报

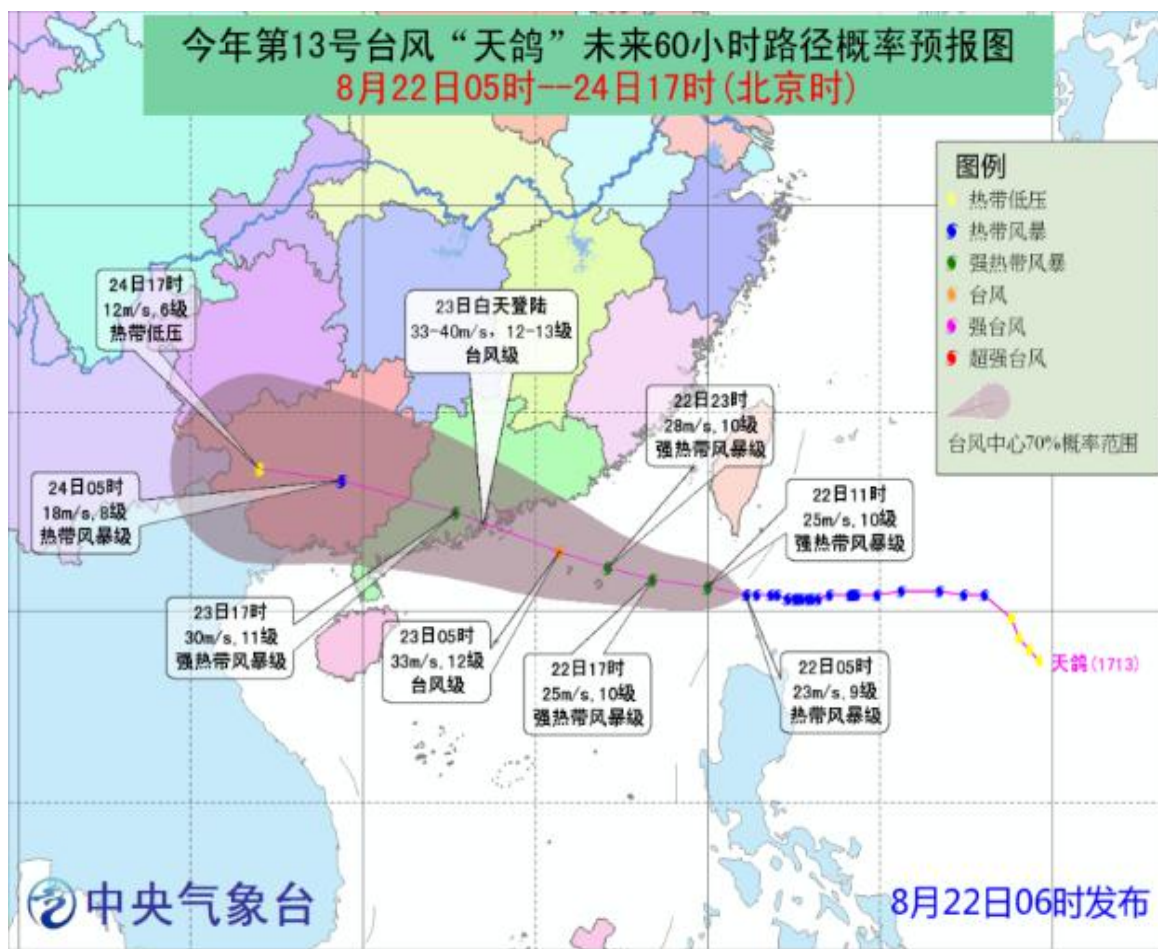
22 日 0800 时，“天鸽”加强为强热带风暴级。中央气象台预计，“天鸽”将以 25 公里左右的时速向西偏北方向移动，强度持续加强，最强可达台风级或强台风级（35～42 米/秒，12 级～14 级），并将于 23 日白天以台风级（33～40 米/秒，12 级～13 级）在广东惠东到吴川沿海登陆。1800 时，中央气象台发布“最强可达台风级或强台风级（35-42 米/秒，12-14 级），并将于 23 日白天在广东深圳到茂名一带沿海登陆（33-40 米/秒，12-13 级，台风级）”的橙色警报。

图 5: 22 日 0600 时中央气象台发布的台风预报

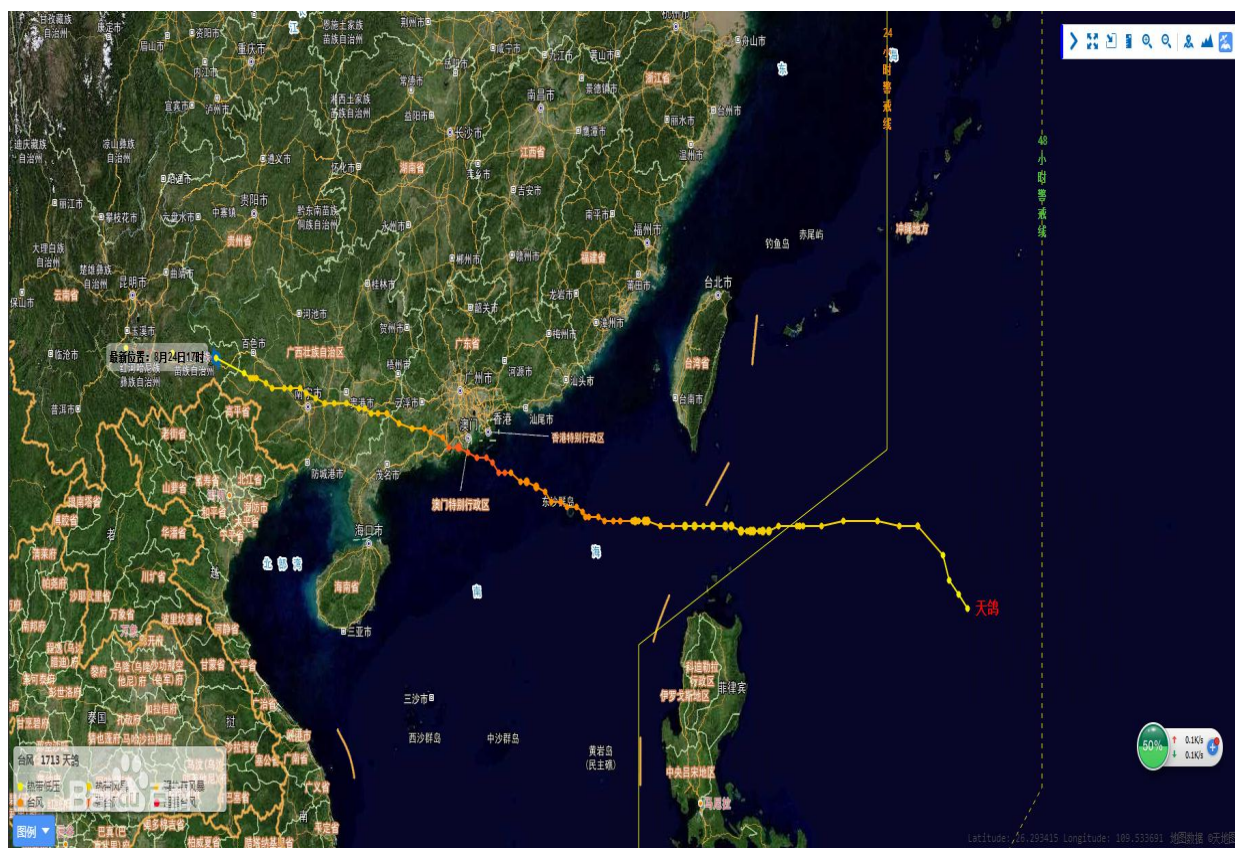
约 1250 时，台风“天鸽”（强台风级）在广东珠海南部沿海登陆，登陆时中心附近最大风力有 14 级（45 米/秒），中心最低气压为 950 百帕，为 2017 年以来登陆中国的最强台风。

综上，中央气象台 20 日、21 日预报台风在粤东-福建南部登录，22 日改为惠东以西，并于 1800 时发布台风橙色预警，此时距离台风登陆已不足 20 小时，客观上造成在港船舶在当时条件下难以作出航行机动防台的决策。

图 5：台风“天鸽”实际移动路径
