广州“8.23”“顺鑫996”轮风灾事故调查报告

编制单位：广州海事局

编制时间：2017年11月22日

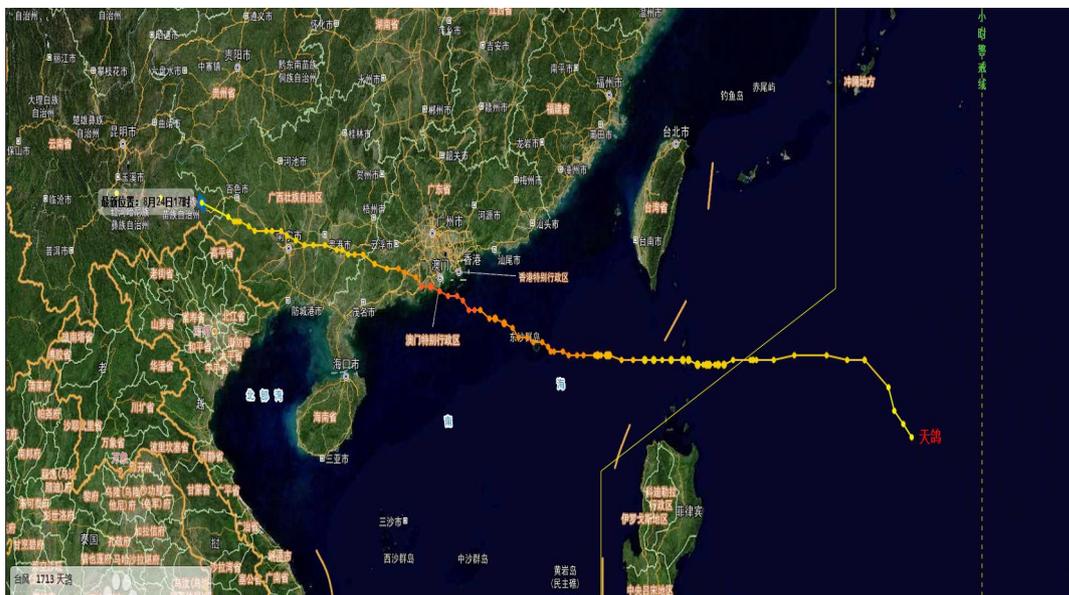
图 2: 台风“天鸽”实际移动路径

8 月 20 日 1400 时，“天鸽”在西太平洋洋面上生成，之后强度不断加强。22 日 0800 时加强为强热带风暴，1500 时加强为台风。23 日 0700 时加强为强台风，最大风力 15 级（48 米/秒）。1000 时台风中心位于广东省珠海市东南方向大约 75 公里的近海海面上（ $21^{\circ}.8\text{N}/114^{\circ}.1\text{E}$ ），中心附近最大风力 15 级（48 米/秒），中心最低气压 945 百帕，七级风圈半径 220-280 公里，十级风圈半径 70-80 公里，十二级风圈半径 50 公里。香港天文台“昂坪”观测点（离事发点约 20

公里) 23日 1109 时录得风力最大峰值为 172 公里/小时 (15 级)。1250 时前后以强台风级 (14 级, 45 米/秒) 在广东省珠海市登陆, 珠江口附近水域暴雨, 浪高约 8 米。

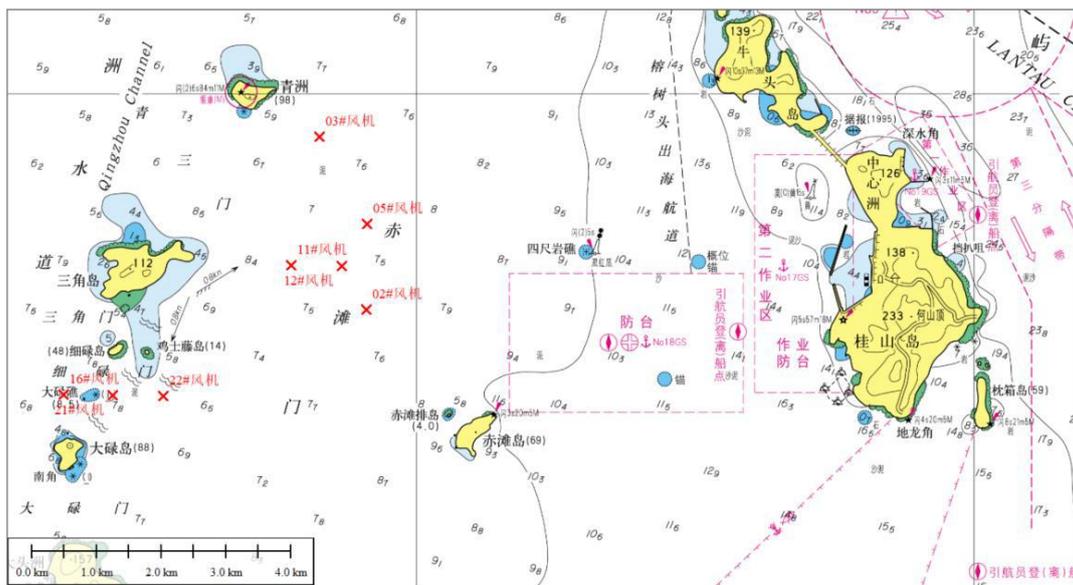
图 4：珠江口桂山岛至青洲之间的水域

台。该水域比较宽阔，水深足够，但遮蔽条件较差。该轮锚泊位置距离台风“天鸽”中心移动路径约 50 公里，处于台风的危险右半圆，直接受半径约 50 公里 12 级大风圈影响。实际上，台风“天鸽”通过珠江口水域时，风力达到 14-15 级。

事故前，约有 20 艘船舶在桂山引航锚地及西侧附近水域锚泊防台，受台风“天鸽”恶劣天气影响，约有 15 艘船舶走锚。因此，“顺鑫 996”轮作为一艘载重吨 5000 多吨的中小海轮，在珠江口水域锚泊不足以防抗强台风“天鸽”。

（六）台风来临，若防台锚地无陆地、岛屿遮蔽，不适合锚泊防台，可以考虑船舶海上航行避离台风大风范围机动防台。

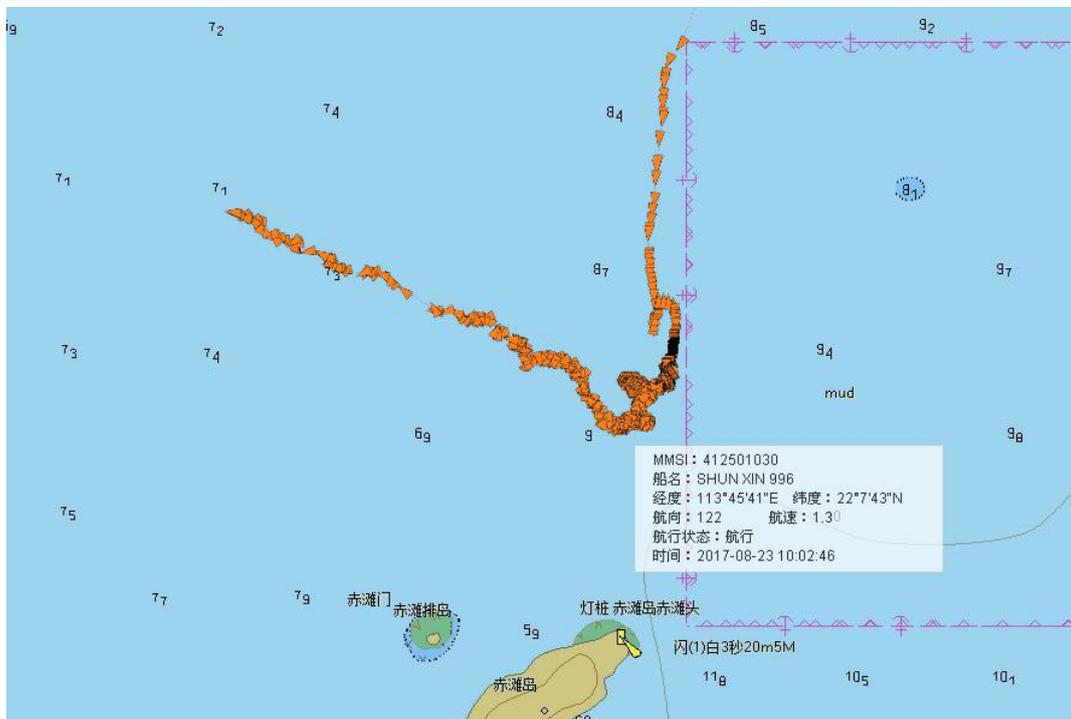
图 7：“顺鑫 996”轮风灾事故过程示意图

约 1000 时，风力进一步增大，船舶发生走锚，船长操车前进二、前进三，配合操舵，顶着风浪。三副晕船，船长让其回房间休息。

随后，该轮货舱左侧的篷布被风吹走，船长发现船舶走锚，操前进四，并操右舵 20° 左右，船艏向朝东，顶着风浪。

该轮持续往西北方向走锚，走锚速度 0.5-1.6 节。

随后，船舶生活区左舷的水密门被风浪打开，几个船员试图关闭，但未能关上，大量海水涌进生活区过道，部分海水进入机舱。船长叫大家回房间穿着救生衣，准备弃船。

船长再次打电话给陈某雄，但未接通。船长发现船舶左倾 5° 左右，突然船舶失电，舵角停在右舵 20° 左右，船长了解得知可能是进水导致停电后，要求机舱把车减到前进一。

大管轮回到机舱，将车减至前进一，然后撤离机舱回房间穿着救生衣。船长指令大副通过 VHF 向广州交管报告求救。随后，船员陆续穿着救生衣到右舷救生艇甲板集中，船舶左倾 9° - 10° ，并继续向左倾斜。

约 1141 时“顺鑫 996”轮在桂山三角岛东面翻沉，概位： $22^{\circ} 08.16' N$ $113^{\circ} 44.88' E$ 。全体船员穿好救生衣在右舷艇甲板的船壳板上趴着等待救援。

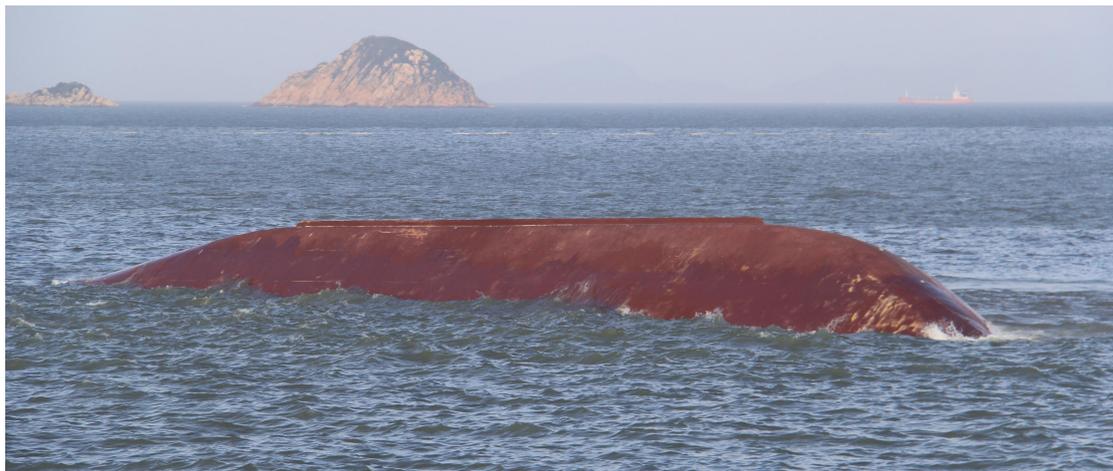
图 8：“顺鑫 996” 轮翻沉

（一）“顺鑫 996”轮翻沉，所装货物小麦全损。

（二）“顺鑫 996”轮大厨熊某 1 人死亡。

据该轮船舶所有人广西防城港 SX 船务有限公司提供的情况说明称，事故直接经济损失约 2200 万元。按《水上交通事故统计办法》，构成较大等级水上交通事故。

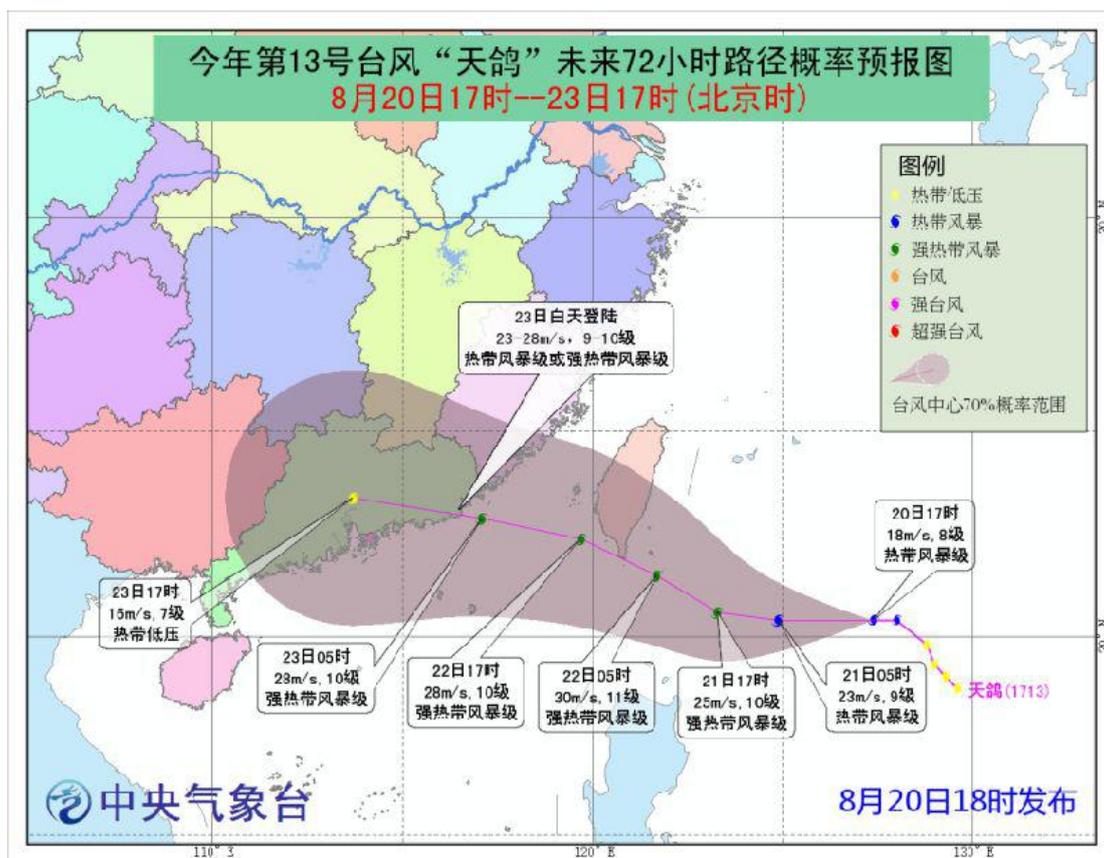
图 9: 20 日 1800 时中央气象台发布的台风预报

根据中央气象台资料，20 日 1400 时，热带风暴“天鸽”在西北太平洋洋面上生成，中心附近最大风力 8 级，中心最低气压 1000 百帕。预计，“天鸽”将以每小时 25 公里左右的速度向偏西方向移动，强度逐渐加强，可能在 8 月 23 日凌晨到上午在福建南部到广东东部沿海登陆。

根据中央气象台 21 日 0600 时预报，台风“天鸽”预计在广东东部到福建南部一带沿海登陆，登陆风力 23-28 米/秒，9-10 级（热带风暴级或强热带风暴级）。

综上，中央气象台 20 日、21 日预报台风在粤东-福建南部登录，22 日改为惠东以西，并于 1800 时发布台风橙色预警，此时距离台风登陆已不足 20 小时，客观上造成在港船舶在当时条件下难以作出航行机动防台的决策。

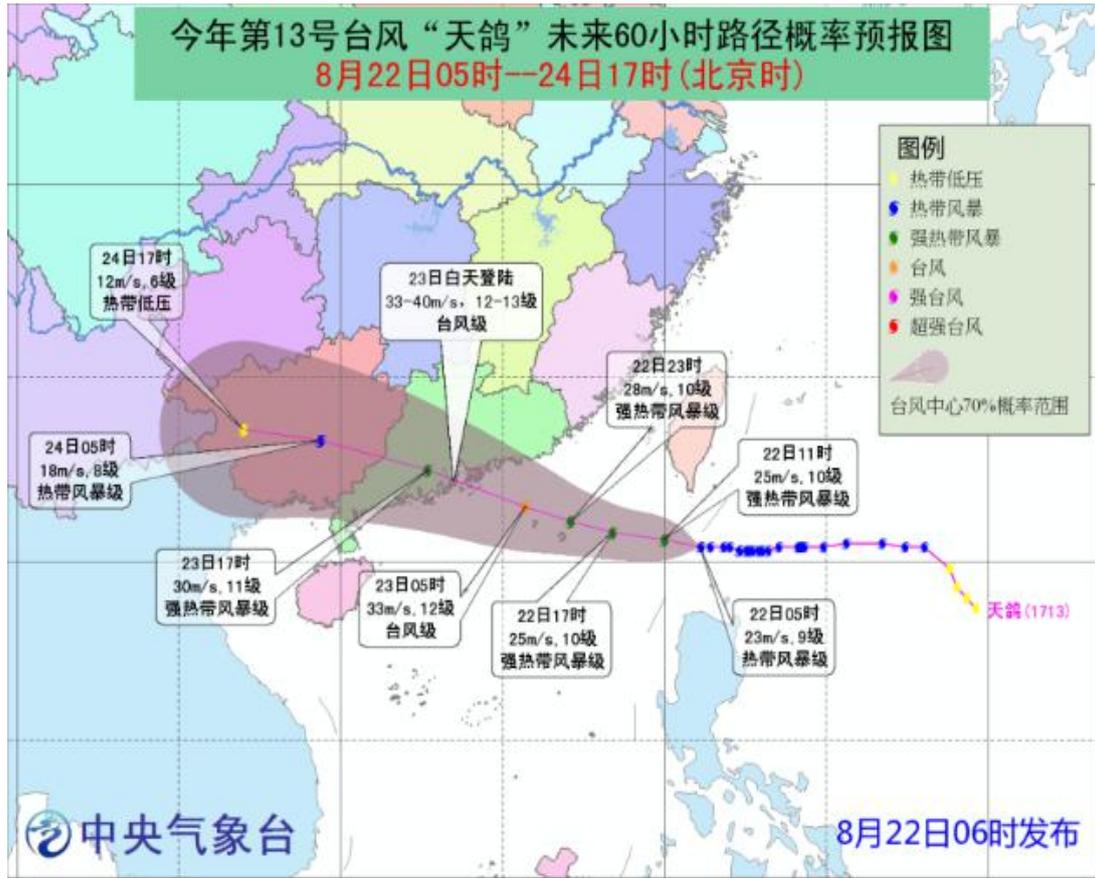
图 10: 22 日 0600 时中央气象台发布的台风预报

22 日 0800 时，“天鸽”加强为强热带风暴级。中央气象台预计，“天鸽”将以 25 公里左右的时速向西偏北方向移动，强度持续加强，最强可达台风级或强台风级（35~42 米/秒，12 级~14 级），并将于 23 日白天以台风级（33~40 米/秒，12 级~13 级）在广东惠东到吴川沿海登陆。1800 时，中央气象台发布“最强可达台风级或强台风级（35-42 米/秒，12-14 级），并将于 23 日白天在广东深圳到茂名一带沿海登陆（33-40 米/秒，12-13 级，台风级）”的橙色警报。
