# 珠江口“8·23”“荣翔 66”轮 风灾事故调查报告

编制单位：广州海事局

编制时间：2017 年 12 月 15 日

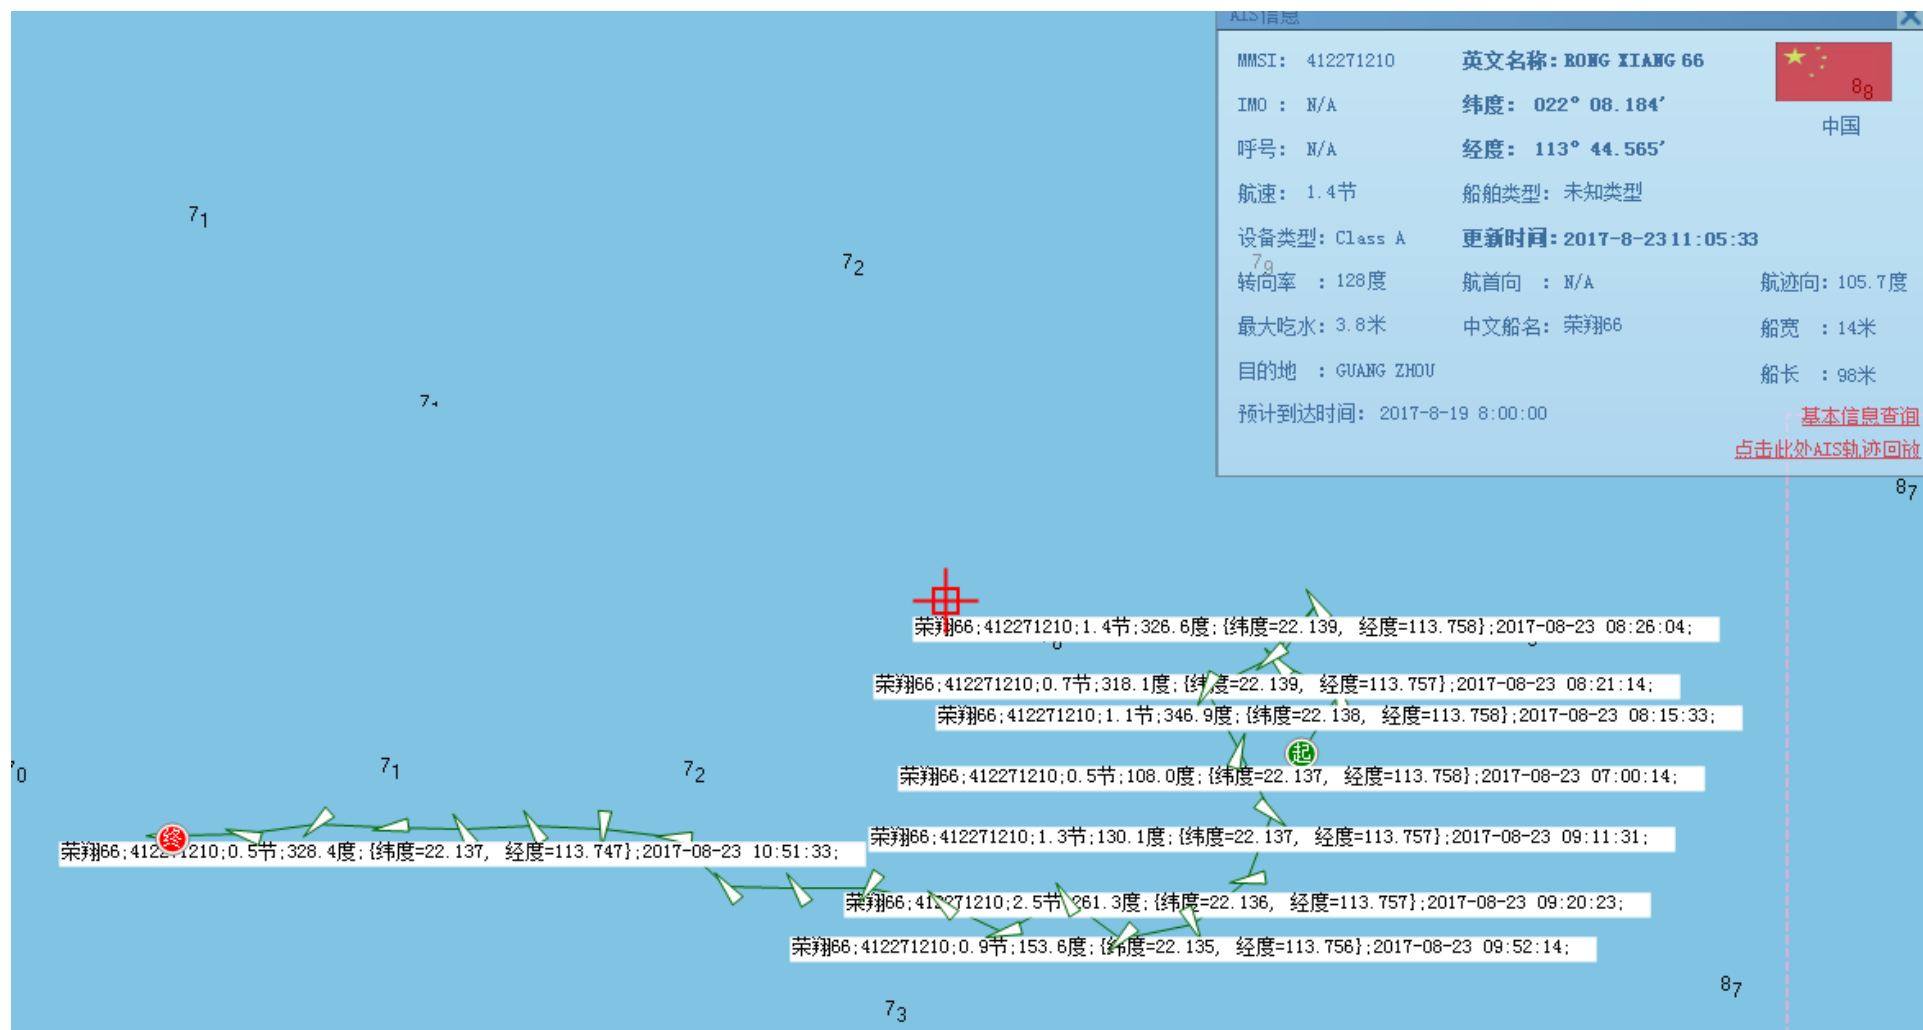
0752 时，该轮开始向西南方向走锚，漂移速度 1.5 节。

1100 时，该轮船位  $22^{\circ} 8' .58\text{N}/113^{\circ} 45' .18\text{E}$ ，继续向西方向走锚，漂移速度 3.3 节，暴雨，偏东风 13-14 级，阵风 15 级，浪高 7-8 米。船长发现接近 02#风力发电机基座，水手施某茂使用福建平潭当地语言向公司报告情况，三副李某利通过 VHF 向广州 VTS 报告险情，广州 VTS 指导该轮采取自救措施。

约 1105 时，该轮触碰 02#风力发电机基座（概位： $22^{\circ}$

8' .189N/113° 44' .551E ), 船体破损进水, 船长向广州 VTS 报告并宣布弃船。

图 2：“荣翔 66” 轮走锚过程示意图

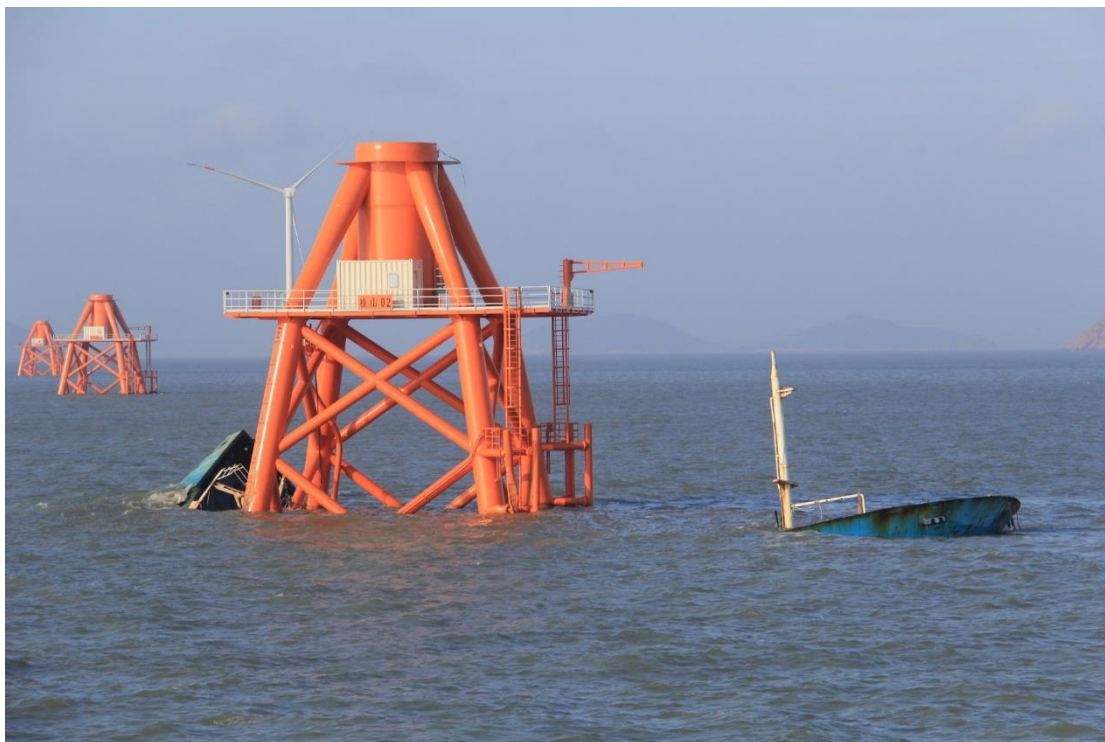
图 3：触碰 02#风力发电机基座沉没的“荣翔 66”轮

（一）“荣翔 66”轮沉没，推定全损，船舶保险金额 1000 万元，船舶残骸约 200 万元，扣除船舶残骸实际损失约 800 万元。

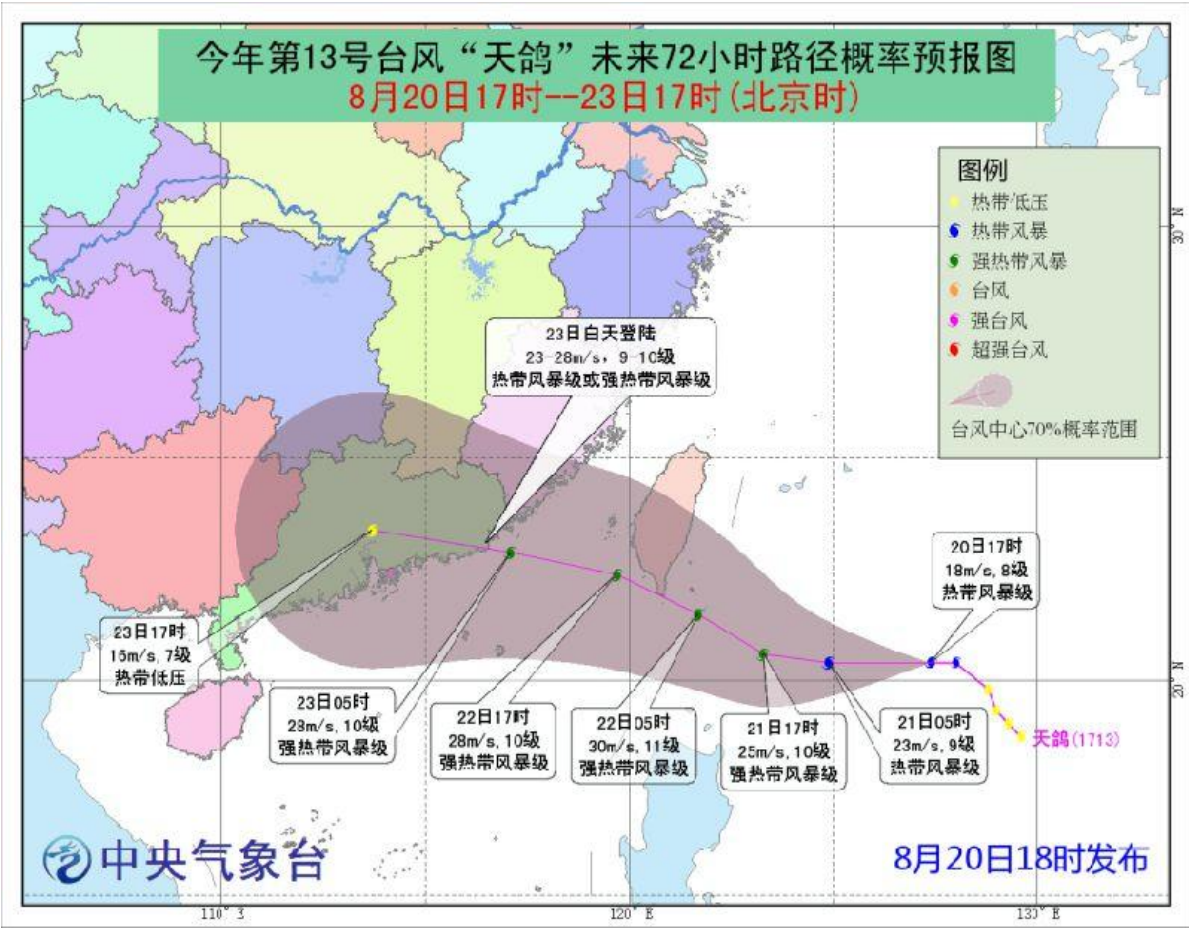
根据中央气象台 21 日 0600 时预报，台风“天鸽”预计在广东东部到福建南部一带沿海登陆，登陆风力 23-28 米/秒，9-10 级（热带风暴级或强热带风暴级）。

图 4：20 日 1800 时中央气象台发布的台风预报

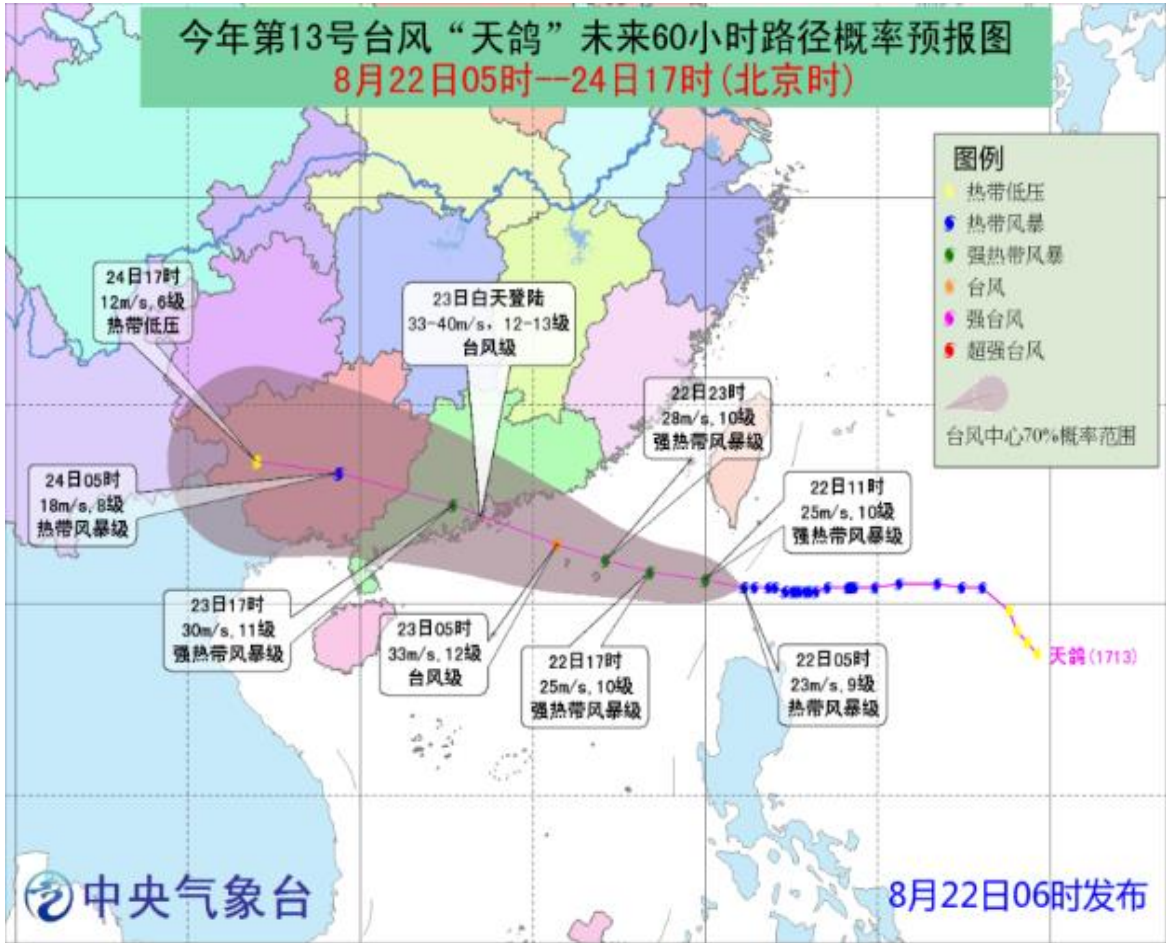
22 日 0800 时，“天鸽”加强为强热带风暴级。中央气象台预计，“天鸽”将以 25 公里左右的时速向西偏北方向移动，强度持续加强，最强可达台风级或强台风级（35~42 米/秒，12 级~14 级），并将于 23 日白天以台风级（33~40 米/秒，

图 5：22 日 0600 时中央气象台发布的台风预报

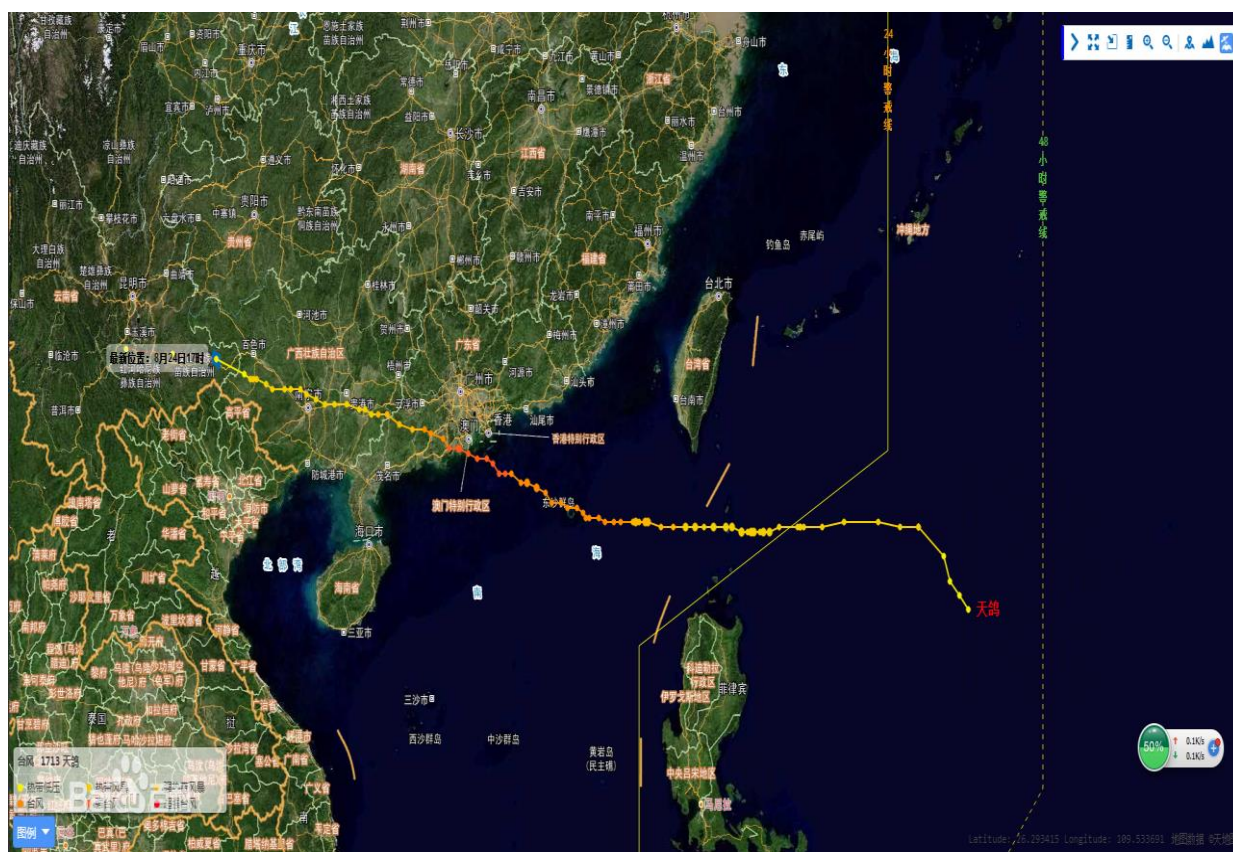
约 1250 时，台风“天鸽”（强台风级）在广东珠海南部沿海登陆，登陆时中心附近最大风力有 14 级（45 米/秒），中心最低气压为 950 百帕，为 2017 年以来登陆中国的最强台风。

综上，中央气象台 20 日、21 日预报台风在粤东-福建南部登录，22 日改为惠东以西，并于 1800 时发布台风橙色预警，此时距离台风登陆已不足 20 小时，客观上造成在港船舶在当时条件下难以作出航行机动防台的决策。

图 6：台风“天鸽”实际移动路径
