# 舟山“9·18”“KIRAN CHINA”轮与 “浙普渔 41117”轮碰撞事故调查报告

2017 年 9 月 18 日 0457 时左右(北京时间,下同), FRONTIER SHIPPING LTD 公司所属的马耳他籍散货船“KIRAN CHINA”轮满载镍矿从印度尼西亚驶往日照岚山港途中,在舟山东福山以东约 40 海里处水域(概位  $30^{\circ}06'.8N/123^{\circ}32'.5E$ )与舟山市普陀区朱家尖白沙乡港里村居民洪平所有的“浙普渔 41117”轮发生碰撞。事故造成“浙普渔 41117”轮沉没,船上 7 人全部下落不明,构成较大等级水上交通事故。

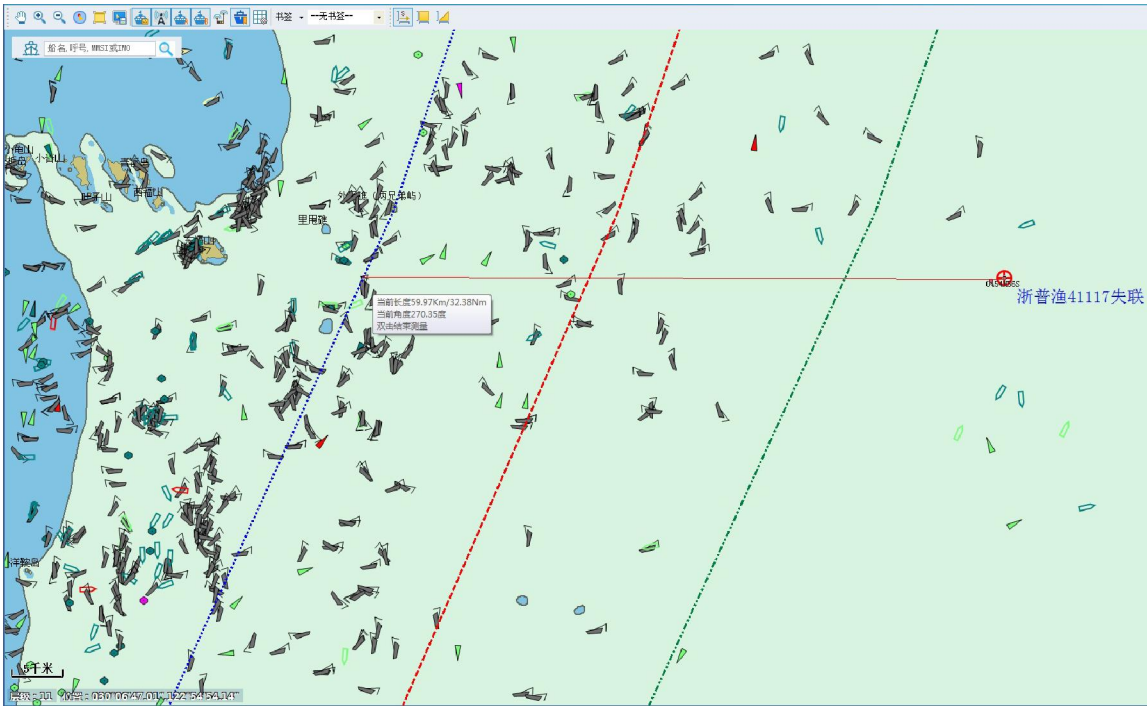
图 1：事发位置示意图

事发水域位于浙江沿海舟外渔场 187-7 渔区，距离领海基线约 32 海里，属我国专属经济区水域（图 1）。事发时段，事发水域十海里范围内，有大量渔船航行、作业，通航环境较为复杂（图 2）。
