# 大同煤矿集团同生同基煤业有限公司 “10·26”较大窒息事故调查报告

事故调查组

2018 年 1 月 12 日

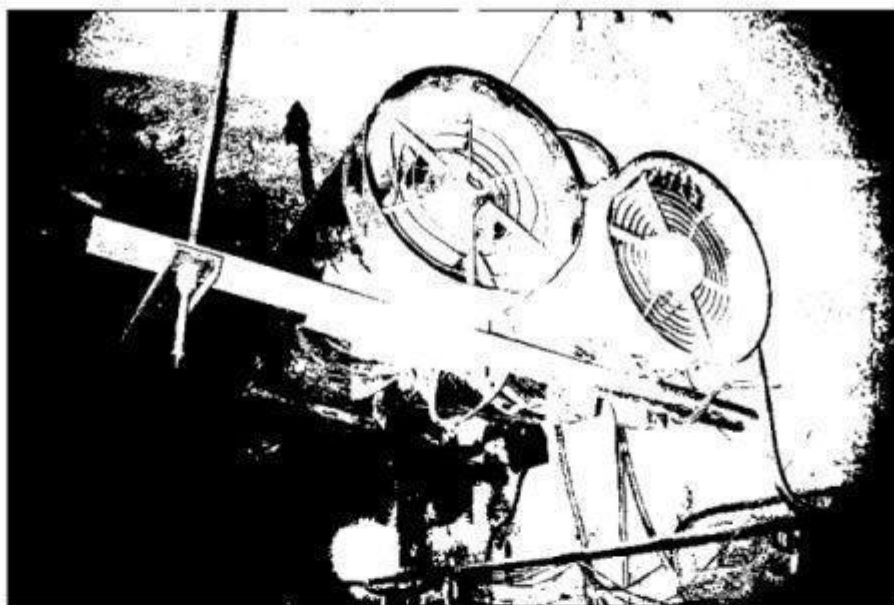
图 1 5201 回风巷局部通风机

在距离 5201 回风巷口东侧 30m 左右的采区轨道巷内安装有两台 FBDN<sub>q</sub>6.0/2×15kW 局部通风机，如图 1 所示。敷设至 5201 回风巷的风筒通过通风切换装置把两条风筒并成一条风筒，如图 2 所示。局部通风机至密闭墙之间的风筒以及 5201 巷内全部风筒为一条风筒，无其他任何三通等设施，如图 3 和图 4 所示。距巷口 140m 处风筒接口处漏风严重，如图 5 所示。
