营口“12·1”
“CHENG LONG”轮与“辽营渔 55078”轮
碰撞事故调查报告

辽宁海事局

二零一八年五月

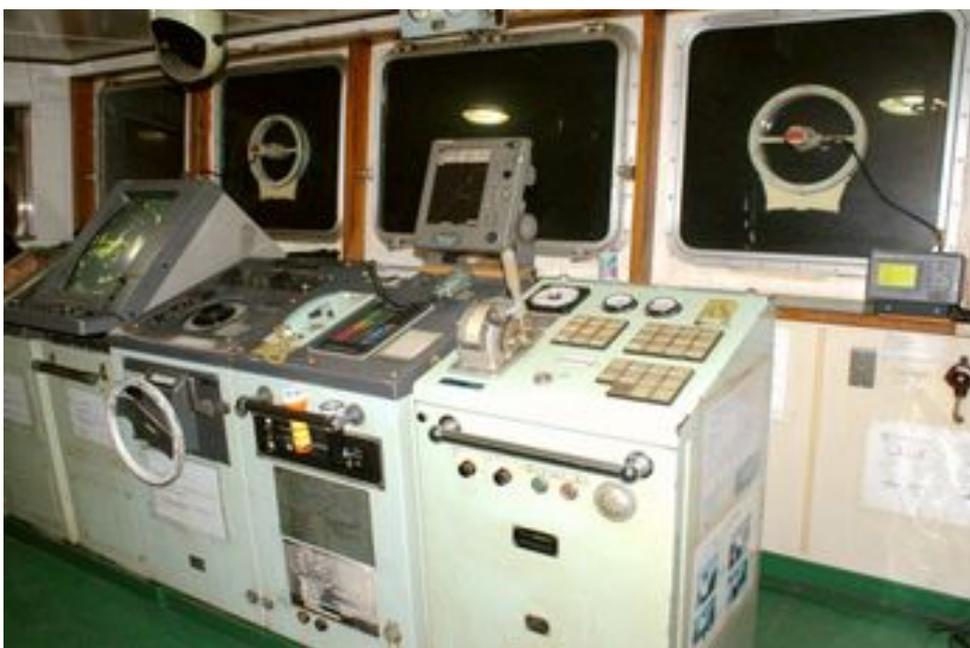
驾驶室两部雷达位置相邻，均无 ARPA 功能、未连接 AIS，事发时均处于工作状态。右侧 1 号雷达设置为量程 6 海里、船首向上、偏心显示、真尾迹模式；左侧 2 号雷达设置为量程 3 海里、船首向上、偏心显示、相对尾迹模式。

图 2：“CHENG LONG” 轮驾驶室

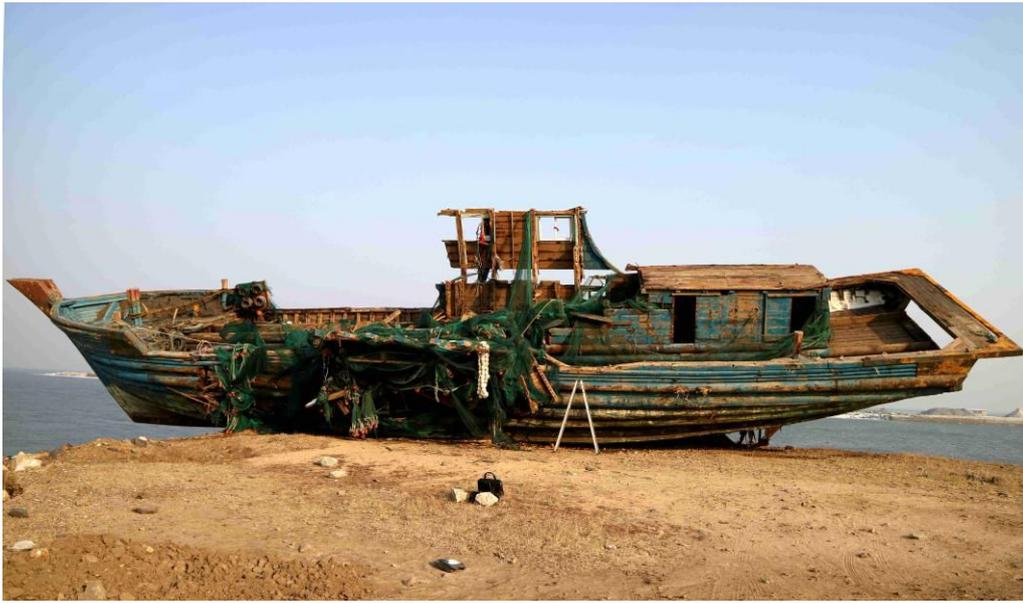
图 3：“辽营渔 55078”轮残骸

（1）该轮左舷舳前部位舷墙及舷侧外板遭外力撞击破损；驾驶室缺失（仅剩右侧立板），主要导助航设备脱落丢失。

（3）该轮舵叶处于右满舵状态。

（4）该轮主机变速箱换向手柄处于中间位置（连接钢丝已破断），可以前后推动，但外力消失后不能回到中位；主机油门操纵手柄处于怠速位置（操纵钢丝已破断），可以向船尾方向拉动，但外力消失后自动回至怠速位置。

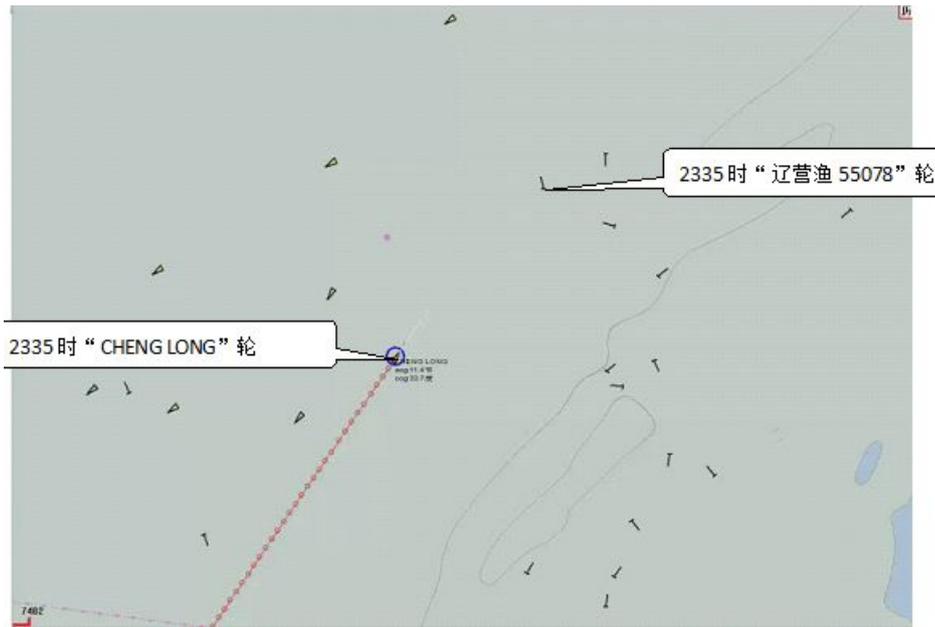
事发时，“CHENG LONG”轮船首右舷有数艘渔船，船首左舷较为清爽。除“辽营渔 55078”轮外，“CHENG LONG”轮与附近其他船舶不构成碰撞危险。

图 5: 事故时段通航环境示意图（“CHENG LONG”轮 AIS 航迹截图）

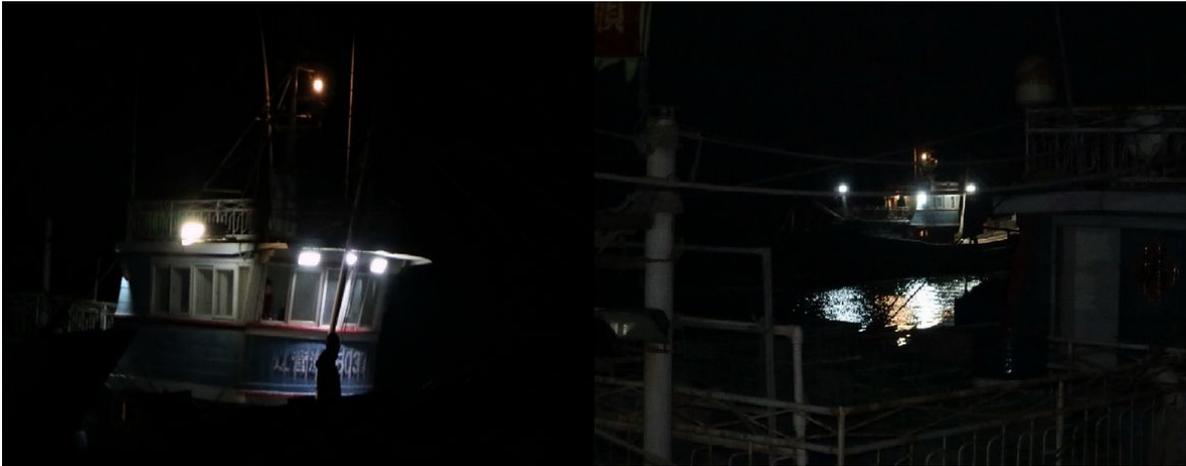
（2）渔船驾驶室顶部外沿安装氙气灯，起网作业时会点亮。

图6：“辽营渔55037”轮（同组同型渔船）夜间作业灯光
