# 秦皇岛“12·18”“永跃66”轮 与“鲁寿渔60687”轮碰撞事故调查报告

## 一、事故简况

2017年12月18日0310时左右,中国杭州籍散货船“永跃66”轮满载由京唐港驶往北仑港途中,在渤海海域(概位:38°58′.26N/119°36′.83E)与羊口籍钢质渔船“鲁寿渔60687”轮发生碰撞,事故导致“鲁寿渔60687”轮翻扣、沉没,4人死亡,4人失踪,直接经济损失约100万元人民币,构成较大等级水上交通事故。

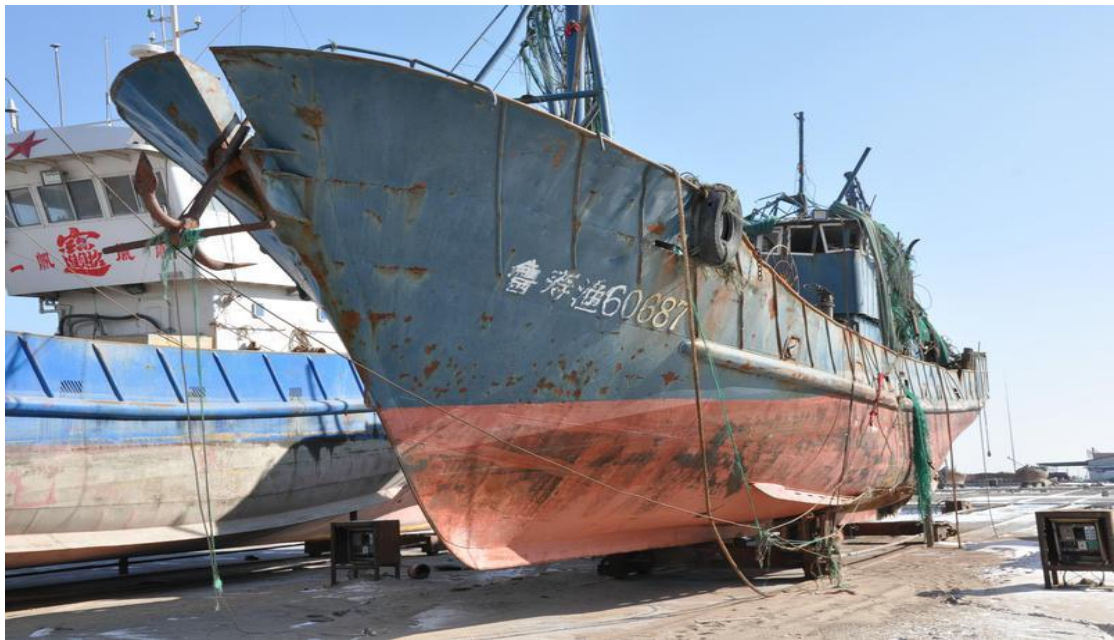
图 2：“鲁寿渔 60687”轮打捞出水时状况

因“鲁寿渔 60687”轮沉没，虽打捞出水，但驾驶台设备损坏严重，且存在设备丢失，该船实际航海设备配备情况

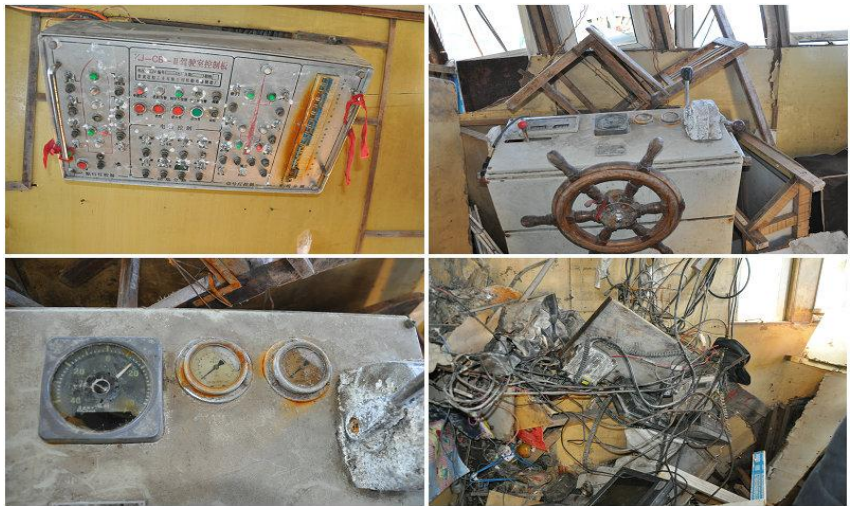
不详，但经调查人员打捞现场勘验后认为该船至少配备了航行（信号）灯、北斗系统、导航设备、无线电通讯设备。

图 4：“鲁寿渔 60687” 轮驾驶台

调查人员在“鲁寿渔 60687”轮打捞出水后进行了现场勘查取证，发现驾驶室控制板上环照绿灯、环照白灯的控制开关拨动方向相反，环照绿灯处于开启状态环照白灯处于关闭状态，左右舷灯处于开启状态，舷探设备开关处于开启状态（据了解，渔船舷探设备在开启时，夜间灯光强度极高，存在影响自身航行灯效果的可能性）。

根据碰撞位置及驾驶台洒落物品位置判断，在碰撞发生时，驾驶室右侧的控制面板被触及的可能性较小。打捞公司证实，打捞出水后，在处理驾驶室的遇难者时及其他任何时间段，驾驶室及机舱各设备状态也未发生人为改变。因此，调查组推断：“鲁寿渔 60687”轮事发前及事发时未显示“从事捕鱼的船舶”的号灯。

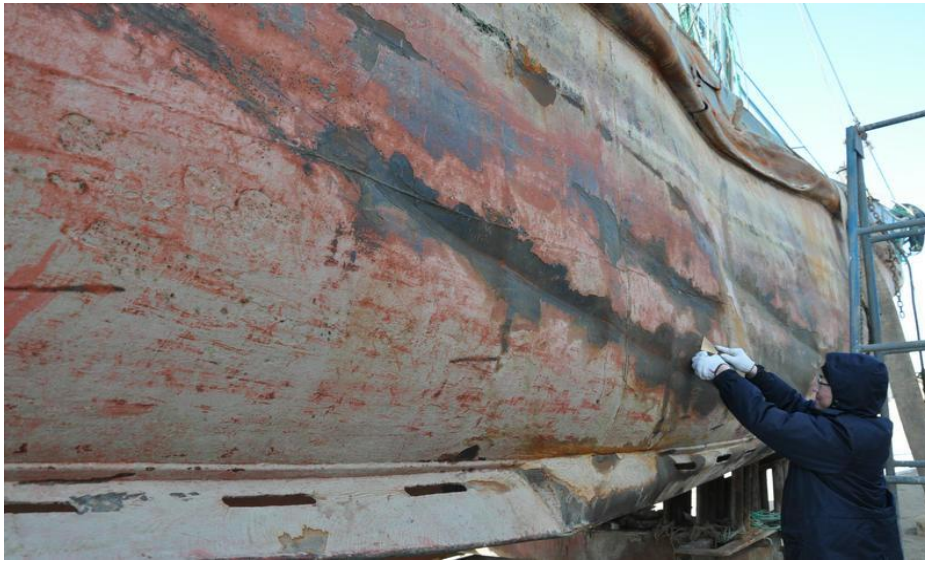
根据“永跃 66”轮提交的《水上交通事故报告书》、《“永跃 66”轮水下检验报告》、探摸录像及调查组对“永跃 66”和打捞出水的“鲁寿渔 60687”的现场勘查，发现：“永跃 66”轮左舷侧球鼻艏至船艏载重线之间部位存在擦痕及表层油漆脱落。“鲁寿渔 60687”轮右舷外板船中前部（5—6 米长，2.4 米左右宽的范围内）存在最深 0.45 米左右的凹陷。

经调查组综合分析认为：“永跃 66”轮左舷侧球鼻艏与“鲁寿渔 60687”轮右舷外板船中前部发生碰撞。

图 6：“鲁寿渔 60687”碰撞部位

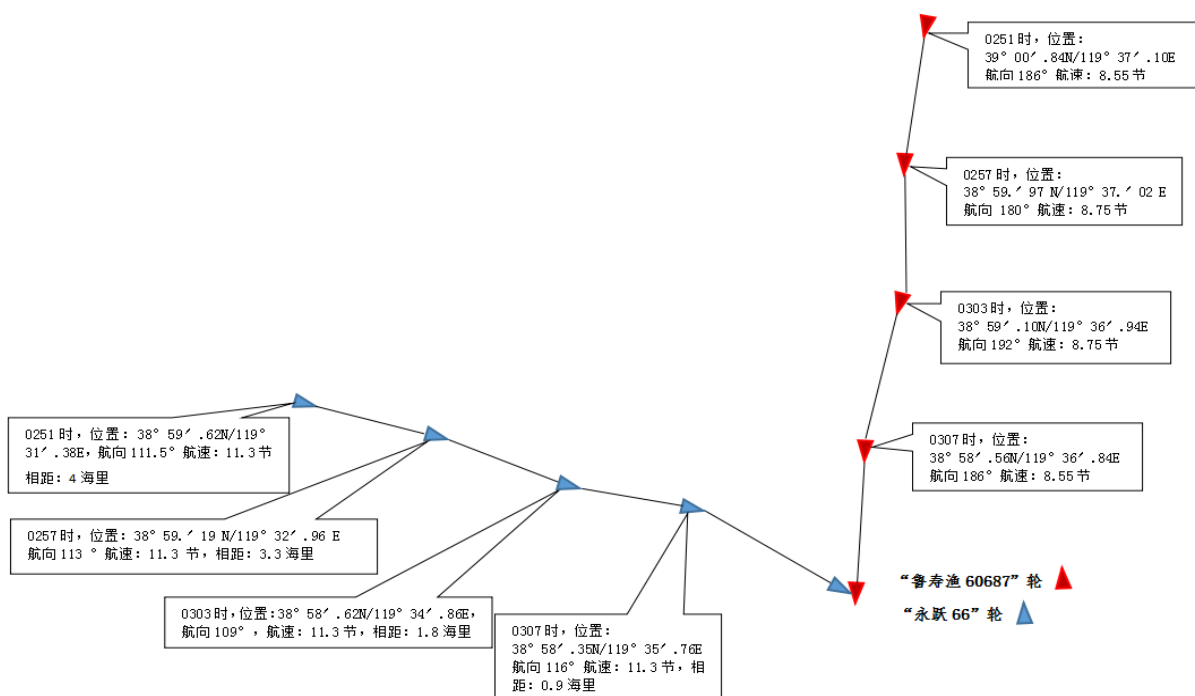
图 7: 碰撞示意图

0310 时，“永跃 66”轮船位  $38^{\circ} 58' .07N$ 、 $119^{\circ} 36' .53E$ ，航向  $114^{\circ}$ ，航速 11.3 节。“永跃 66”轮左舷侧球鼻艏与“鲁寿渔 60687”轮右舷中前部发生碰撞，导致“鲁寿渔 60687”轮翻扣。

在交叉相遇局面中，“鲁寿渔 60687”轮作为让路船未履行让路义务，宽裕地让清“永跃 66”轮；同时，“永跃 66”轮在未核实避让行动有效性的情况下，未能按照避碰规则的要求，及时采取最有助于避碰的行动，也未严格遵守直航船的行动要求。
