# 上海 “12·21” “华隆油 1” 轮与 “苏灌渔 13144” 轮 碰撞事故调查报告

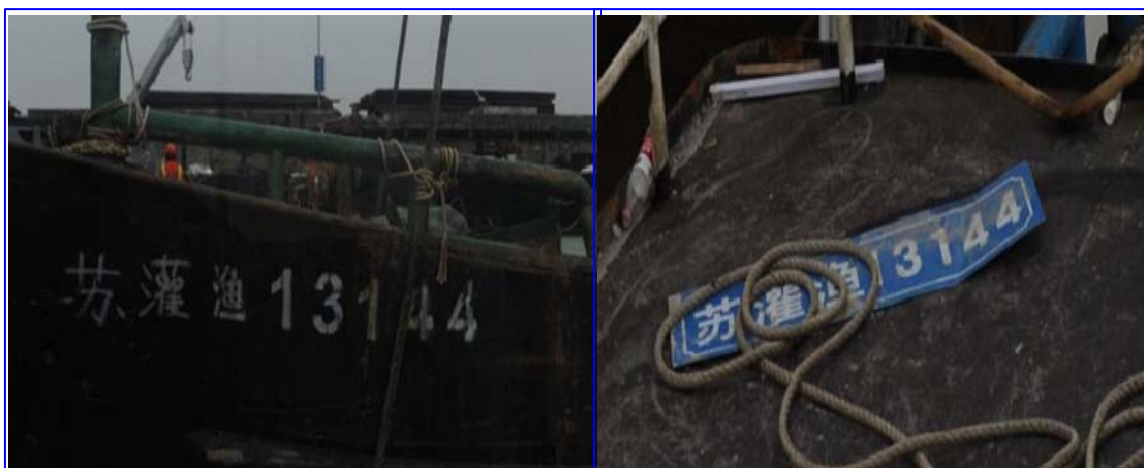
图3: “苏灌渔13144” 船名和铭牌

事故渔船 AIS 显示船名为“SUGUANNANYU13144”，船上获救人员称船名为“苏灌南渔 13144”轮。调查人员对打捞起浮的渔船勘验发现，其船名铭牌显示为“苏灌渔 13144”轮。据连云港市灌南县渔政提供的资料显示，“苏灌渔 13144”轮初次检验报告所载船舶尺度为：总长 33 米、船长 25 米、船宽 5.8 米，与沉没渔船一致。

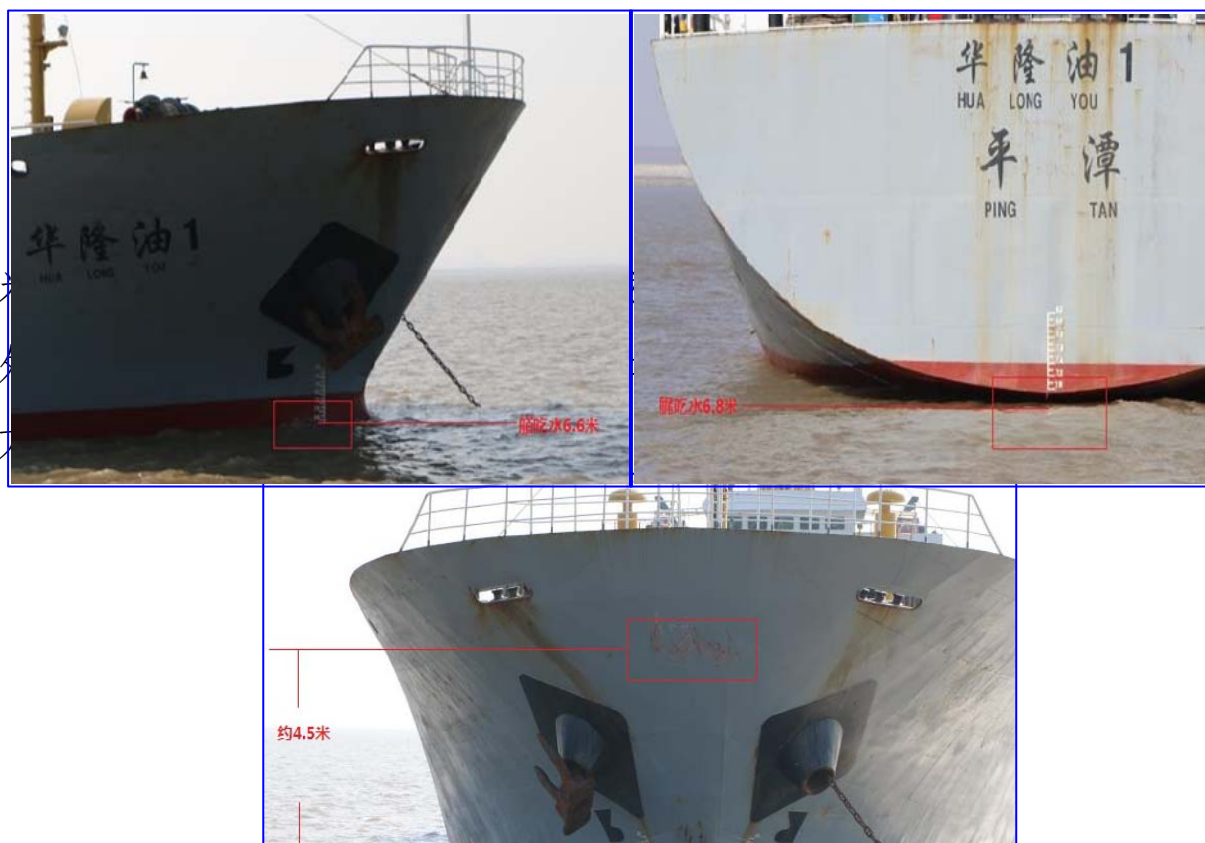
图6: “华隆油1” 轮船艏碰撞痕迹

1. “苏灌渔13144”轮驾驶室顶部至水线高度约4.5米，顶棚处碰撞痕迹与“华隆油1”轮艏部水线以上痕迹高度相符；
2. “苏灌渔13144”轮水线以下凹陷和裂缝与“华隆油1”

轮球鼻艏形状、高度相符；

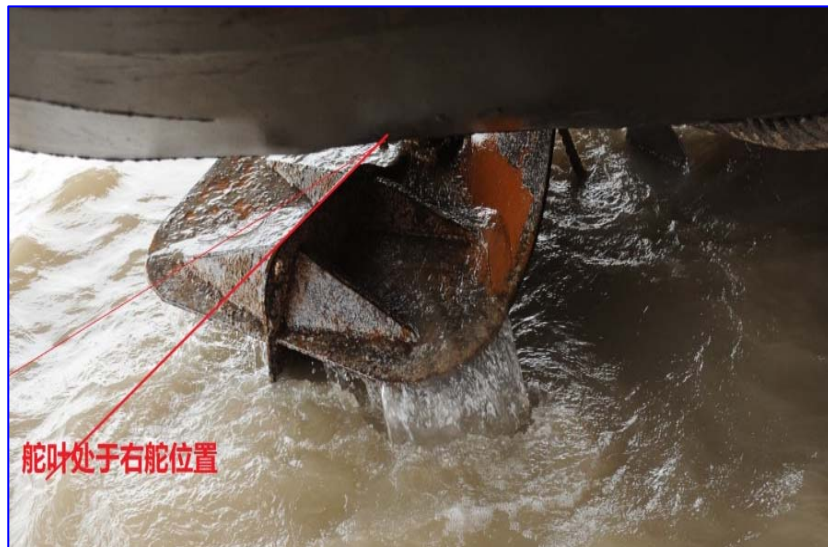
图7: “苏灌渔13144” 轮起浮后舵叶位置

1. 舵叶处于右舵位置。

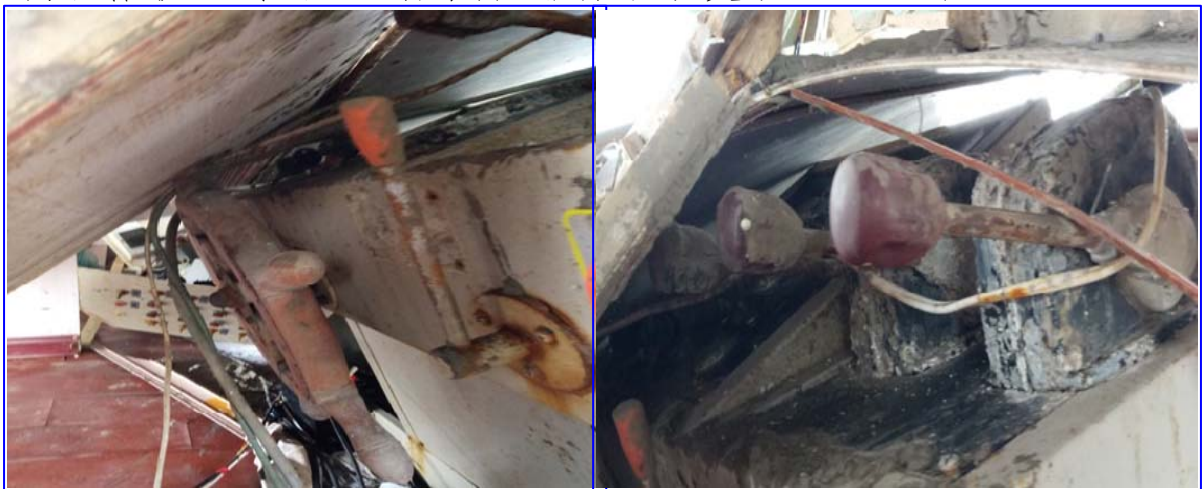
图8: “苏灌渔13144” 轮起浮后驾驶室情况

2.驾驶室天花板掉落，压倒油门、离合器、舵轮，油门、离合器状态均向后，舵角因船体破损变形而无法辨识。

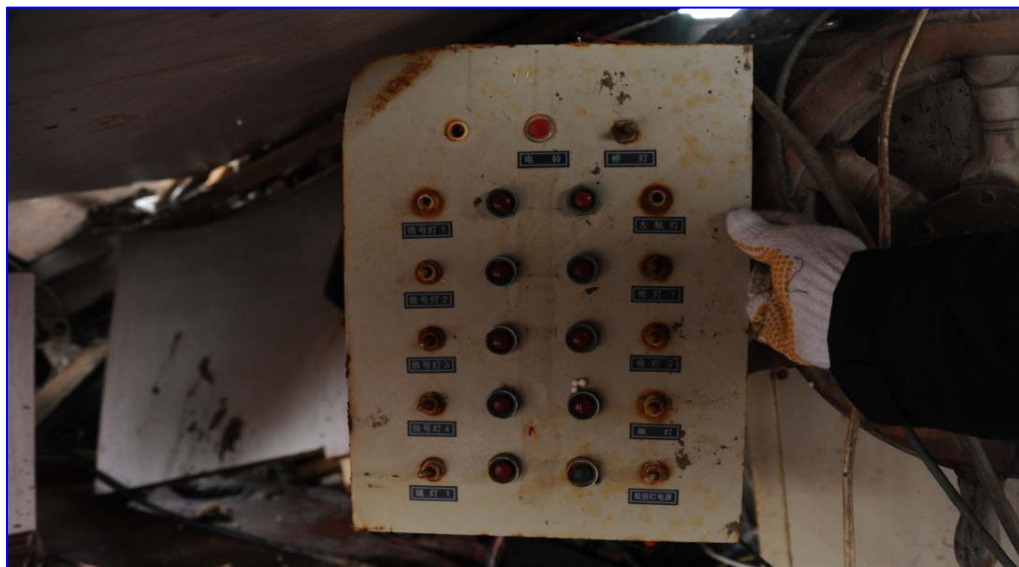
图9: “苏灌渔13144”轮起浮后灯光面板情况

3.信号灯面板掉落在地板上，航行灯与信号灯开关标识清晰，无右舷灯开关，信号灯开启状态无法确定。

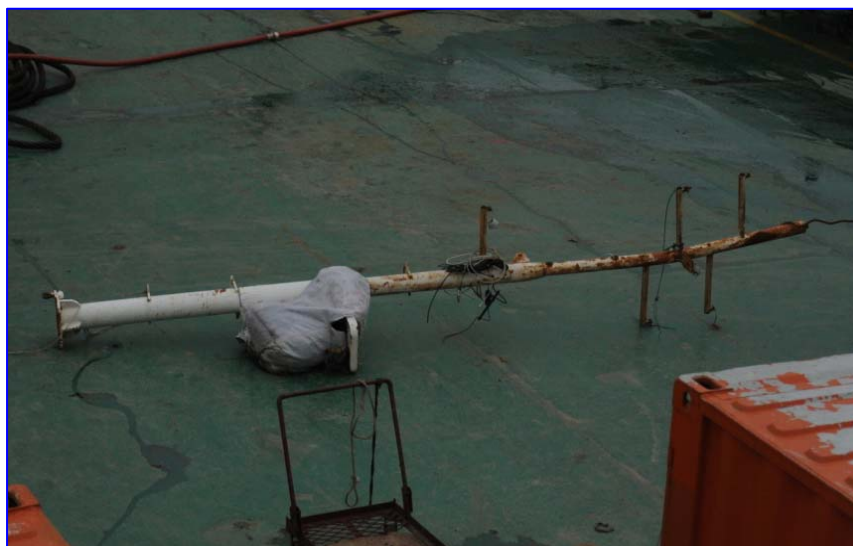
图10: “苏灌渔13144”轮起浮后掉落的大桅

4.驾驶室顶上桅杆在打捞时被取下，桅杆上有信号灯底座，信号灯状态不明。

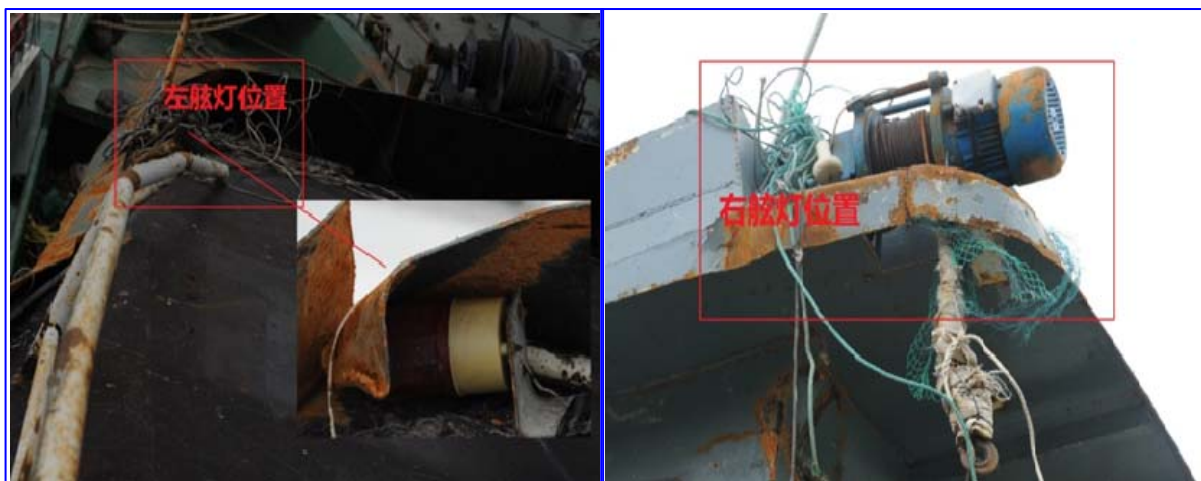
图11：“苏灌渔13144”轮起浮后航行灯位置情况

调查人员对事故渔船勘验时发现，该轮右舷舷灯位置安装了绞车马达，未见舷灯、灯座和舷灯遮板，左舷舷灯位置可见一倒落的红色环照信号灯，不符合《1972年国际海上避碰规则》第三章“号灯和号型”对舷灯特征和设置的有关要求。

5.该轮右舷舷灯位置安装了绞车马达，未见舷灯、灯座和舷灯遮板，左舷舷灯位置见一倒落的红色环照信号灯。

3. “苏灌渔13144”轮舷灯不符合《1972年国际海上避碰规则》第三章“号灯和号型”对舷灯特征和设置的有关要求。

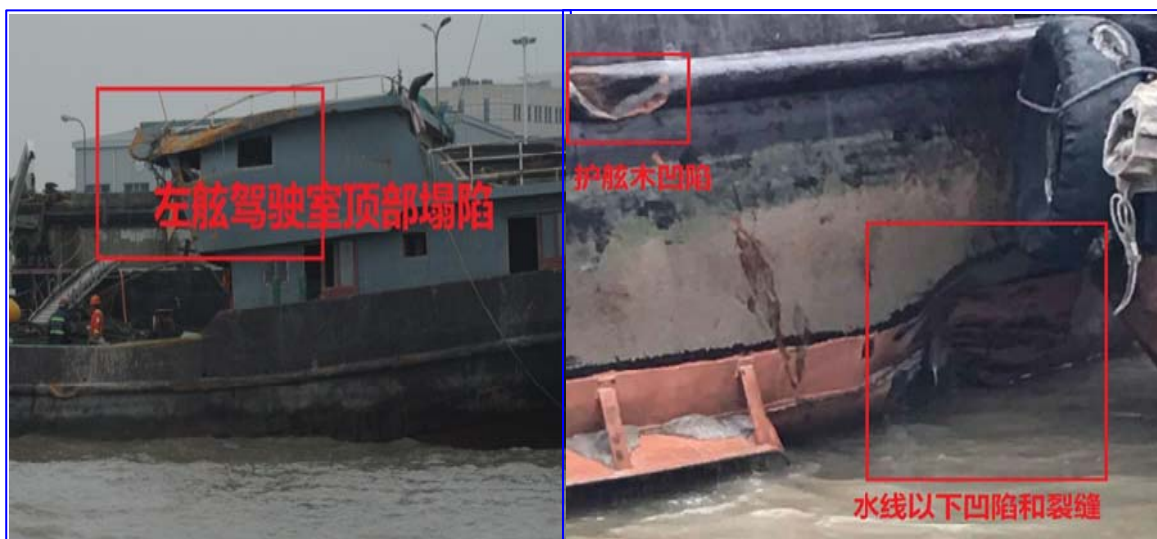
图11：“苏灌渔13144”轮起浮后船体受损情况

6.驾驶室左侧顶部塌陷。驾驶室左侧位置前约1米处，护舷木有凹痕，船体下方左侧有凹陷并伴有约30cm垂向裂缝，凹陷呈椭圆形、宽度约1.2米。

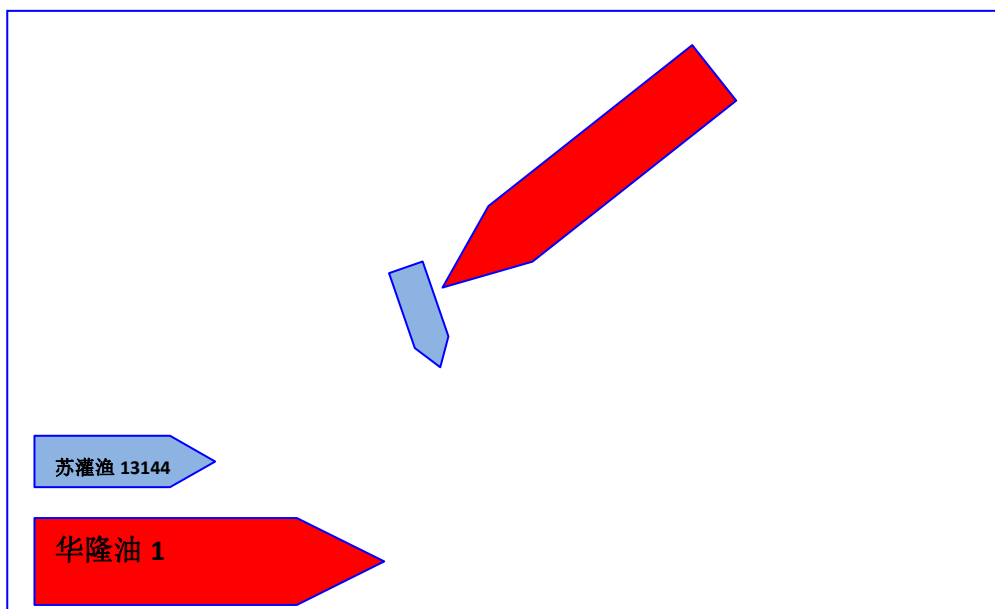
图12：“苏灌渔13144”轮与“华隆油1”轮碰撞示意图

结合现场勘验，“华隆油1”轮船艏与“苏灌渔 13144”轮左舷中后部发生碰撞，碰撞角度约  $65^{\circ}$ 。

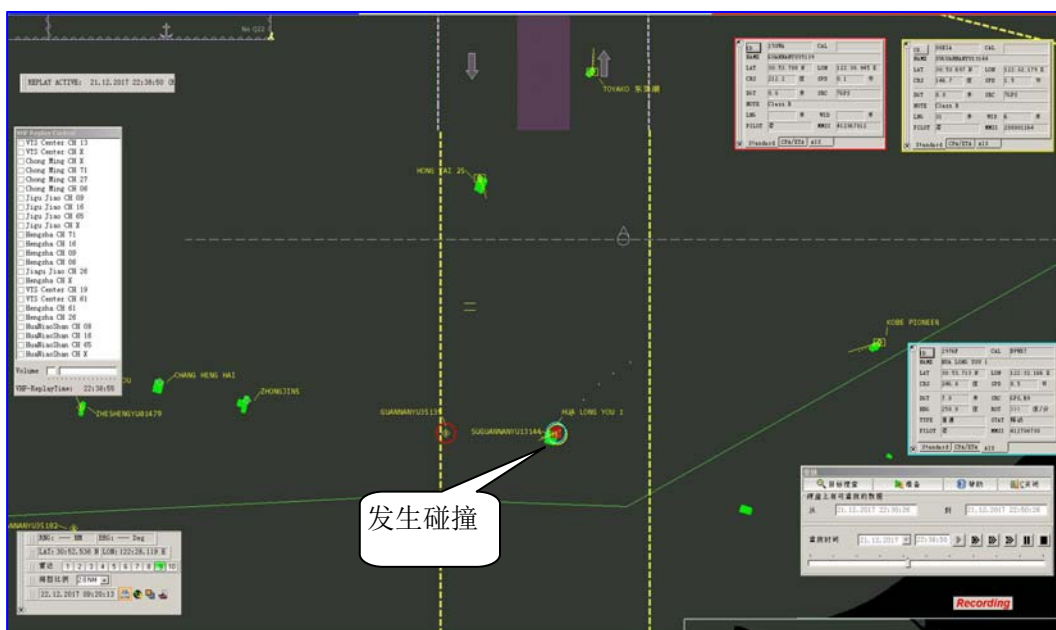
图20: 2017年12月21日22时38分50秒吴淞VTS录像

约2238时50秒,“华隆油1”轮船位 $30^{\circ} 53.7'N/122^{\circ} 32.2'E$ ,艏向 $262^{\circ}$ ,航速8.5节,在右满舵向右转向过程中,船艏与“苏灌渔13144”轮左舷中后部发生碰撞,碰撞角度约 $65^{\circ}$ 。碰撞发生后,“苏灌渔13144”轮迅速向右倾覆并沉没。
