# 上海“1·2”“长平”轮与“鑫旺138”轮

## 碰撞事故调查报告

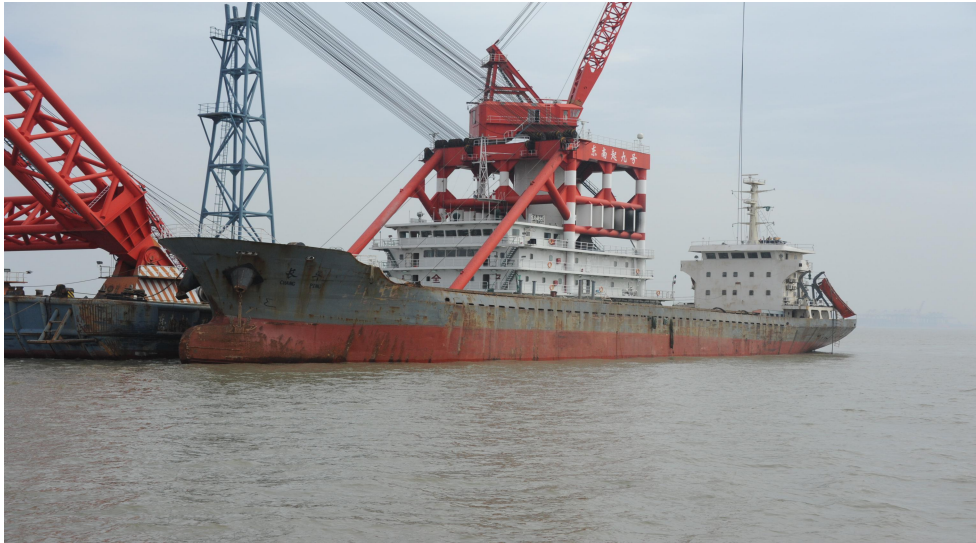
图 1：“长平”轮沉船起浮后船体概貌

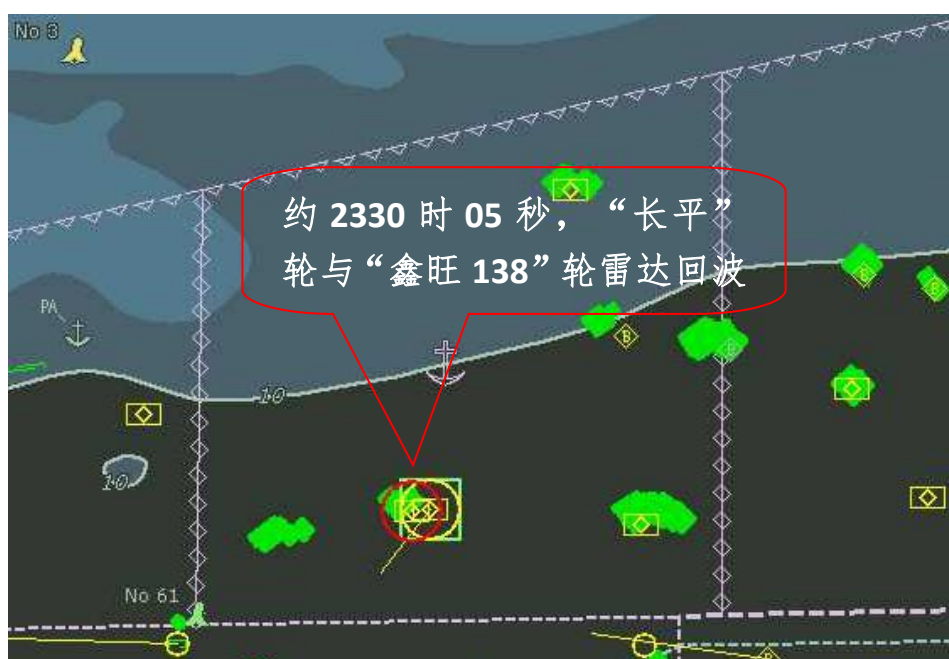
2018年1月2日约2330时05秒，“长平”轮和“鑫旺138”轮雷达回波基本重合。

图 4：23:30:05 时，吴淞 VTS 监控雷达记录

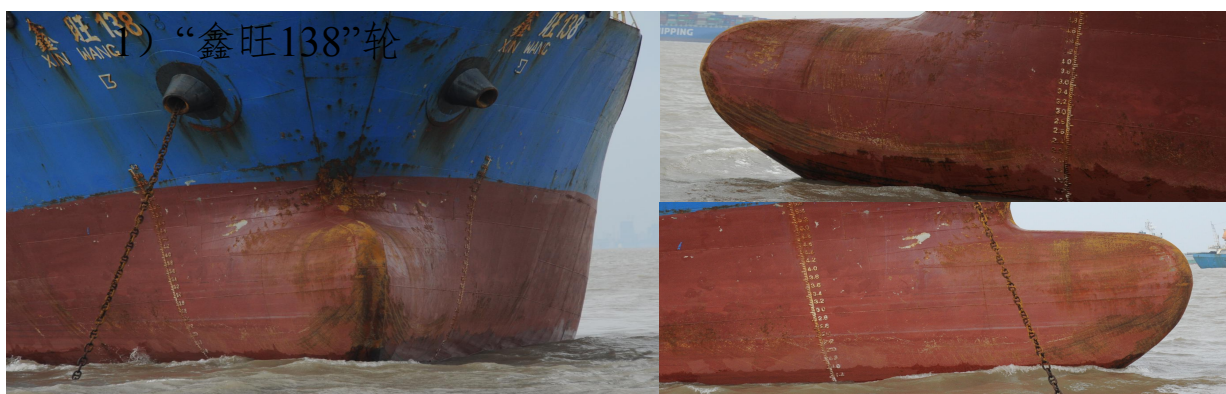
图5：“鑫旺138”轮船艏痕迹情况

事故发生时，“鑫旺138”轮船艏吃水约5.35米。“鑫旺138”轮船体没有明显的破口和凹陷，球鼻艏上部有新形成的铁锈，球鼻艏下部两侧有自上而下的条状擦痕，铁锈和条状擦痕位于水尺4.6米至1.2米（卸货后吃水线）范围内。“鑫旺138”轮左锚和锚链前端被“长平”轮船体压住，船员起锚至约2节锚链时割断锚链弃锚。

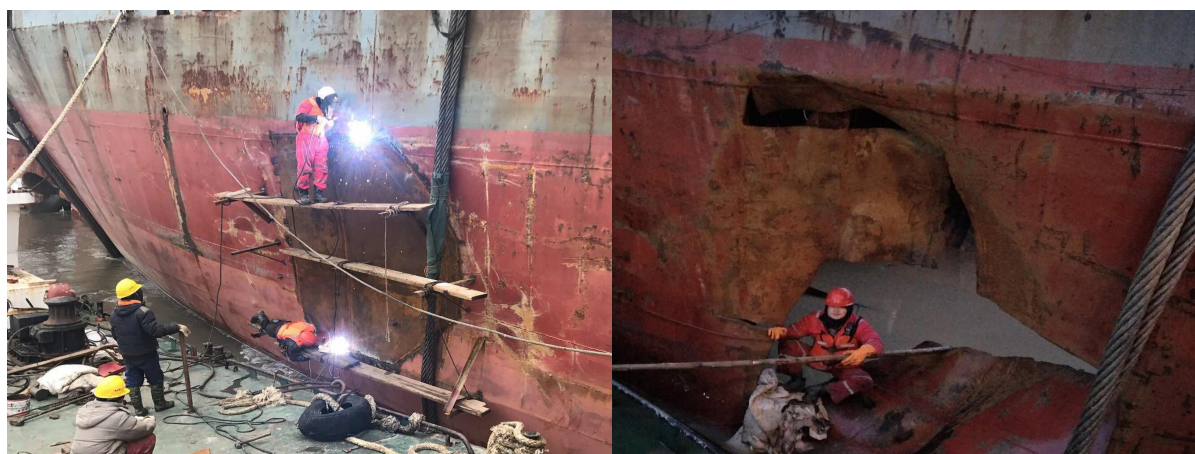
图6：“长平”轮船体痕迹情况

事故发生时，“长平”轮船艏吃水约5.9米。“长平”轮船体破口位于该轮右舷NO2货舱后部。破口后缘距离货舱后端舱壁7.8米，破口上缘距离满载吃水线0.2米（满载吃水5.842米）。破口形状呈椭圆形，最大长度2.8米，最大高度3.3米，破口边缘钢板向内侧翻卷。“长平”轮右舷船体形成的破口的形状、尺度和位置，与“鑫旺138”轮球鼻艏相吻合。

按照伯努利方程计算得到：破口处最大流速（V）为 8.28 米/秒；破口面积（S）为：尺度最大长度 2.8 米\*最大高度 3.3 米\*系数 0.15。通过估算,在 1 分钟内“长平”轮破口的进水量（L）为：688 立方米。

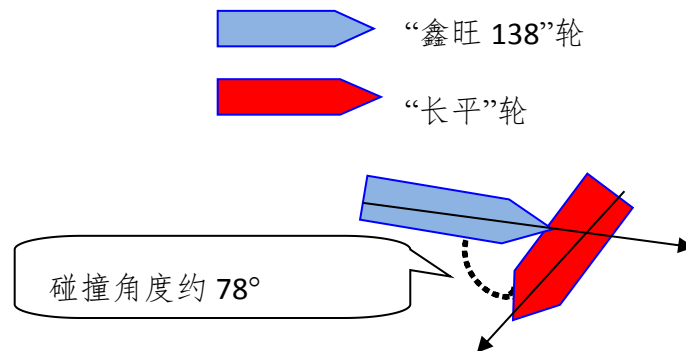
图6：碰撞角度示意图

“长平”轮船长和值班驾驶员在事故中死亡，无法获知事故发生时该轮船艏向的准确值。调查组根据事故发生时“长平”轮的航行动态数据（航速4.7节、航向257.2°），以及事故发生水域的水文

气象资料（东北风5~6级、西北流3~4节），根据“长平”轮船型尺度和操纵参数，在航海模拟器上选取数值与其接近的船舶模型进行了模拟操纵。通过模拟操纵获得：事故发生时，“长平”轮船艏向为218°。

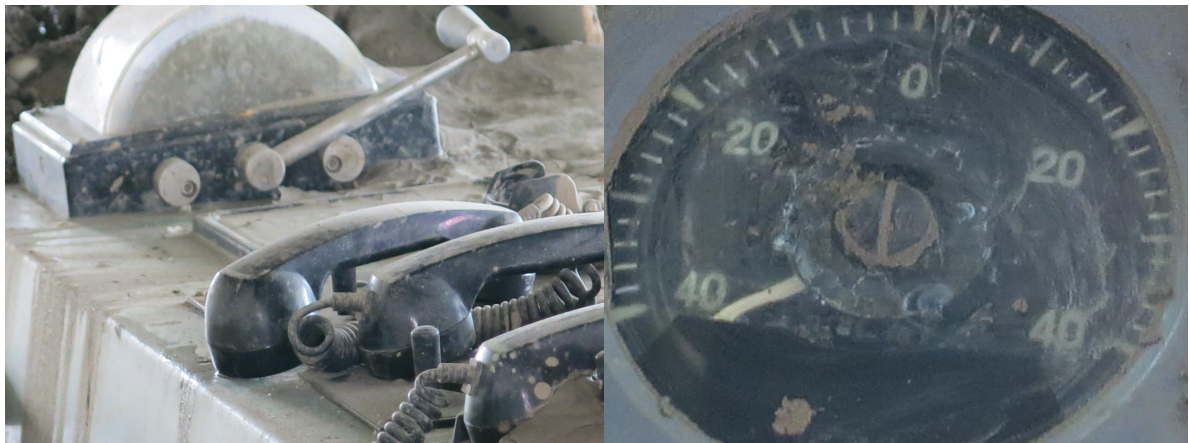
图 7：“长平”轮沉船车、舵勘验

“长平”轮车钟处于全速进车位置；舵角指示处于左满舵位置。结合“长平”轮岸基 AIS 动态信息中航速和航向的变化（见表 3），调查组认定：事故发生前，“长平”轮为了增加舵效，减少船舶向右舷侧漂移，采取了全速进车、左满舵的操纵方式。

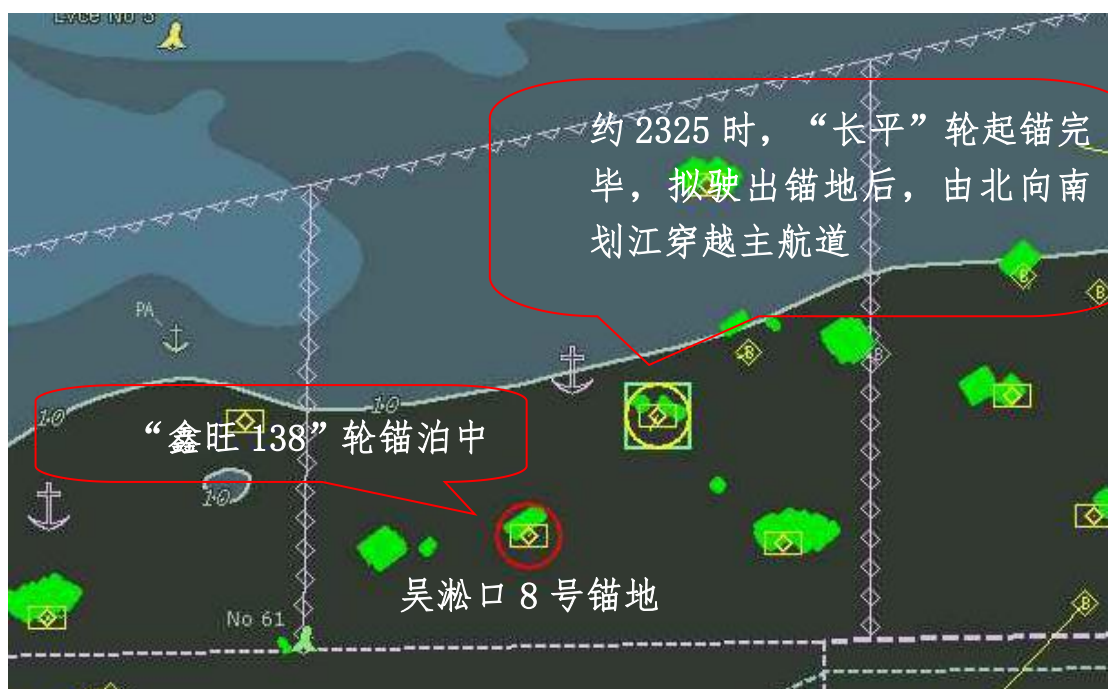
图 8：2325 时“长平”轮和“鑫旺 138”轮位置示意图

约 2327 时，航向约  $246^{\circ}$ ，航速约 2.6 节。此时，“鑫旺 138”轮与本船相距约 400 米，真方位约  $259^{\circ}$ 。二副向吴淞 VTS 报告：“长平”轮在 8 号锚地锚离底，拟由北向南划江穿越主航道；吴淞 VTS 值班员回答：好的，收到了，现在航道内船舶很多，找合适空档再划江。此时，一名水手上驾驶台接替另一名水手。

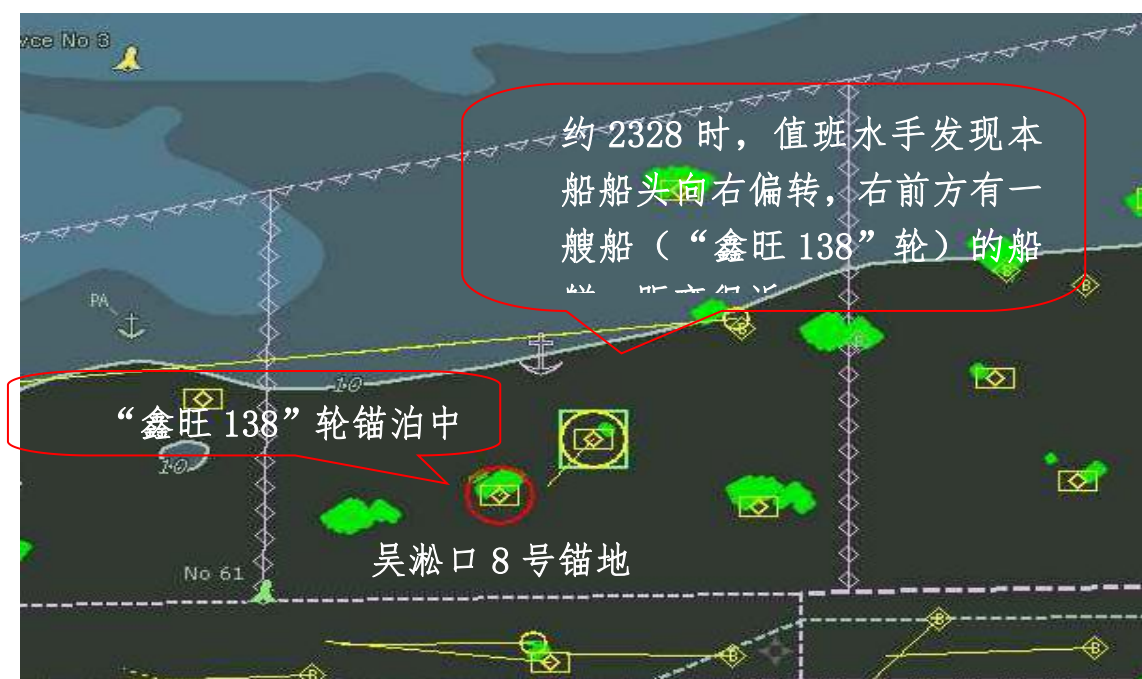
约 2328 时，航向约  $252^{\circ}$ ，航速约 3.4 节。此时，“鑫旺 138”轮与本船相距约 250 米，真方位约  $261^{\circ}$ 。值班水手发现本船船头向右偏转，右前方有一艘船（“鑫旺 138”轮）的船艏，距离很近，便报告船长；船长马上采取全速进车、左满舵的操纵方式。

图 9：2328 时“长平”轮和“鑫旺 138”轮位置示意图

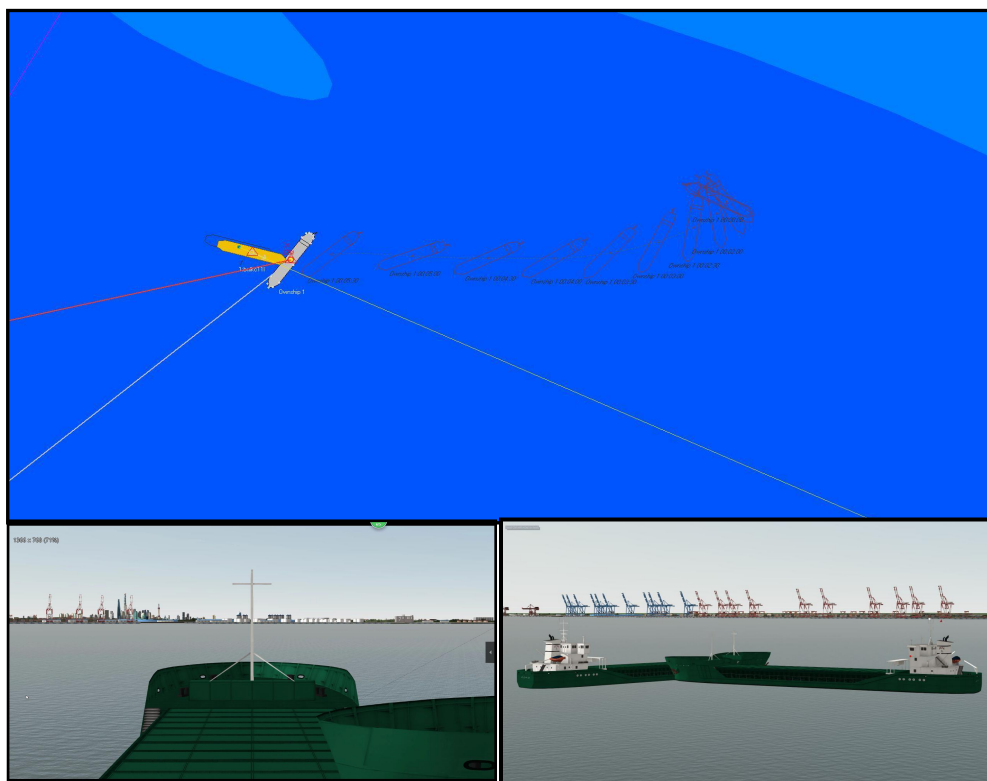
图 10：“长平”轮与“鑫旺 138”轮碰撞示意图
