# 胶州市青岛兴正纺织有限公司“6·23” 较大火灾事故调查报告

2019年6月23日12时20分许，位于青岛胶州市里岔镇的青岛兴正纺织有限公司发生火灾，致3人死亡，2人受伤，直接经济损失485万元。

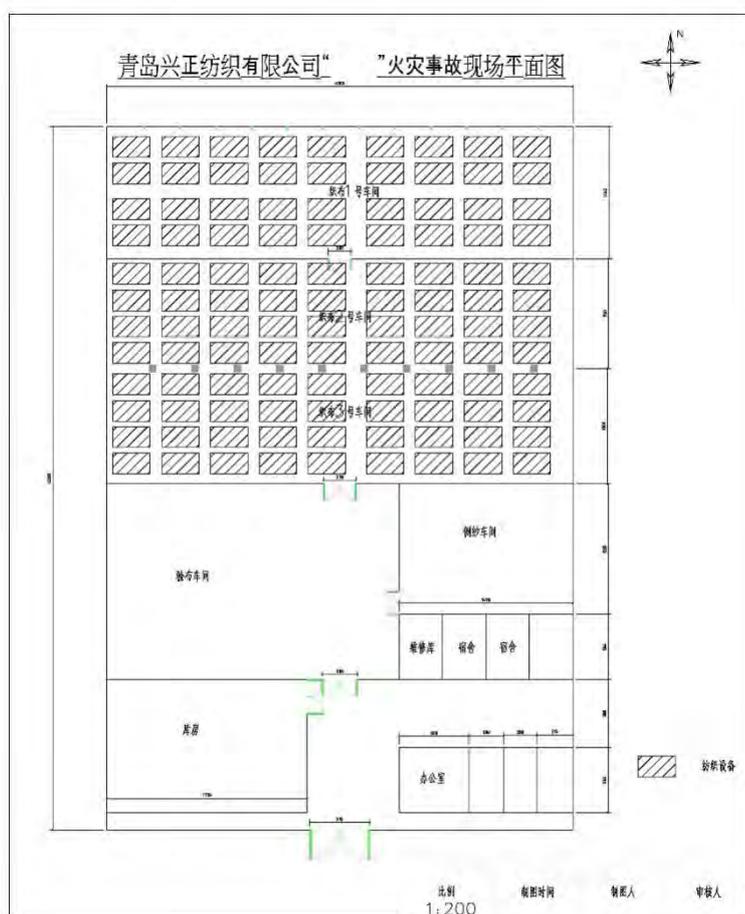
图一：事故现场平面图

兴正公司厂房共设有3个织布车间（详见图一），自北至南分别编号为1、2、3号车间，三个车间相邻搭建。1号车间为单层钢混结构，屋顶采用斜坡式钢架结构，南高北低，屋面板采用金属彩钢板，保温层为岩棉，围墙为砖混结构。车间东西长40.0

米、南北宽 11.5 米、均高 5 米。2 号车间位于 1 号车间南侧，车间之间以门窗相通。2、3 号车间均为单层矩形砖混结构，人字形屋顶，屋顶为砖瓦木檩条结构，吊顶为尼龙塑料聚合材质。2、3 号车间均东西长 40.0 米、宽 10.0 米，高 4.5 米，两车间内部相通，中间以东西向立柱相分隔。

经现场勘验，1、2、3号车间均过火，织布车间内烧损织机的中轴、曲轴、信号盘、轴承等部位均存在积聚棉尘及油污燃烧物残迹。2号车间烧毁烧损程度明显重于两侧的1号和3号车间，2号车间624、626、628号织机均过火烧损严重。626号织机机身整体烧损较重，织机上织轴处的棉纱、卷布辊上的布卷等可燃物全部燃尽，呈炭灰状；机身金属表面全部锈蚀氧化变色，626号织机龙头、东西两侧墙板、电机、防护罩、曲轴等构件组件表面附着大量棉尘、油污等燃烧炭化残留物。

经视频解译、调查询问、现场勘验、技术鉴定等，排除雷击、外来火源、照明灯具和电气设备线路故障及静电引发事故的可能，认定**起火部位**位于兴正公司2号织布车间西侧自北至南第二排自西向东第三台剑杆织布机处（编号：626号）；**起火点**位于2号织布车间西侧自北至南第二排自西向东第三台剑杆织布机（编号：626号）西侧中轴传动部位；**起火物**为积聚棉尘；**起火源**为在生产期间剑杆织布机中轴传动组件运转中摩擦产生的火花或高温。

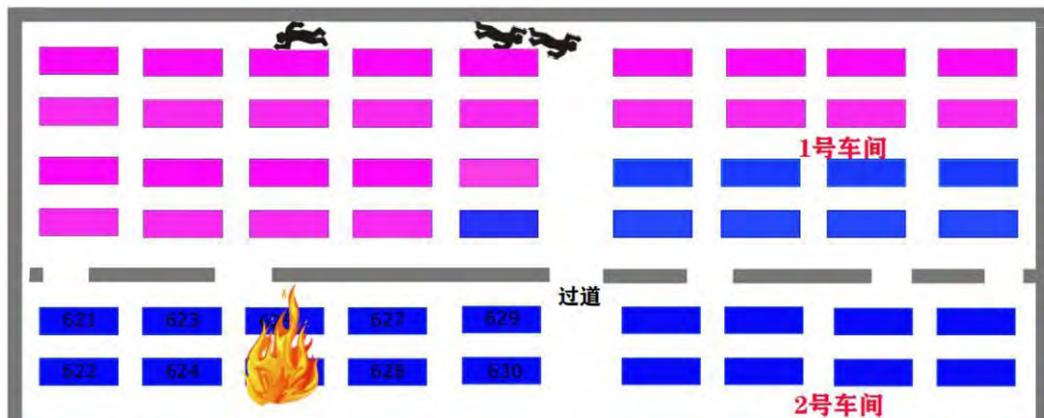
图二：死亡人员位置示意图

(1) 织布车间出口设置不符合安全疏散要求。根据《建筑设计防火规范》(GBJ 16-87 2001年版)第3.5.1条“厂房安全出口的数目，不应少于两个”。该单位1、2、3号织布车间，只有

一个出入口,不具备安全疏散条件,是造成人员伤亡的重要原因。
