## 汕尾“10·9”“中科航 5”船自沉事故 调查报告

编制单位：汕尾海事局

编制时间：2020 年 4 月 1 日

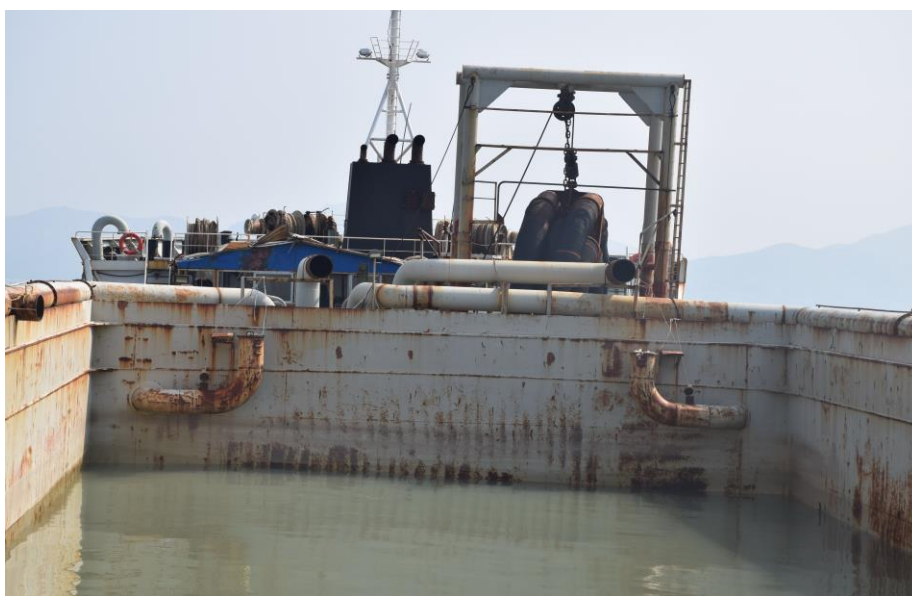
5. 溢流管情况：事发时溢流管阀门处于关闭状态，货舱内溢流口以上海水无法通过溢流管流出。

该船货舱舱壁上前后各置有 2 个溢流管（如图 3、图 4 所示）其作用为当货舱内的泥水到达溢流口处时，打开控制阀门，货舱内溢流口以上泥水通过溢流管靠重力流出。

图 3：货舱前端溢流管示意图（摄于姊妹船“中科航 8”）

(1) 据船长崔\*\*陈述，其从 2019 年 5 月开始在“中科航 5”船上任职船长以来，溢流管从未用过，控制阀门一直处于关闭状态。

(2) 据轮机长周\*\*陈述，溢流管的阀门和盖子都处于关闭状态，9 日凌晨 4、5 点时，他到驾驶台看到货舱内的海水已没过溢流管管口，货舱基本满了。

综上，本报告认定，事发前“中科航 5”船溢流管的阀门处于关闭状态，货舱内溢流口以上海水无法通过溢流管流出。

致使船舶超过核定航区航行，遭遇了更大的涌浪。又因该船货舱无舱盖，在船体右倾不断增大的情况下，导致大量海水涌入货舱，且溢流管无法正常使用，货舱内海水不能通过溢流管流出，导致船舶载重不断增大，干舷不断减小，储备浮力逐渐减少。

1. 中科日兴航道工程（舟山）有限公司对本起事故进行深入分析，吸取教训，举一反三，将事故情况通报公司其他船舶。同时加强同类船舶安全管理，督促船员合理压载，加强船舶保养和检查，确保溢流管处于良好工作状态，确保船舶稳性满足相关要求。

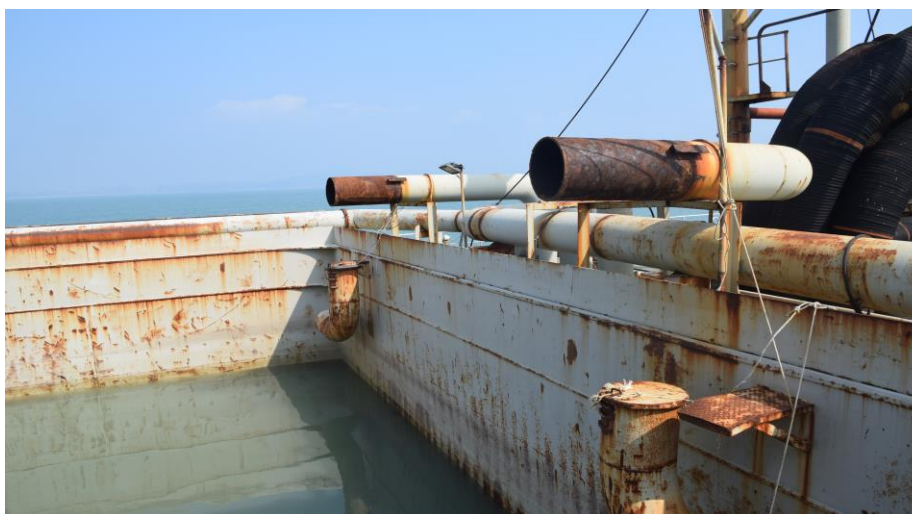
图 4：货舱后端溢流管示意图（摄于姊妹船“中科航 8”）
