# 阜阳市颍上县“2020·3·23”较大火灾 事故调查报告

省政府 3.23 事故调查组

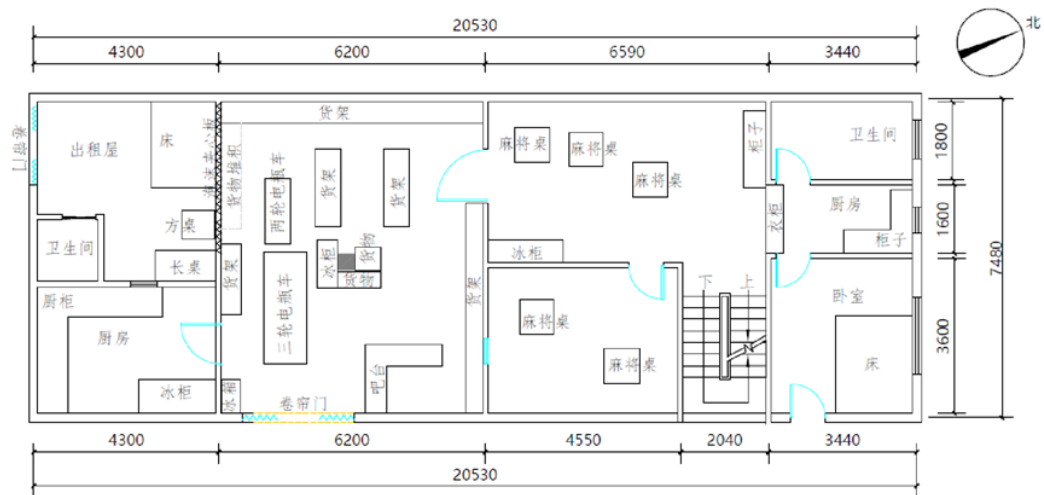
图3 一层平面布置图

事故建筑北侧为两层楼房，紧邻楼房南侧为房主自行加盖的单层建筑。该单层建筑共有三个房间，南侧西部为卧室（用于出租），房门向南开启；南侧东部为厨房，房门向北朝超市内部开启；北侧房间为超市经营区，超市东部外墙有有一大门，用于薄康海一家日常出入。超市北侧为二层楼房，楼房一层原两室一厅一卫布局被重新布置，北侧的卧室和卫生间部分用木柜分隔成独立生活区，用于薄允库及其妻子居住，北侧卧室东侧外墙增开一门用于其日常出入。一层原客厅和主卧房间用作棋牌室，内部摆放有麻将桌，客厅和超市

据调查，事故发生前，事故建筑一层出租房和超市之间采用泡沫夹芯板隔开；超市大门北侧布置有吧台，吧台内存放有香烟等，超市北侧和吧台靠墙位置布置有两个酒柜；超市门口摆放有冰箱，超市中部柱子周边摆放有冰柜，并堆放饮料和啤酒等，位于厨房门口西部靠墙货架存放有白酒和饮料等，柱子西侧从南到北依次布置有三排货架，货架摆放有零食等；超市内西侧靠墙位置布置一排货架，摆放有日杂物品。事发当晚，两轮电动自行车在超市南侧和中部货架之间停放，三轮电动车紧邻两轮电动自行车东侧停放。

1.事故店铺违规将原设计庭院场所搭建成房屋，并用于经营超市，改变了房屋原有居住属性和功能布局。经营区与

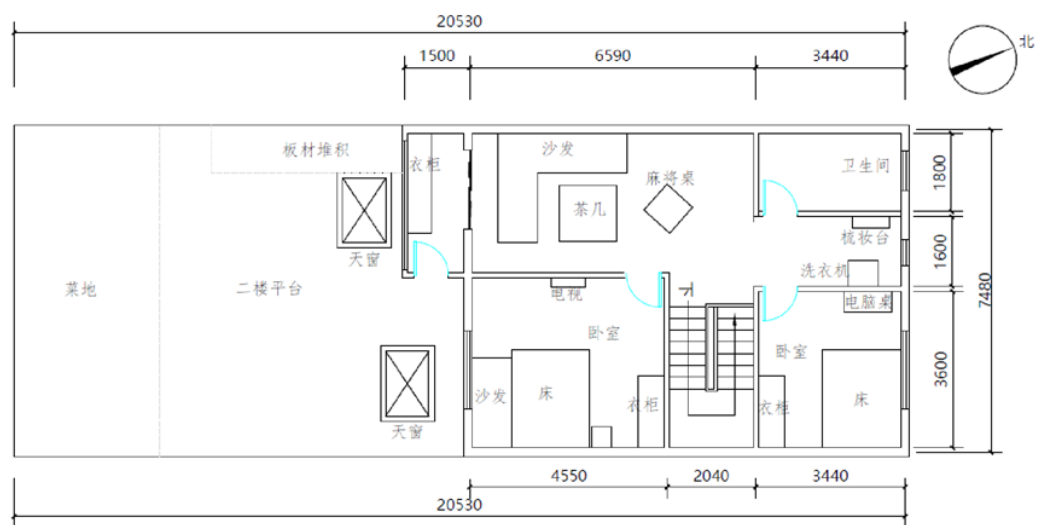
图4 二层平面布置图

之间有一大门连通。事故建筑二层从北向南主要分为两个部分，南侧为菜地和平台，北侧为两室一厅一卫布局，主要为薄康海和其妻女生活区，一层和二层之间通过户内楼梯连接。（见图 3、4）。事故建筑所有窗户均安装有防盗窗（见图 7）。

建筑二层客厅、主卧、次卧墙面均被熏黑，客厅内沙发、仅剩木质骨架，部分家具被烤碳化、变形；主卧和次卧内床和衣物等被熏黑，未发生燃烧。

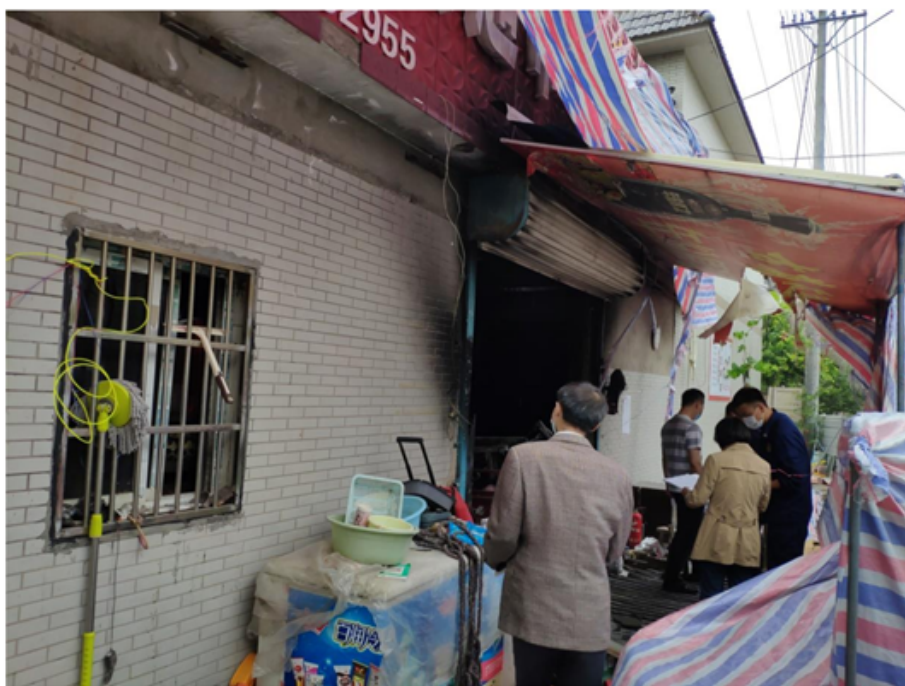
图 5 事故店铺火灾后外观图

事故发生后，一层超市大门内侧钢化玻璃双扇对开门全部破碎，外侧卷帘门两侧被撕裂。超市内东侧墙壁和顶部被熏黑，西侧墙壁下部墙皮脱落，南侧泡沫夹芯板被烧严重变形，北侧墙壁窗户玻璃破碎，位于超市西侧顶部电风扇扇叶被高温烘烤变形，扇叶成 90 度角垂下；超市内货架被烧变形，货架上摆放的物品散落满地，地面上大量饮料、食品被烧焦；吧台和酒柜被烧殆尽，存于货架和地面的白酒被大火烧尽，仅剩部分破裂酒瓶，位于两货架之间的两轮电动自行车被烧仅剩铁质骨架（见图 6），两轮电动自行车下部地面瓷

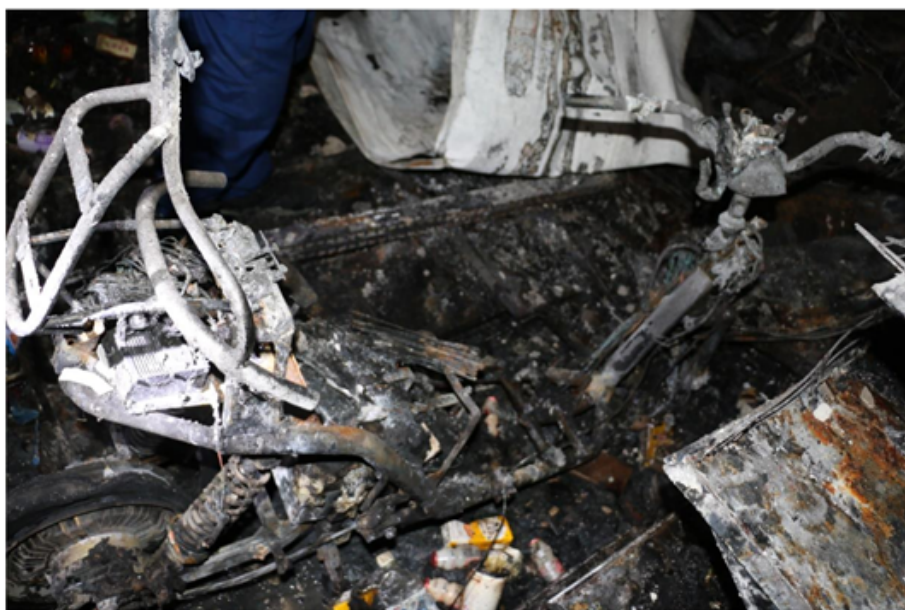
图 6 事故店铺内二轮电动自行车过火后图

(1) 事故发生后，颍上县消防救援大队及时将事故场所提取于起火部位的两轮电动自行车上的线路和电动自行车下方线路送至应急部消防救援局天津火灾物证鉴定中心进行电气熔痕鉴定，依据鉴定书（编号：20200319），熔痕中有一次短路痕迹和二次短路痕迹。

根据颍上县消防救援大队火灾事故认定书（颍消火认字〔2020〕第0001号），本起事故的直接原因为两轮电动自行车线路短路引发火灾。

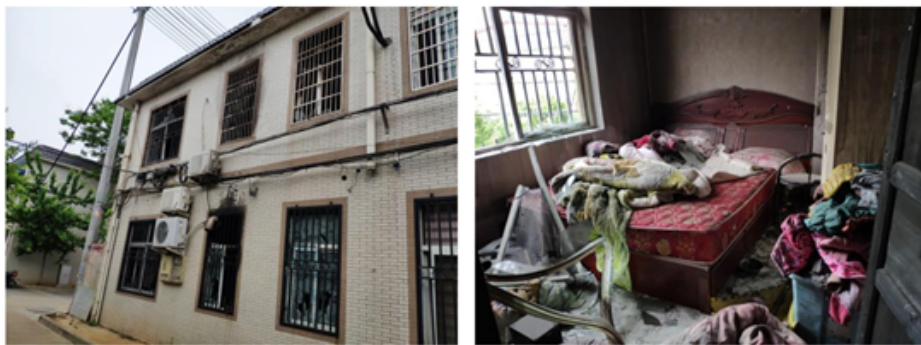
图 7 事故房屋北侧窗户均被安装防盗窗

位于二层的薄康海、范业迎、薄雨馨、薄悦晨及范奥运在察觉家中起火后，迅速逃至二层东北侧次卧室内，由于建筑北侧二层窗户均安装了防盗窗，无法逃生，在大火浓烟的熏烤下，五人均昏迷于卧室内。

住宿区设置不符合消防安全技术要求<sup>1</sup>。所有房间外窗设置防盗窗，且无从内部开启装置<sup>2</sup>；

<sup>2</sup> 《住宿与生产储存经营合用场所消防安全技术要求》（GA 703-2007）6.2 合用场所的外窗或阳台不应设置金属栅栏，当必须设置时，应能从内部易于开启。

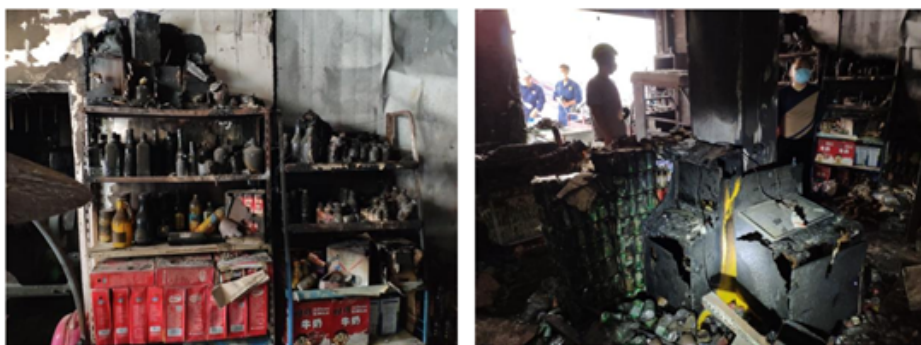
图 8 事故店铺内堆放大量易燃物品

二是事故住户消防安全意识淡薄。店铺内存储大量易燃物品；未按照要求将电动自行车集中停放和充电；施救者未掌握火灾自救基本知识和技能，在不能保障自身安全的前提下，盲目涉险救人。

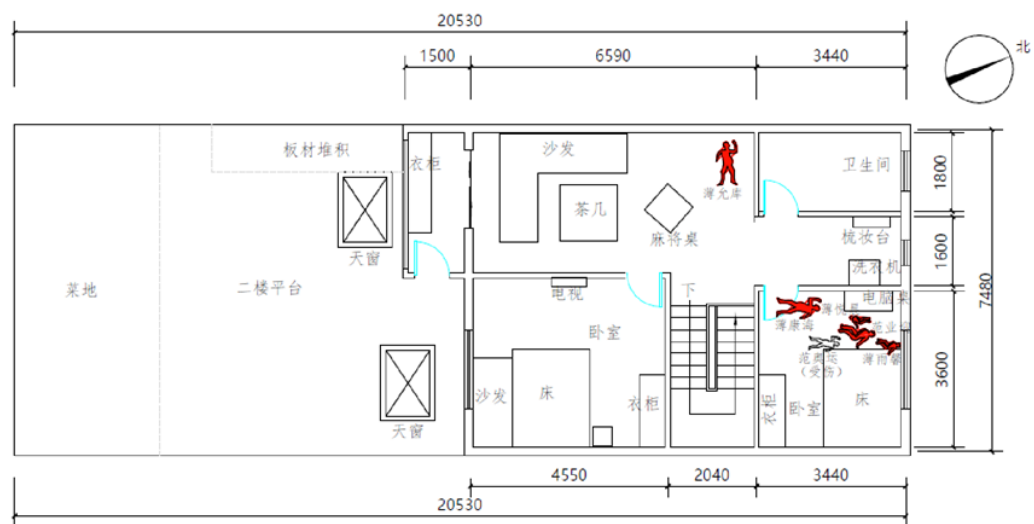
图 9 伤亡人员位置示意图

经调查，2020 年 3 月 23 日 21 时 26 分许，颍上县五子百货店店主薄康海准备结束店铺营业，先后将停放于店铺外面的两轮电动自行车和三轮电动车骑至店铺内，并于 21 时 29 分许关闭店铺卷闸门。之后，薄康海便上二楼与其妻女（范业迎、薄雨馨、薄悦晨）及到家中做客的范奥运（范业迎侄子）准备休息。22 时 9 分许，存放于店铺内的两轮电动自行车线路短路引发起火，并逐渐引燃店铺内存放的可燃物，22 时 32 分许，店铺内发生猛烈燃烧，同时烟雾也随之骤然增加，大火导致店铺东侧的卷闸门右侧被撕裂脱出导轨。位于该栋建筑北侧一层卧室内正欲休息的薄允库察觉店铺着火后，将其妻子朱培芹和当晚欲与其同住的孙女（薄雨婷）拉出房间，随后独自冲向店铺卷闸门处，并将卷闸门底部向上掀起，试图冲入店铺营救位于二楼的家人，在经过数次尝试进入失败之后，薄允库从西侧邻居家翻墙进入自家二层平台，并通过二层客厅与平台连接处的入户门进入室内，由于此时火势和浓烟较大，无法辨别房间内方向，薄允库吸入大量浓

烟后在二层客厅西北角处昏迷倒下。
