MAIR080000202002

福州“4·5”“海阳997”轮 沉没事故调查报告

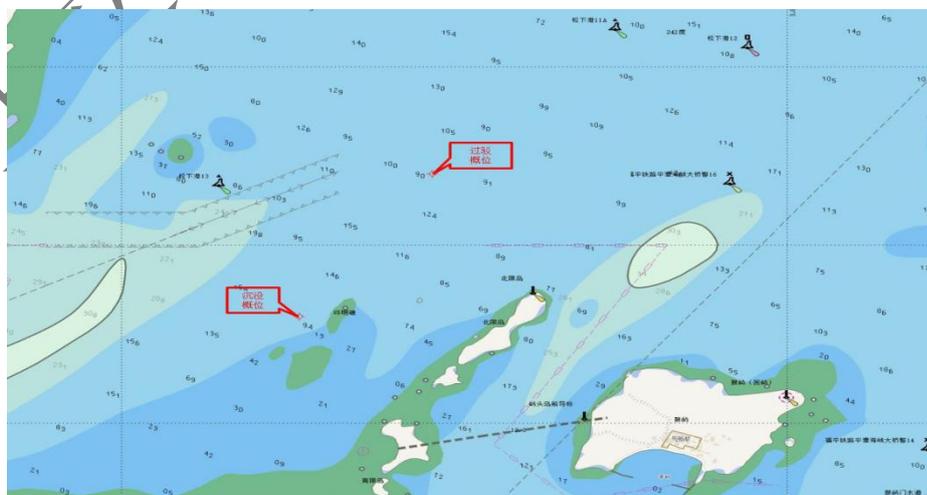
图 1：过驳及沉没位置示意图

事发水域位于福州港松下港区福清湾深水航道松下港 13 号浮以东约 0.5 海里处，海图水深约 10 米，该水域东北侧无陆地或岛屿，东北风季风风力较大，船舶沉没时位置在虾明礁附近水域。

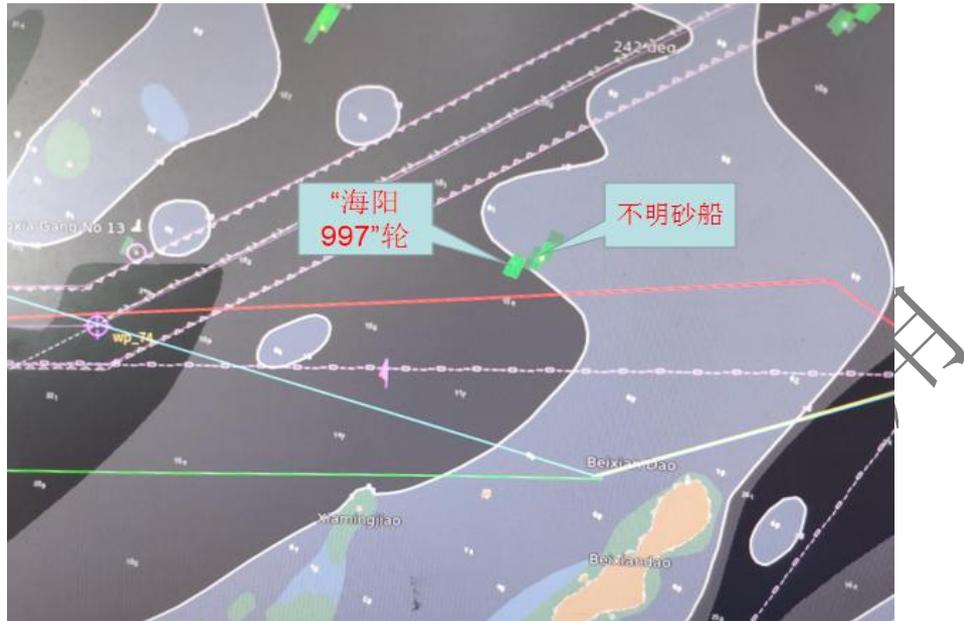
图 2：两船会合时 VTS 截图

根据回放福州 VTS 系统备份记录，2020 年 4 月 5 日约 2034 时，“海阳 997”轮和不明过驳砂船的雷达回波开始分离。结合当事船员笔录分析，推定事故发生时间（该轮驶离不明过驳砂船并发现倾斜）为 2020 年 4 月 5 日约 2034 时，对应的该轮雷达回波位置，即事发位置为 $25^{\circ}41'.2\text{N}/119^{\circ}36'.7\text{E}$ 。
