# 即墨区青岛方冠市政工程有限公司 “7·27”较大窒息事故调查报告

2020年7月27日17时左右,青岛方冠市政工程有限公司在青岛市即墨区灵山产业园污水转输工程进行管道水压试验时,发生一起阀门井下作业窒息事故,造成2名工作人员死亡,1名村民在主动施救过程中死亡,直接经济损失333万元。

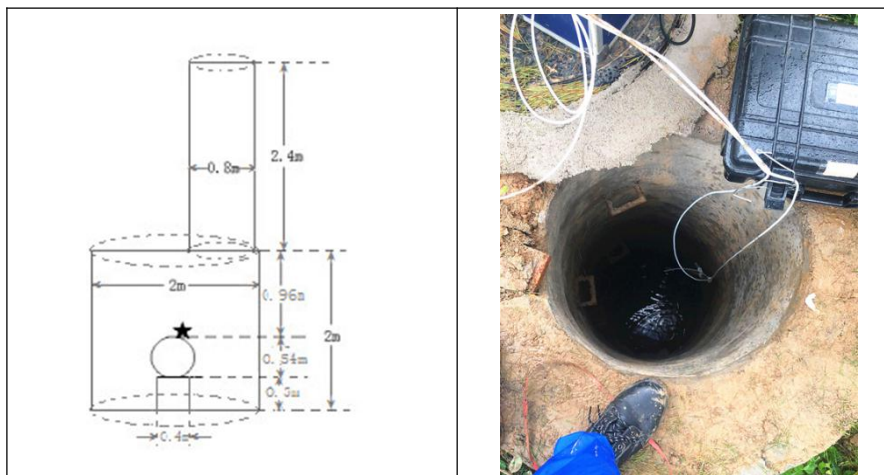
图 1：FM16 号污水管道阀门井示意图

发生事故的 FM16 号井为转输工程的污水管道阀门井，位于省道 S213 威青高速灵山出口以南约 280 米、道路西侧绿化带内。现场污水转输管线为压力密封管道，阀门井底部为密闭结构。阀门井整体为砌砖涂抹水泥砂浆结构，井口有井盖，深度 4.4 米，井上部为高 2.4 米直径 0.8 米的圆柱体，是阀门井出入通道。井下部为高 2 米直径 2 米的圆柱体，为阀门操作井。操作井上方有厚度 0.2 米的预制水泥盖板，其上有直径 0.8 米井口，偏操作井边预留，与上方通道相连。距井底 0.5 米有外径 0.54 米的铸铁污水管道南北向穿过操作井，管道上设有珐琅阀门。阀门处污水管道下方设有长 0.4 米、宽 0.4 米、高 0.5 米的支撑墩（图 1：FM16 号阀门井示意图）。阀门井井底有约 0.5 米深的渗积雨水（图 2：即墨区 2020 年 7 月 17 日至 26 日累计降雨量达 856.7mm，形成阀门井内渗积雨水），井内聚集滋生大量蚊虫，水体内存活高密度的孑孓（蚊子幼虫）。

事故调查组委托中国石油化工股份有限公司青岛安全工程研究院检测检验中心<sup>7</sup>、青岛新纪元检测评价有限公司<sup>8</sup>对 FM16号事故阀门井进行了事故后、自然通风换气、驱蚊以及机械通风、动态去孑孓、模拟现场作业等检测,并对相邻的阀门井进行了同类项目比对检测。经检测,FM16号阀门井自然通风换气不良,井底的大量蚊虫和渗积雨水中高密度的孑孓滋生持续耗氧是导致井内严重缺氧的主要原因。

1.方冠公司临时工作人员曹某信、王某民违反《山东省城市市政公用管网有限空间作业安全操作规程》<sup>9</sup>，于FM16号阀门井下作业中断超过约5小时后，在未重新进行通风和检测，并设置监护人员的情况下，未佩戴使用个人防中毒窒息防护用具再次下井作业；该阀门井因前后2次人员下井作业呼吸耗氧，加之井底及渗积雨水中高密度的蚊虫和孑孓约5个小时的持续耗氧致使井下氧气浓度下降至9.4%<sup>10</sup>以下，导致2人因缺氧窒息死亡。
