## 周口市鹿邑县高集乡如意床垫窗帘批发店“7·30”较大火灾事故调查报告（公示）

来源：周口市应急管理局调查评估和统计科 时间：2020-12-24 15:02:49

2020年7月30日5时20分许，周口市鹿邑县高集乡如意床垫窗帘批发店发生一起火灾事故，过火面积约176平方米，火灾烧损店铺临街门面房3间及东侧贴邻搭建的彩钢板房，店内物品基本过火，火灾造成5人死亡，直接经济损失约20万元。

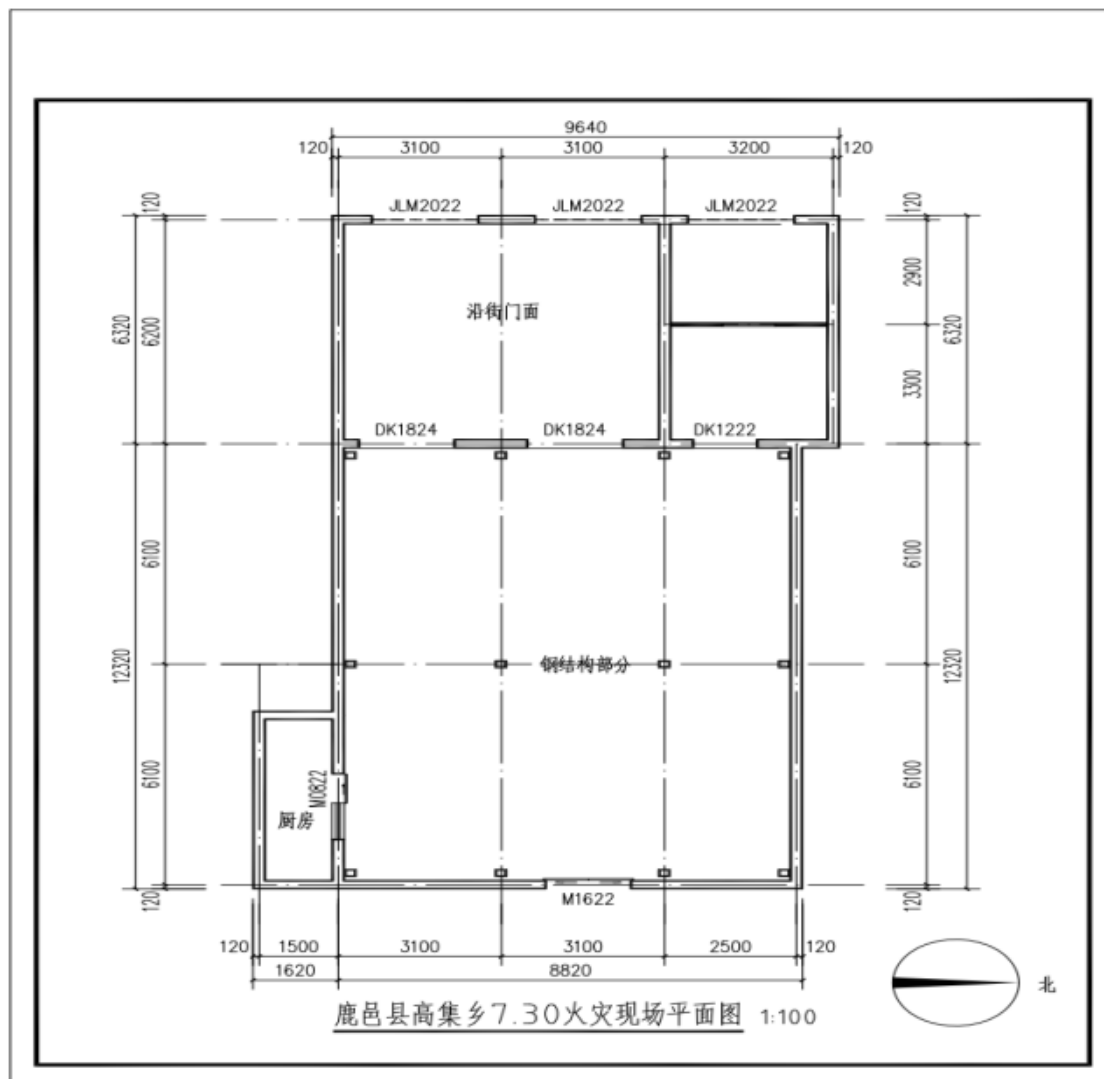
图2 如意床垫窗帘批发店平面图

（2）建筑物彩钢板房情况。土地性质：集体建设用地，建设时未办理建房的有关建设手续、未取得房屋产权证，属于违法建筑。该彩钢板房为单层泡沫夹芯彩钢板房，彩钢板房面积108.66平方米；东西宽12.32米，南北长8.82米；东侧高3米，西侧高3.9米，呈东低西高的坡状。2014年，房东赵玉申在未按照规定办理有关建设手续的情况下，拆掉原来的单屋薄铁皮房建成彩钢板房，又把南边两间门面房的东墙拆除，三间门面房均与彩钢板房连通。（如图2）

(3) 彩钢板房夹芯材质。经专家对残留物判断,彩钢板房单层泡沫夹芯的材质为聚苯乙烯泡沫,不符合经营场所使用材质的消防安全要求。

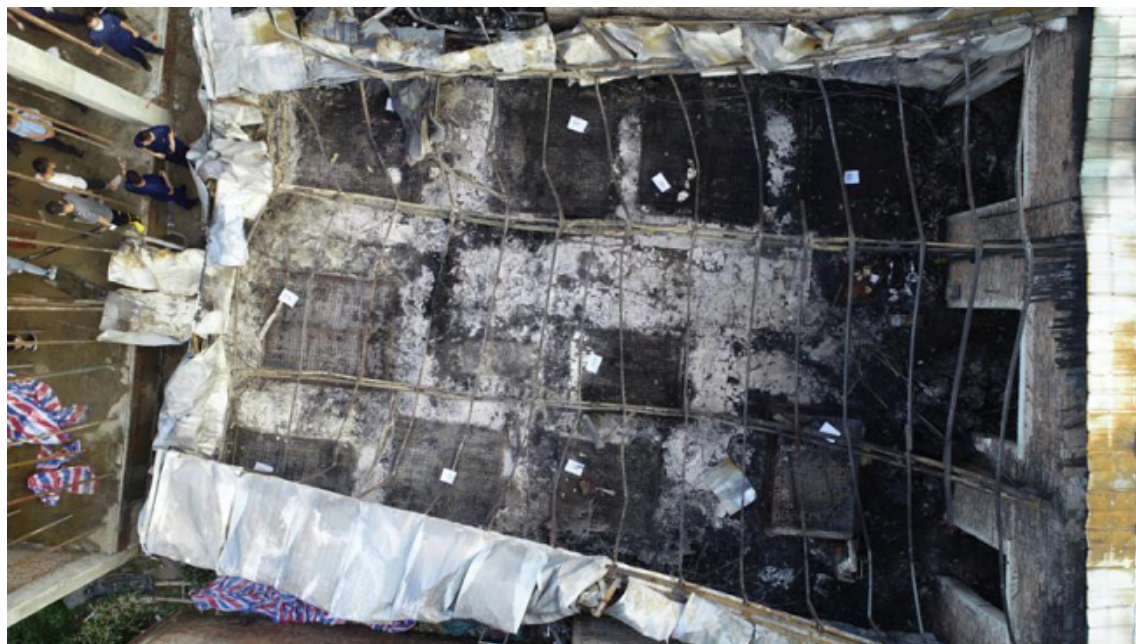
图3 火灾现场俯视图（1-10号床垫）

3、对彩钢板房内10张床垫，按由东向西、由南至北依次编号，编号1-10（图3）。床垫下木构件的炭化残留物由东向西逐渐增多、密集，体积逐渐变大，床头和床头柜的残留物燃烧痕迹相同；东墙处的床头、床头柜基本全部烧失，灰化；1号床垫残骸勘验情况，弹簧变形北侧重于南侧，东墙处床头基本无残留，南墙处床头有少量残留，掀开床垫，床垫下床板残骸，北侧烧失重于南侧，床垫压有一个金属罐，金属罐变形，向东北方向弯曲；1号床垫西南角，厨房门口的北侧地面上，有一块塑料融化粘连物，东北角烧失；1号床垫南头的墙面，中上部过火较重，彩钢板有烧穿痕迹，里侧重于外侧，有单边“V”字形痕迹；2号床垫残骸勘验情况，弹簧变形东侧重于西侧，掀开床垫，床垫下床板残骸，东侧烧失重于西侧，南侧烧失重于北侧；4号床垫残骸勘验情况，弹簧变形东北角重于其它部位，掀开床垫，床垫下床板残骸，东北角烧失重于其他部位。
