# 会昌县西江吉利石灰厂“8.31”较大中毒窒息事故调查报告

2020年8月31日3时，会昌县西江吉利石灰厂发生一起中毒窒息事故，造成3人死亡、1人受伤。

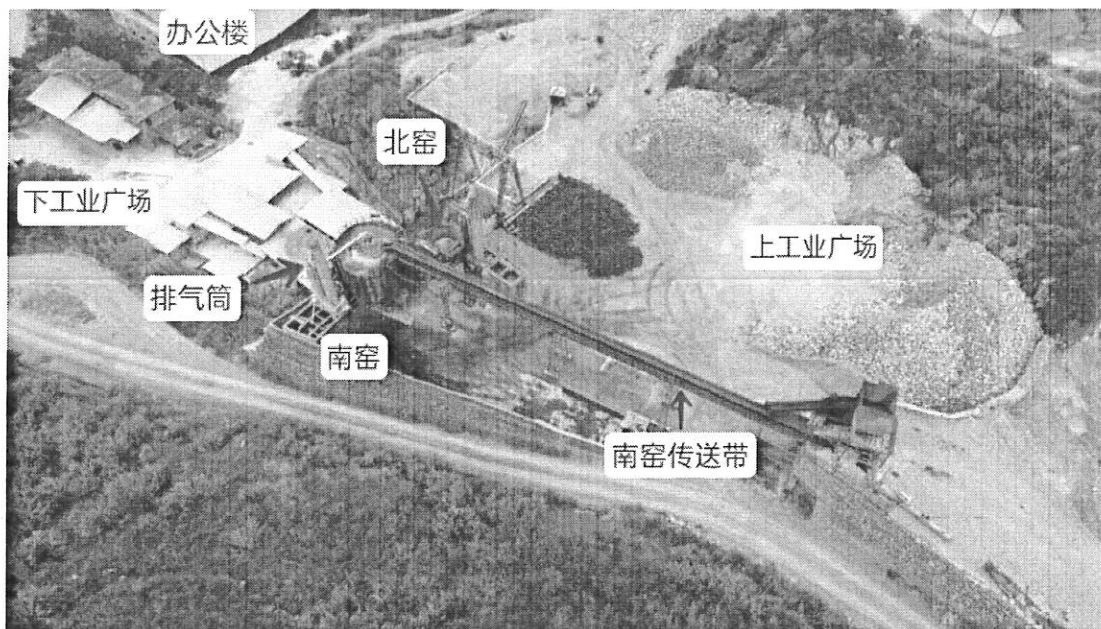
南、北两窑傍上下两个工业广场台阶（边坡）而建，为半地埋式窑体，即窑体一面（西侧）成为边坡的一部分而暴露在空气中，其余三面均埋入地下，两窑窑口与上工业广场地面相平，北窑窑口与南窑窑体水平距离为 4.6 米。北窑窑腔为两头小中间大的纺锤型，窑口直径 3.6 米，最大窑腔直径 6.2 米，窑腔高 16 米。南窑在改建前，窑腔也为纺锤型，窑口直径 3 米，最大窑腔直径 5.8 米，窑腔高 16 米。

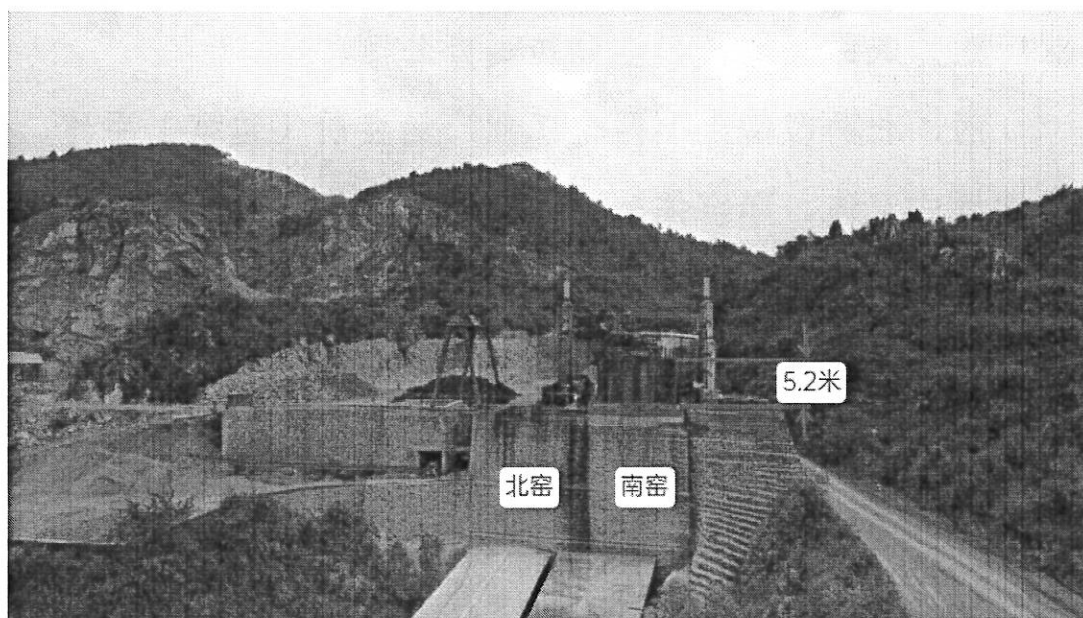
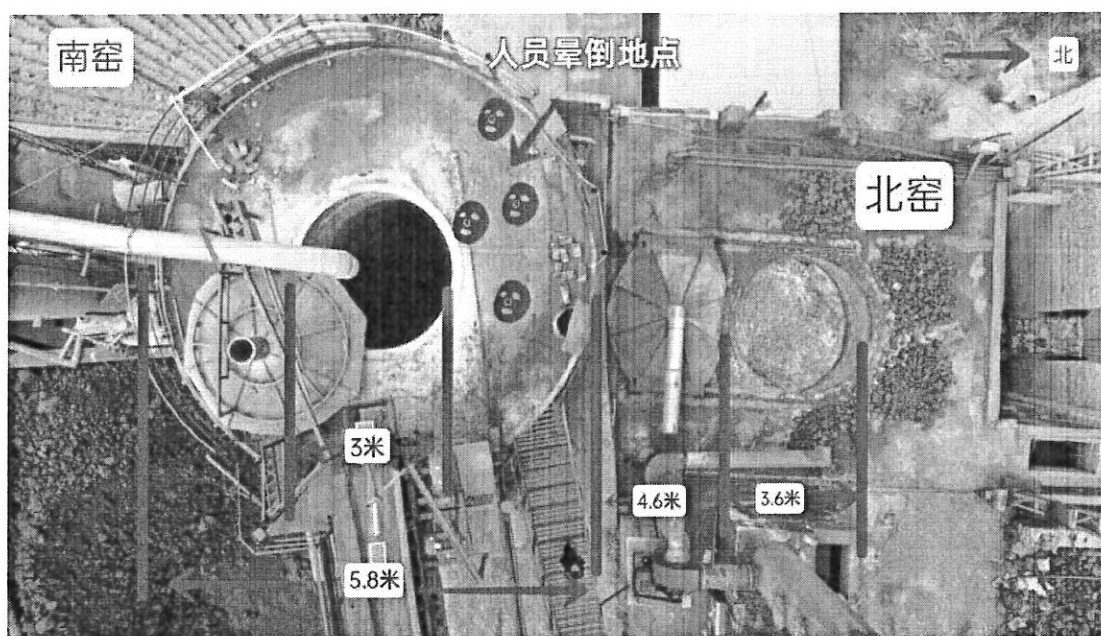
2020年6月，南窑股东以北窑窑烟影响其员工作业为由，同时也为增加产量，不顾北窑股东反对，自行聘请瑞金市云石山乡一泥工对窑体加高5.2米，加高部分为圆柱形，直径5.8米，窑口直径仍为3米，加高工程于8月初完工。8月15日，南窑加料点火，8月30日开始出石灰，至事故时出石灰30余吨。

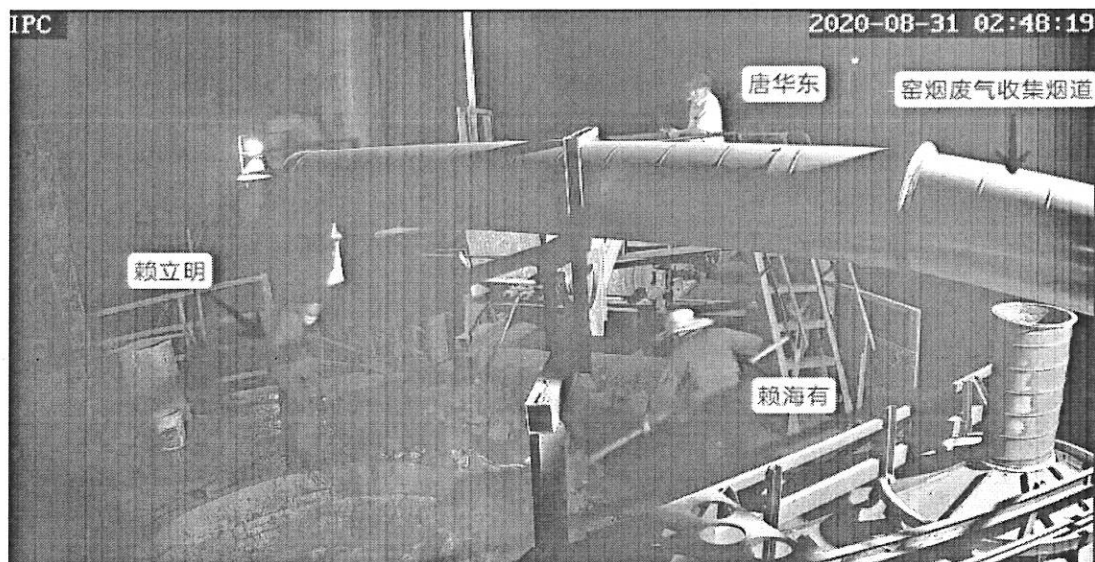
2020年8月31日凌晨1时许，南窑工人赖立明、赖海

有来到南窑窑顶，开始布料作业。两人主要的工作是往窑内铲煤，完成每一层原煤布料后，开动传输带开关往窑内加石灰岩，完成“一窑”布料约需40分钟。在传输带往窑内石灰石时，两人会偶尔离开窑顶，或下到地面、或爬到传输带栈桥上休息。唐华东也不时来到南窑窑顶察看。

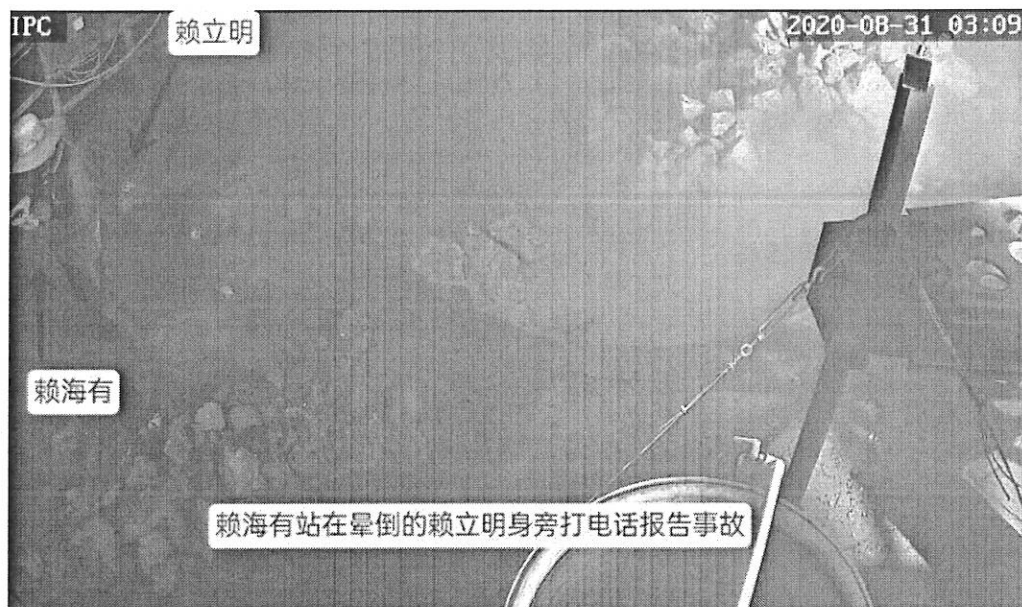
3时8分许，面朝北窑靠在南窑窑顶的护栏上的赖立明，缓缓挣扎着倒在南窑窑顶上。赖海有见状，赶紧从栈桥下到南窑窑顶，站在赖立明身旁察看了十几秒后，脱掉手套，从口袋里掏出手机，给唐华东打电话；打完电话，将手机放回

口袋后，赖海有也缓缓地倒在地上。

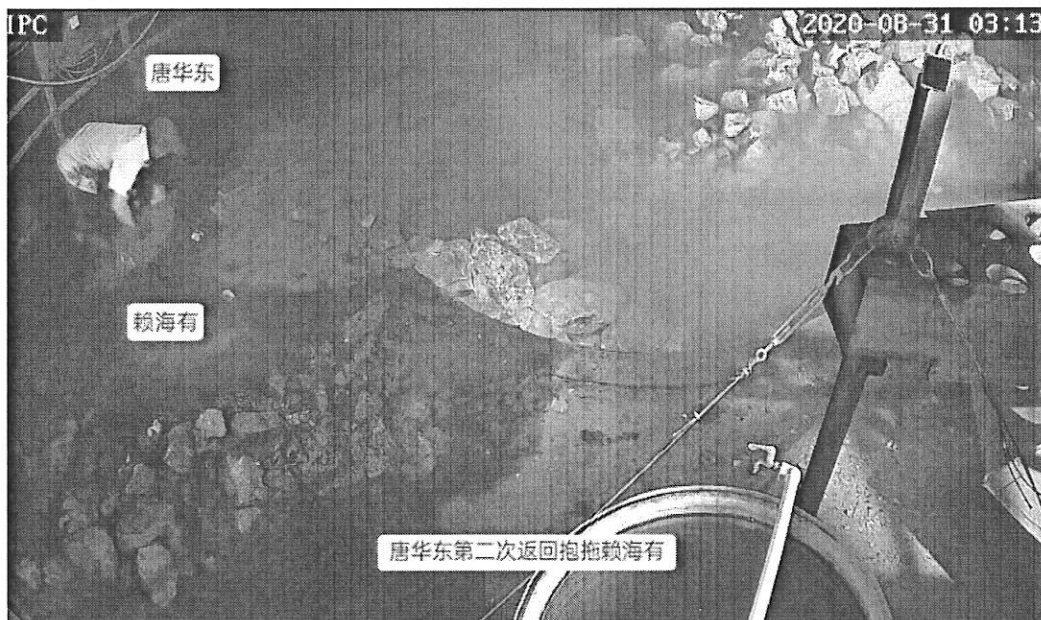
接到赖海有电话的唐华东，赶紧从传输带另一端（距南窑约 80 米）沿传输带栈桥赶往窑顶，3 时 11 分下到窑顶。唐华东先将赖立明拖至楼梯口，再返回弯腰抱拖赖海有走了两步，也晕倒在窑口边沿。

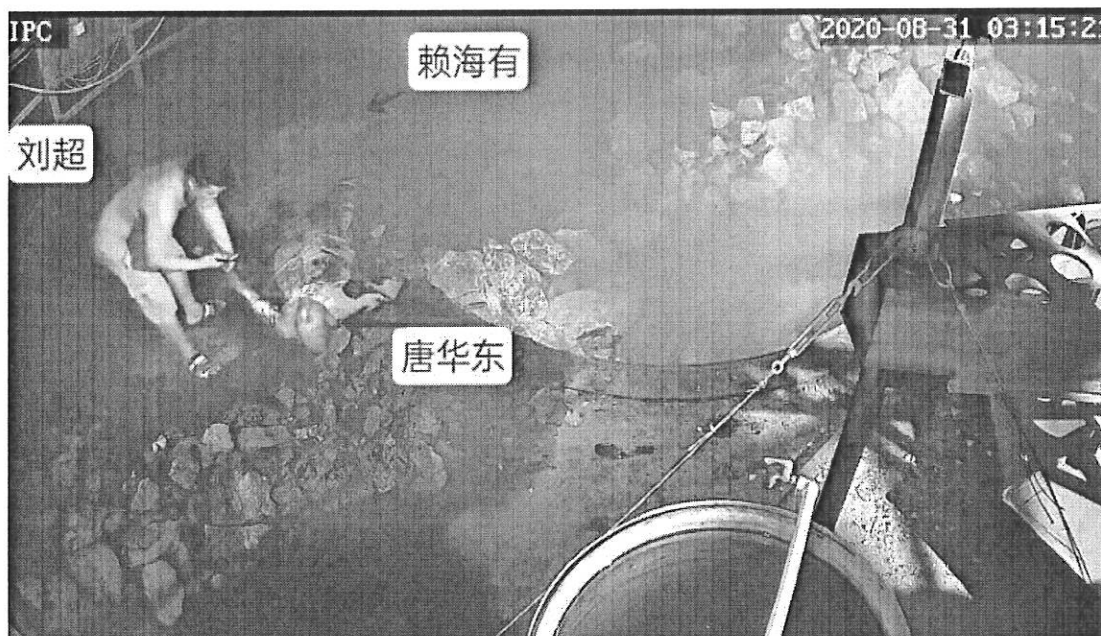
3 时 14 分许，接刘大海电话吩咐的刘超赶到窑顶，看到三人倒在地上，叫其名字无反应，即打电话给刘大海，要其

多派人上来施救。刘超打完电话后，先将唐华东拖楼梯口，感觉头晕乏力，坐在楼梯口休息约 2 分钟，返回拖赖海有时，自己也晕倒在赖海有身上。
