# 南海“1·3”“DL ACACIA”轮 与“桂钦渔 20216”渔船碰撞事故调查报告

编制单位：广东海事局

编制时间：2021年6月10日

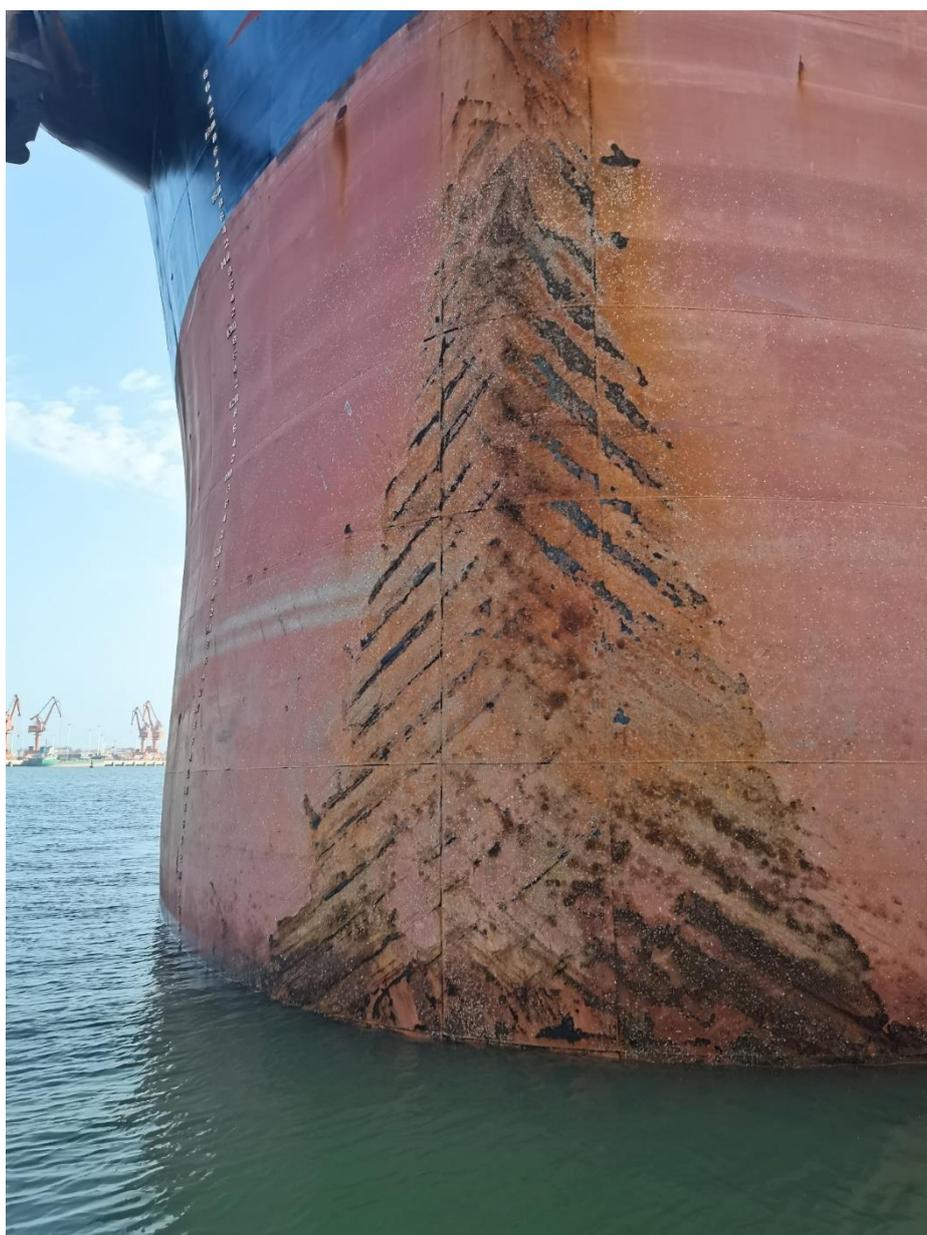
图 5：“DL ACACIA”轮船首碰撞痕迹

现场勘验发现，该轮船首存在较为新鲜的碰撞痕迹。该痕

迹位于船首正中，痕迹高度在水尺 5.60 米至 7.20 米之间。按照“DL ACACIA”轮上一港离港船首吃水 4.6 米推算，该痕迹底部距离水面约 1 米，顶部距离水面约 2.6 米。考虑海浪浪高 1-2 米的影响，该痕迹高度与渔船水上高度约 1.8 米基本吻合。

2. “DLACACIA” 轮船首部有较为新鲜碰撞痕迹，痕迹高度与“桂钦渔 20216” 渔船水上高度基本吻合。

“DLACACIA”轮船首有轻微碰撞痕迹，无实质性损坏。
