MAIR080000202102

# 宁德“3·30”“勇峰 X”轮拖带船组与 无名钢质小船碰撞事故调查报告

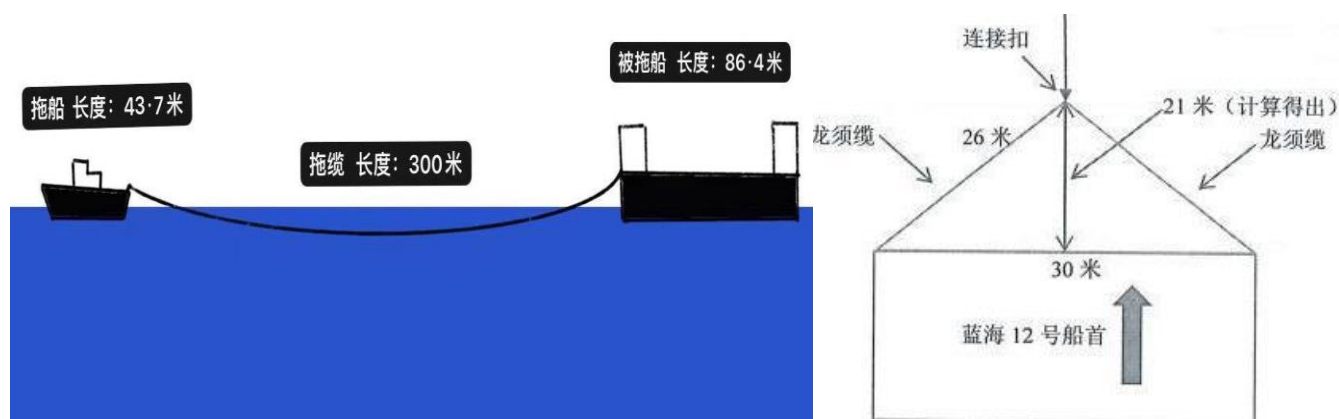
图 4、5：“勇”船组拖带情况

“勇峰 X”轮本航次拖带“蓝海 XX 号”浮船坞于 2021 年 3 月 27 日 0920 时从广东江门市 XX 船舶工程有限公司码头开航，驶往江苏扬中，艏吃水 2.0 米、艉吃水 4.0 米。拖缆长度约 300 米，采取吊拖方式，拖缆采用直径为 36mm 的钢丝绳。据“勇峰 X”船员陈述，航行中拖缆呈弧形下垂形态，两端连接在船上，在水面上约 2.5 米至 3 米，拖缆中段下垂到海面下。

“勇”船组在开航前未申请船舶检验机构进行拖航检验，未取得适拖证书。

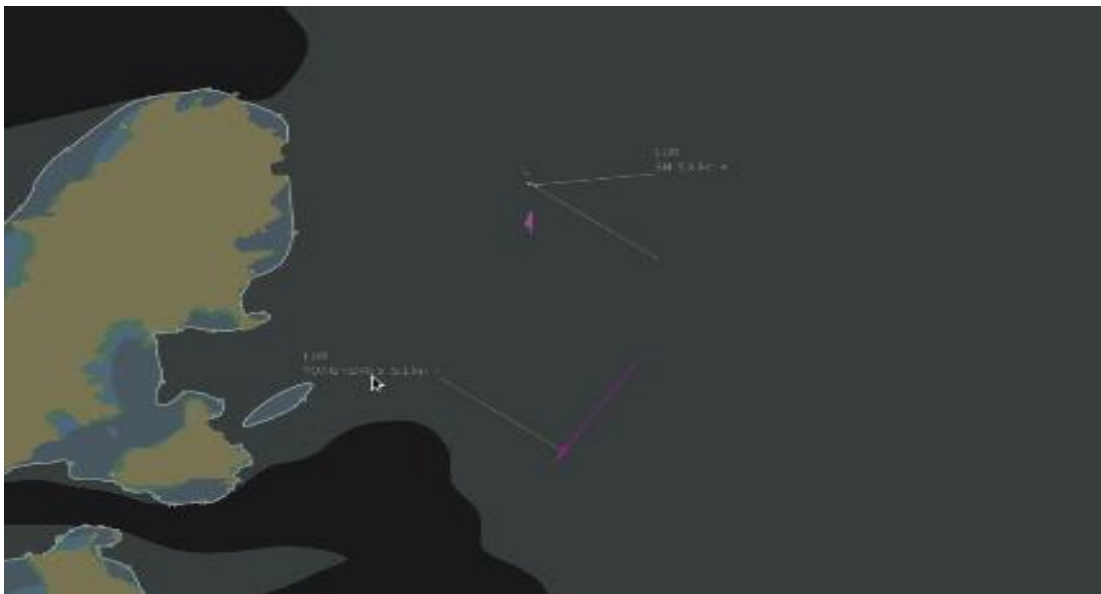
图 6：事发水域 VTS 截图

事故水域位于福建省宁德市三沙湾口北侧的浮鹰岛以东，海图水深 15-18 米不等。该水域为福建沿海中小型船舶南北习惯航路的通航水域，中小型船舶交通流密度较大，当地沿海小型渔业船舶也习惯在该水域作业活动，通航环境较为复杂。根据宁德 VTS 回放记录，事发时，事故附近海域清爽，除“勇”船组与“无”船外，约 2.5 海里范围以内无发现他船 AIS 信号及移动物标雷达回波。

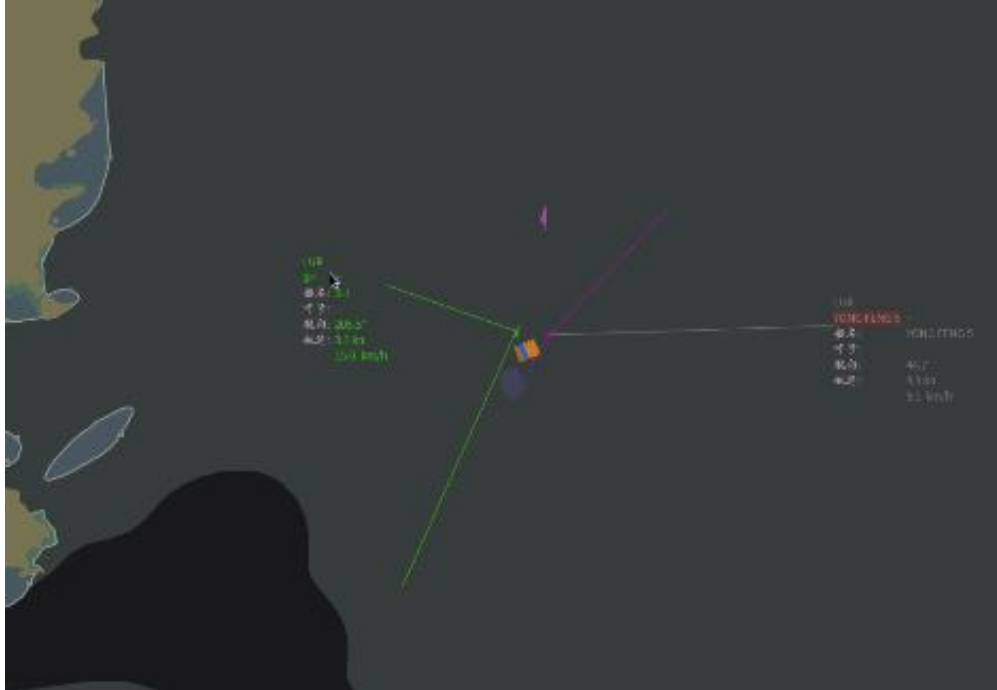
图 7：宁德 VTS 回放中两船近距离会遇情况

经查宁德 VTS 记录，30 日 2052 时，“勇”船组在宁德浮鹰岛正东约 2.3 海里附近水域与一艘 AIS 显示为“SH”的船舶近距离会遇，显示为“SH”的船舶 AIS 信号在接近拖带船组后未再显示移动，并于 30 日 2114 时消失。

经查海兰信公司小目标雷达系统的雷达回波记录：30 日 2052 时，在宁德浮鹰岛正东约 2.3 海里附近水域，一移动物标回波横穿“勇”船组航迹带，并在约 2 分钟后，该物标回波信号消失。

经对比本起事故发生期间宁德 VTS、海兰信小物标雷达系统等电子数据记录，2021 年 3 月 30 日 2030 时至 2100 时，宁德浮

鹰岛正东 3.5 海里水域内，仅有“勇”船组和 AIS 显示为“SH”的船舶，也未发现其他船舶回波和信号。

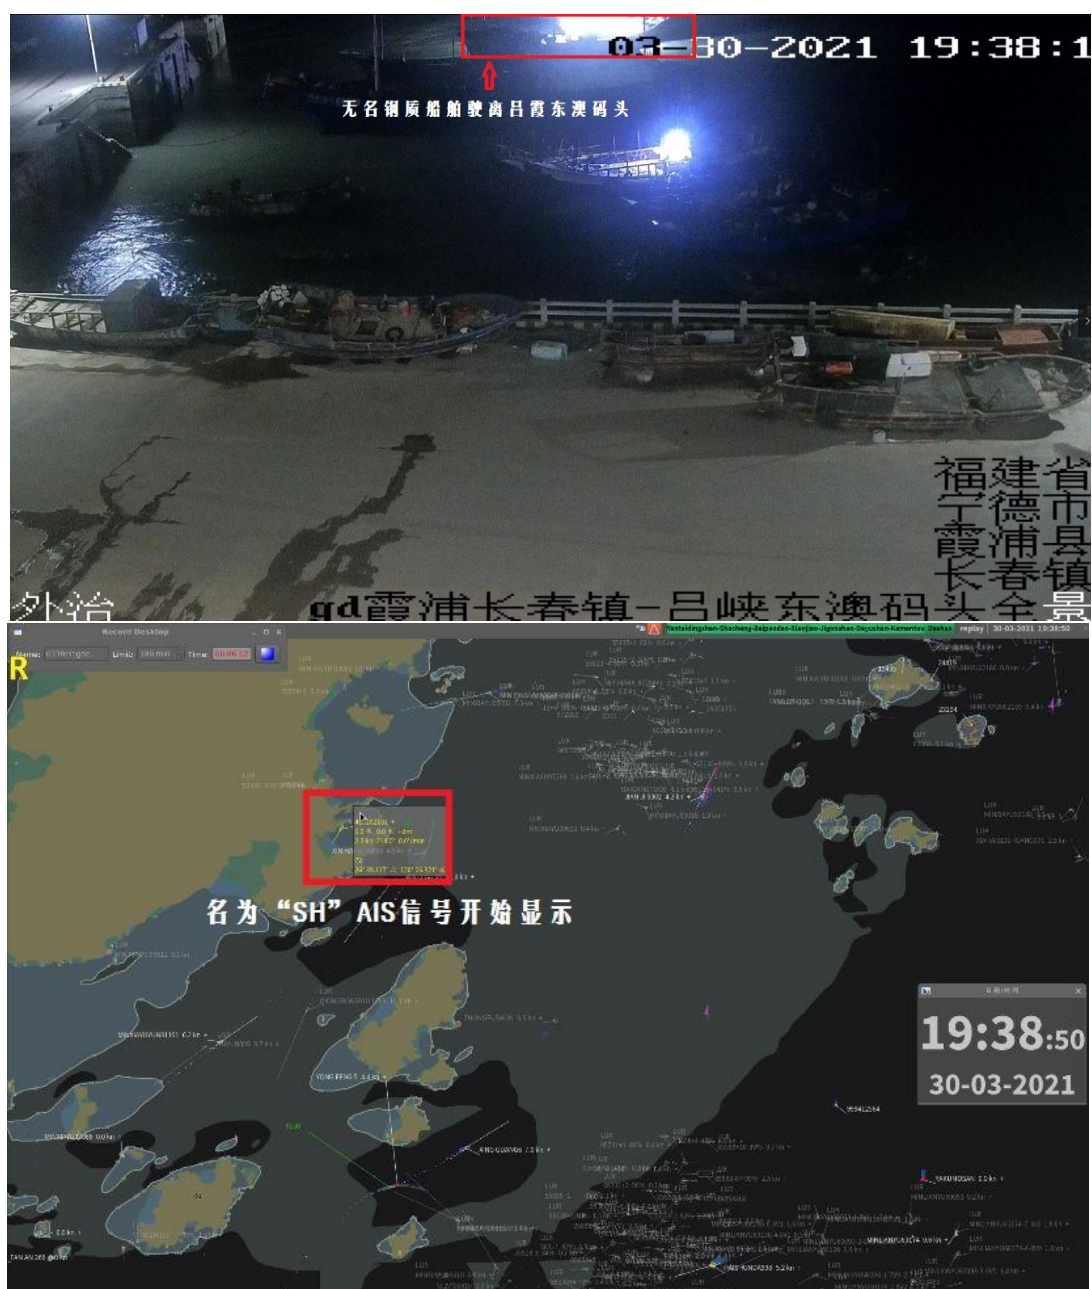
图 8、图 9：宁德 VTS 回放截图、东澳码头录像截图

(1) 经查宁德 VTS 记录：AIS 显示为“SH”的船舶信号于 2021 年 3 月 30 日 1938 时在霞浦县长春镇吕峡东澳码头开始显现。经比对吕峡边防所提供的监控视频证据：30 日 1931 时，停泊在东澳码头的“无”船开始显示灯光，约 1937 时开始倒车，约 1938 时驶离东澳码头，且上述时段未发现其他船舶驶离东澳码头或航经附近水域。

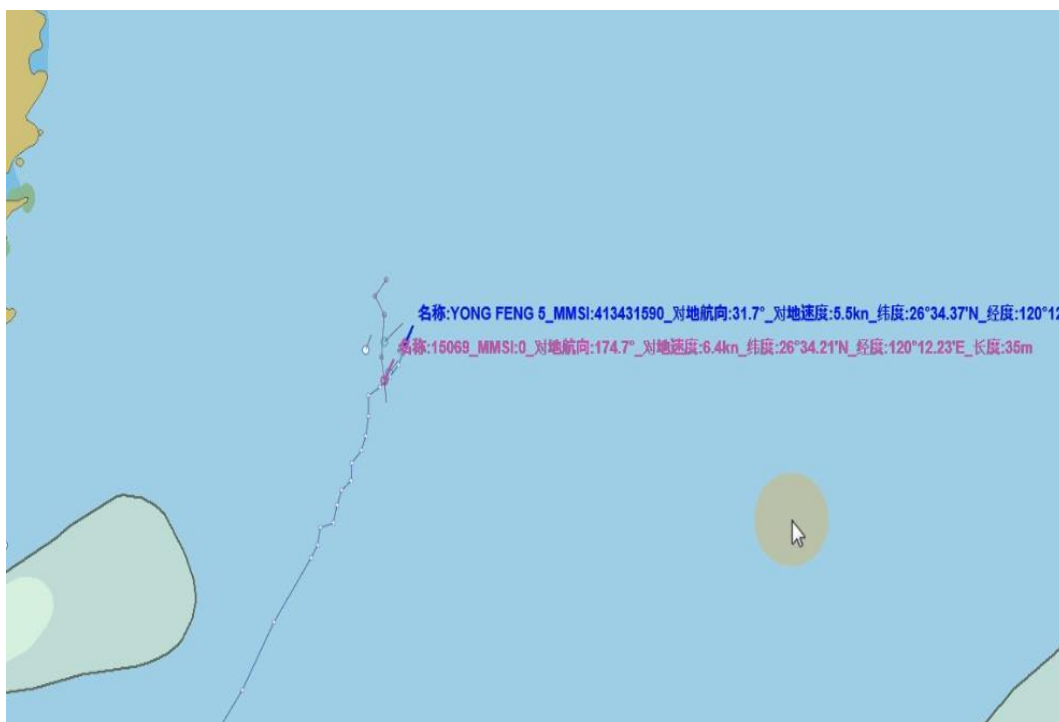
图 10：海兰信公司测绘的两船会遇情况

2028 时许，两船相距 3.5 海里，CPA 0.08 海里、TCPA 23 分钟，存在碰撞危险，双方处于交叉相遇局面。“勇”船组位于“无”船右舷前方，根据《1972 年国际海上避碰规则》第十五条，“无”船为让路船、“勇”船组为直航船。其后，双方相对方位基本不变，CPA 约为 0.5 海里，TCPA 逐渐减小。2047 时许，“无”船的航迹显示其有向右转向的态势，并与“勇峰 X”轮回波左舷通过，随后仍继续接近“勇峰 X”轮与“蓝海 XX 号”浮船坞的回波连线直至航迹信号消失。

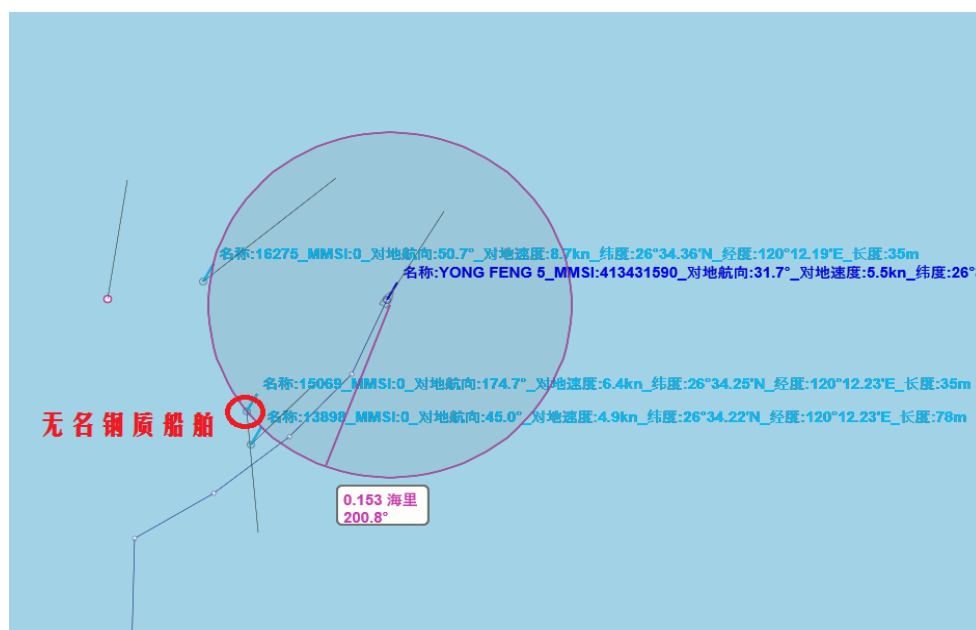
图 11：海兰信公司测绘的两船会遇情况

根据“勇峰 X”轮值班三副陈述以及绘制的示意图，“无”船灯光信号在“勇峰 X”轮与“蓝海 XX 号”浮船坞中间位置消失。结合分析海兰信小物标雷达系统的记录，30 日 2052 时，“无”船的雷达回波位于“勇峰 X”轮与“蓝海 XX 号”浮船坞的回波连线中间，与“勇峰 X”轮相距约为 280 米。调查组推定“无”船最有可能与“勇”船组主拖缆偏后位置发生碰撞，具体碰撞角度不明。

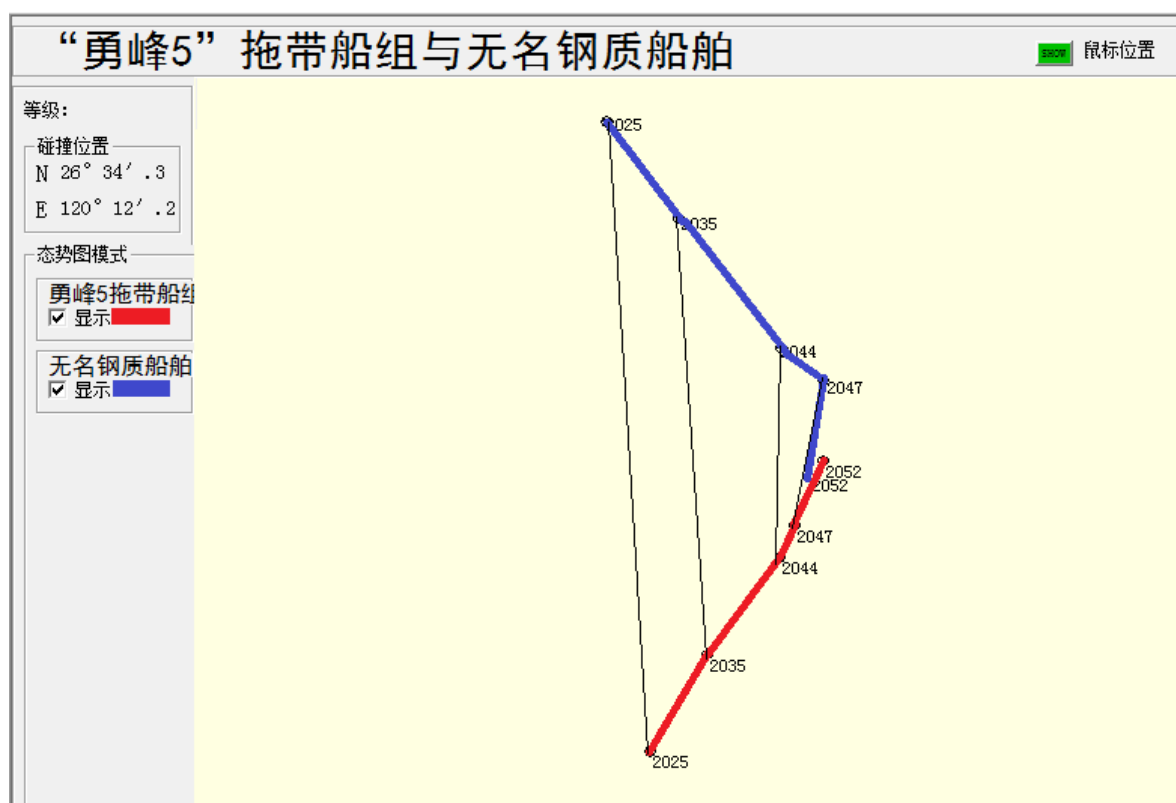
图 12：碰撞示意图

2052 时，船位  $26^{\circ}34'.3\text{N}/120^{\circ}12'.2\text{E}$ 、航迹向  $205.5^{\circ}$ 、航速 4.1 节，该船雷达回波处“勇峰 X”轮与“蓝海 XX 号”浮船坞的回波连线中间。

约 2054 时，该船雷达回波消失。
