## 广州绕城高速佛山市辖路段“4·21”较大道路交通事故调查报告

来源：佛山市应急管理局 发布时间：2021-08-23 17:40:50

2021年4月21日11时58分许，G1508广州绕城高速101KM+900由广州番禺往南海九江方向佛山市辖路段发生一起较大道路交通事故（以下简称“4·21”较大事故），造成3人死亡、2人受伤。

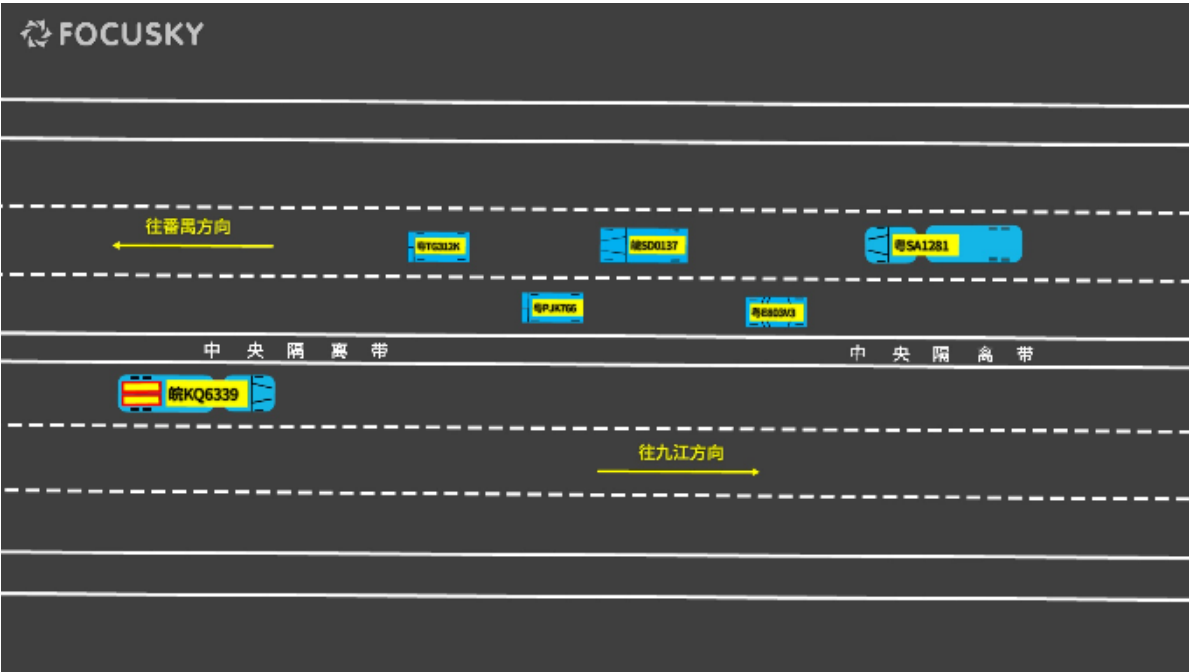
2021年4月21日11时58分许，喻时强驾驶皖KQ6339号重型半挂牵引车牵引皖KJM78挂号重型平板半挂车（车辆核载质量：32250kg，事故时装载大型废旧金属管材，净重30670kg）沿G1508广州绕城高速由广州番禺往南海九江方向行驶，至101KM+900M路段时行驶在左起第二条车道上，因左前转向轮轮胎突然爆破，车辆失控向左，车上装载的大型废旧金属管材甩出车厢掉落至对向车道，车辆碰撞路中央水泥隔离护栏。掉落的大型废旧金属管材先后与李兴忠驾驶的粤TG312K号小型普通客车、甘杭平驾驶的粤PJK766号小型普通客车（搭载张水添、梁荷芳、甘晟宜）、刘鹏威驾驶的皖SD0137号重型仓栅式货车、黎俭泽驾驶的粤E803V3号小型轿车、刘伯玲驾驶的粤SA1281号重型半挂牵引车牵引粤S0547挂号重型集装箱半挂车发生碰撞，皖SD0137号重型仓栅式货车失控过程中再次碰撞粤TG312K号小型普通客车。碰撞发生前各有关车辆位置关系如下图：

1.肇事司机驾驶不符合技术标准的车辆载货上路。根据高速公路视频监控录像、行车记录仪视频、当事人陈述、证人证言、检验鉴定意见等证据证实，肇事司机喻时强明知车辆机件不符合技术标准、轮胎存在安全隐患，但依然驾驶该车辆载货上路，车辆爆胎后车辆失控引发事故。

2.车载货物未按规定装载和栓固。肇事司机喻时强只用一条卡链对挂车装载的散乱的废旧金属管材进行栓固,未采取必要措施防止货物脱落，致使车辆失控时车载的大型废旧金属管材甩出车厢掉落至对向车道，引发事故。

牵引车转向轮对于车辆的行驶安全至关重要，一旦爆胎容易导致车辆失控，有经验的驾驶员和管理者会使用品牌质量更好的轮胎作为转向轮，修补过的轮胎一般情况下不会用作转向轮，但这些经验并无强制性标准和规定，部分驾驶员和管理者追求经济利益，存在侥幸心理，埋下安全隐患。本起事故是由爆胎导致车辆失控引起，而爆胎的肇事车辆KQ6339号重型半挂牵引车左前转向轮在事发前一天因破裂修补过，经司法鉴定，其修补痕迹位置位于轮胎爆破区域。

阜阳市交通运输部门要围绕车辆行车标准制定完善有利于事故防范的政策要求，督促货运企业完善货运车辆安全的日常检查维护，出车前后必须对车辆的制动系、轮胎胎面、轮胎胎压进行认真细致的检查，对于存在破裂、缺损、磨损等不符合技术标准要求的轮胎特别是转向轮以制度保证强制更换，督促企业和驾驶员采取必要措施栓固货物，防止运输过程中飘散、遗洒，确保车辆行车安全。
