# 广州“5·6”“粤中山工 8666”船作业人员 窒息死亡事故调查报告

编制单位：广东海事局

编制时间：2021 年 8 月 22 日

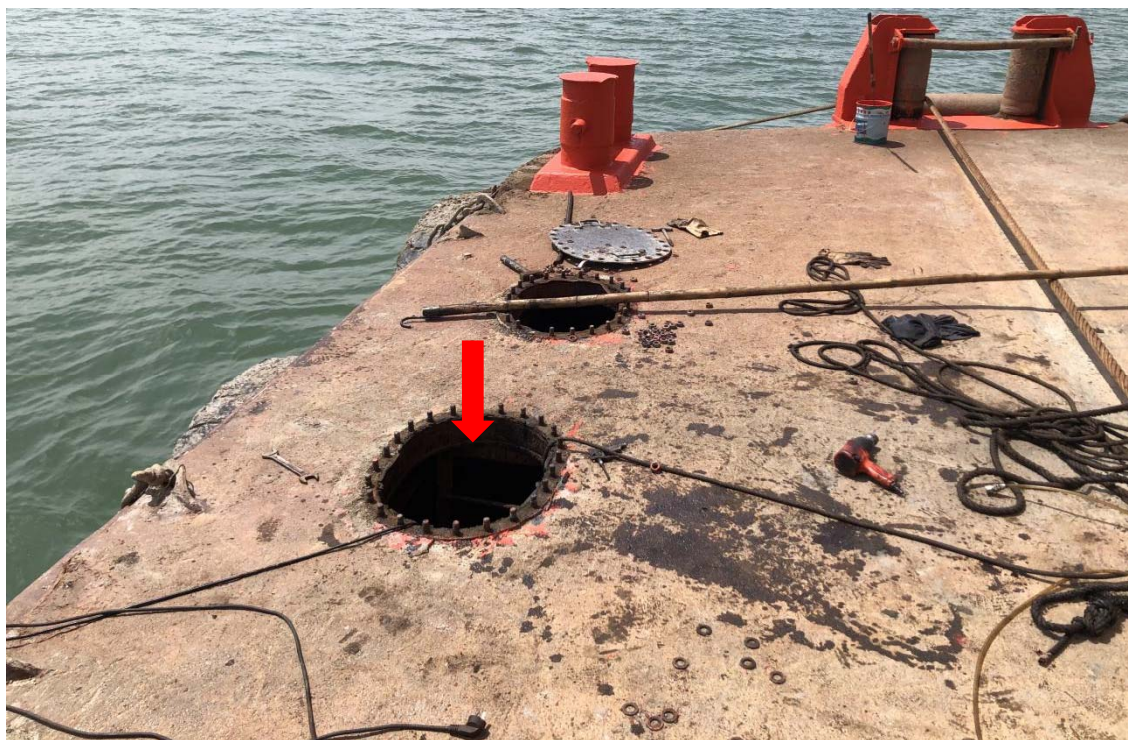
图 3: “粤中山工 8666” 船左舷第二空舱

据船上厨工陈某国陈述，该船左舷第二空舱在事故前半年内未曾开启。经现场勘验，该船小角度左倾，左舷第二空舱内有约四十公分深的含油污水。

事故发生后，船上作业人员到达现场时，现场无风扇等通风设备。由此可见，青某、李某和冼某勇下舱前，舱内未经过通风换气。

该船左舷第二空舱在事故前半年内未曾开启，事故前舱内未经过通风换气。事故发生后，船上人员向舱内通入了 2-3 瓶气割用氧气，并用风扇对着舱口吹了半小时以上，且之后舱口一直处于打开状态，通风几个小时后，广州市职业病防治院对舱底气体采样检测结果显示，氧气体积含量为 14.6%。因此，青某、李某、冼某勇进舱时，舱内氧气含量低，远低于 14.6%。

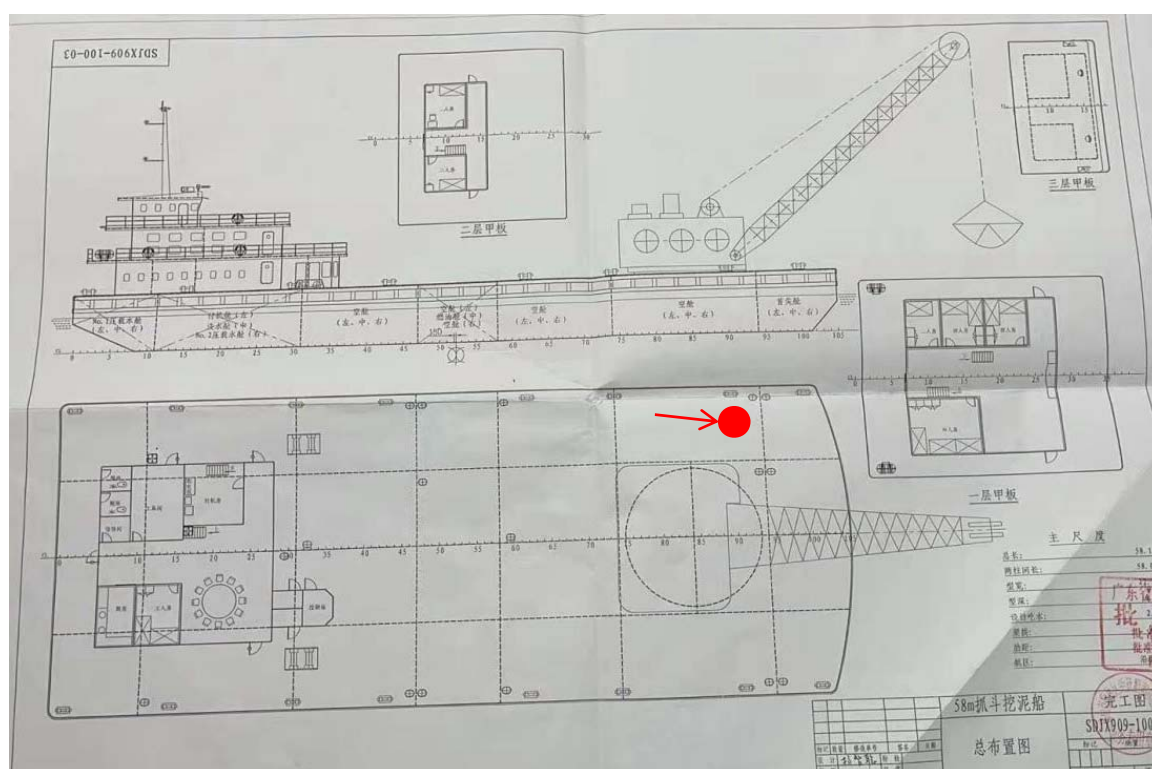
图 4: “粤中山工 8666” 船舶总布置图（事故发生位置）

“粤中山工 8666”船在广州港 42 号浮标北侧水域（概位 22° 39′.07N，113° 41′.37E）锚泊，根据现场勘验及当事人陈述，冼某勇、青某、李某的死亡位置为“粤中山工 8666”

船左舷第二空舱。

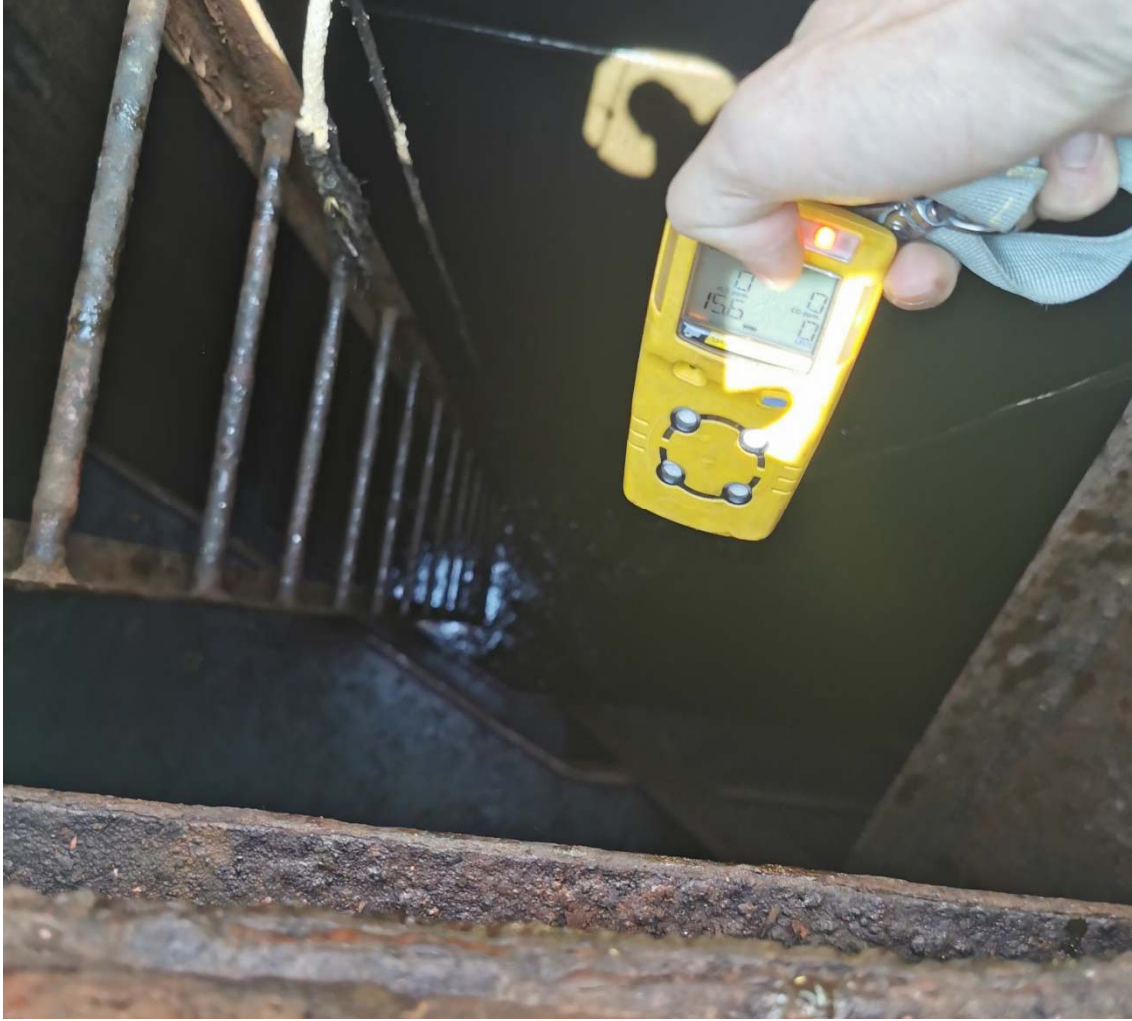
调查组于 2021 年 5 月 6 日 1415 时对舱内气体进行了现场检测并提取了舱底气体和含油污水样品，舱口处现场检测氧气含量为 15.6%。广州市职业病防治院对舱底气体采样检测结果显示，氧气体积含量为 14.6%，各种烷烃类和环烷烃类气体体积含量为 9.65%；含油污水样品检测结果显示，舱底含油污水的挥发气体成分与采集的舱底气体样品的成分基本一致，未含有吸入可短时间内导致人昏迷或死亡的气体。

图 5：现场检测舱口处气体含氧量为 15.6%

根据船上甲板杂工冼某成、韦某夫、罗某亮等人的陈述，事故发生后为了下舱救人，船上人员向舱内通入了 2-3 瓶气割用氧气，并用风扇对着舱口吹了半小时以上，且之后舱口一直处于打开状态。调查组现场检测及采集气体样品时，舱内氧气含量已大幅增加。推断事故发生时，舱内氧气含量远低于检测值 14.6%。

根据《密闭空间作业职业危害防护规范》（GBZ/T 205-2007）3.2 有害环境的定义，在职业活动中可能引起死亡、失去知觉、丧失逃生及自救能力、伤害或引起急性中毒的环境包括“空气中氧气含量低于 18%或超过 22%”。事故发生时，船舶左舷第二空舱舱内氧气含量远低于 14.6%，可能引起进舱人员失去知觉、丧失逃生及自救能力。

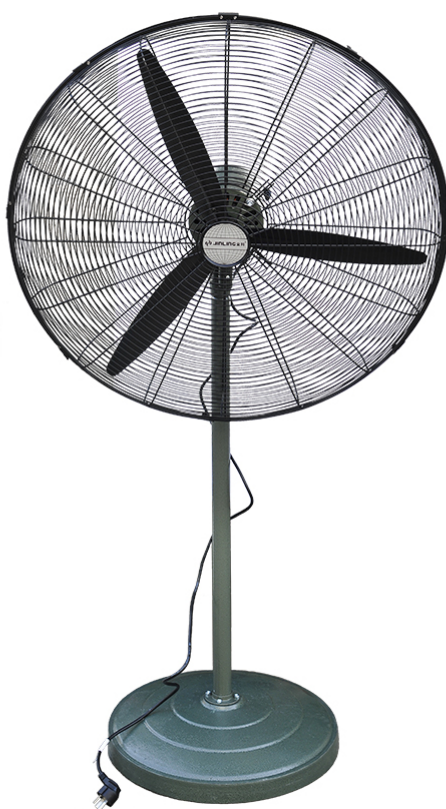
随后，船上人员陆续搬来船上氧气瓶，利用管子向舱底输氧，同时开启大功率风扇（如下图 6 所示）通风。

图 6：事故后通风用的风扇图示
