# 内蒙古包钢稀土钢板材有限责任公司 球团带式焙烧机脱硫脱硝提标改造项目 “3·14”较大火灾事故调查报告

2022年3月14日，内蒙古包钢稀土钢板材有限责任公司球团带式焙烧机脱硫脱硝提标改造项目在检修作业中发生一起较大火灾事故，造成7人死亡。

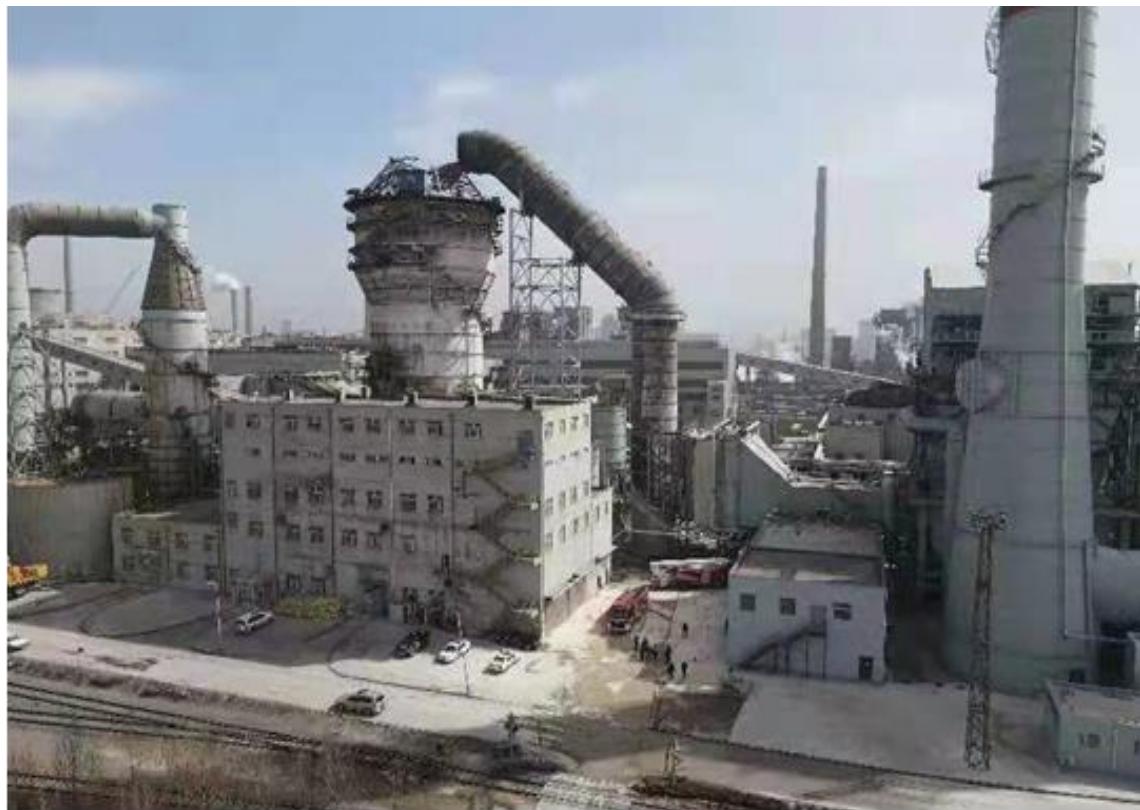
事故现场概貌图

火，升温箱南侧区域未过火；相连接的烟道垂直段、烟道倾斜段已完全过火，呈现下重上轻过火痕迹；与脱硫塔连接的玻璃钢材质（FRP）弯头、脱硫塔出口塔帽、脱硫塔上部湿式电除尘装置已烧毁；脱硫塔内壁上有浓重烟熏痕迹，底部有类似焦油滴落物。

**烟道水平段。**烟道水平段为长方体形烟道，其内与烟道垂直段相连通的位置安装有烟气稳流板，材质为单层钢板，上面均匀分布直径约20cm的圆形孔洞，钢板过火后部分区域出现局部破损情况。烟气稳流板南侧4m处设置除雾器，烟气稳流板和除雾器中间有两排钢质支撑柱，每排3根。支撑柱表面涂有玻璃鳞片防护层，防护层已完全烧毁，仅残留部分玻璃纤维，南侧（靠近除雾器一侧）脱落情况重于北侧。支撑柱有向南弯曲痕迹，其中南侧中间一根支撑柱弯曲情况最为严重。

烟道除雾器仅保留槽钢搭建的框架，框架上安装的除雾器完全烧毁。整体框架东西宽12.525m，高12.84m，框架设有2.14m×2m的除雾器安装格架，除雾器安装在格架上。距离烟道除雾器东侧主框架槽钢5m处从下往上数第2、第3排横梁槽钢架变形较重，并挂有除雾器燃烧熔融物，其中第2排横梁槽钢架上挂有的燃烧熔融物数量最多，且距离北侧的烟气稳流板破损最为严重。

**脱硫塔。**脱硫塔顶部玻璃钢材质（FRP）的出口塔帽、脱硫塔上部湿式电除尘装置已完全烧毁。脱硫塔底层发现有燃烧产生的粘稠状滴落物。现场未见有因爆炸、爆燃形成的痕迹物证。

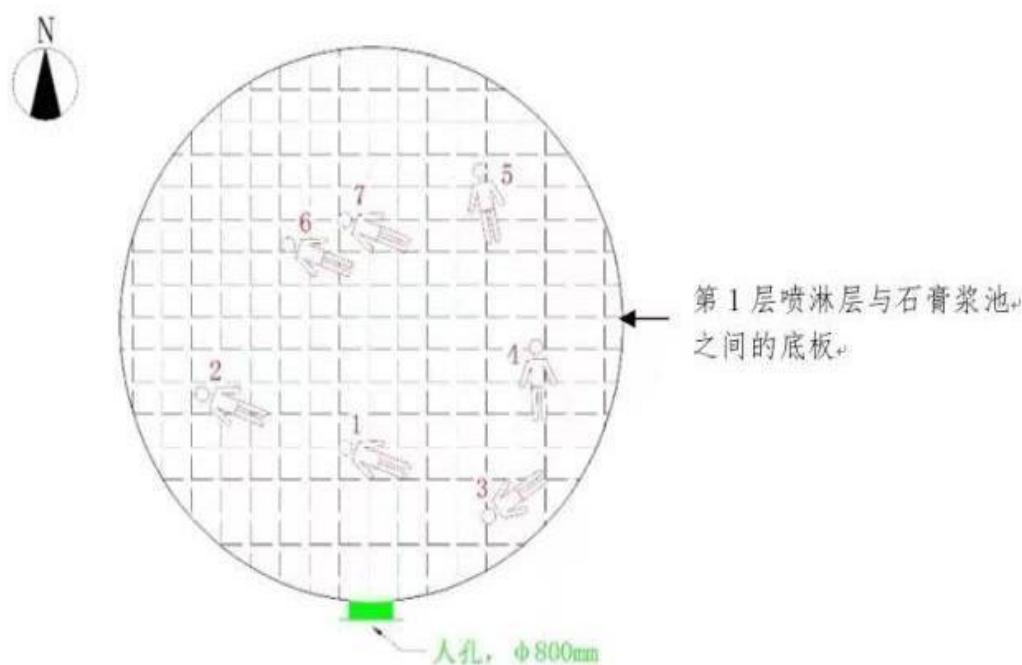
遇难人员位置分布图

结合火场勘验及当事人指证，起火点位于烟道水平段距离除雾器东侧主框架槽钢约 5m、高约 3.5m 处的除雾器上，起火原因为热切割熔渣掉落到烟道设置的导流板或支撑物上，折射飞溅到除雾器引燃除雾器所致。

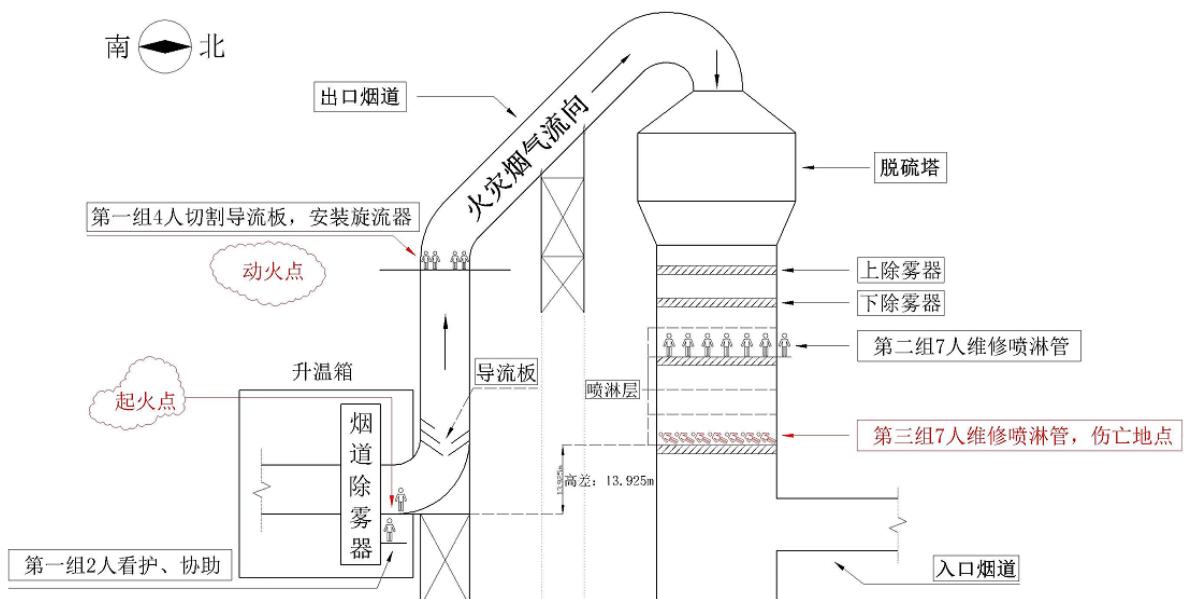
事故现场示意图

项目部检维修作业人员在烟道垂直段内部进行导流板热切割动火作业过程中，所产生的切割金属熔渣掉落到烟道内设置的导流板或支撑物上，折射飞溅至除雾器上引发初起火灾；除雾器着火后未能及时扑灭，火灾扩大引燃了升温箱和烟道内涂刷的玻璃鳞片防护层。火灾烟气窜入脱硫塔内，

脱硫塔下部 1-3 层喷淋层作业空间环境复杂，逃生通道不畅，作业人员无法快速撤离。造成正在塔内 1-3 层喷淋层作业的 7 人全部中毒窒息死亡。
