# **浏阳市葛家镇“7·4”较大触电淹溺事故 调查报告**

**长沙市人民政府**

**浏阳市葛家镇“7·4”较大触电淹溺事故调查组**

**2022 年 11 月**

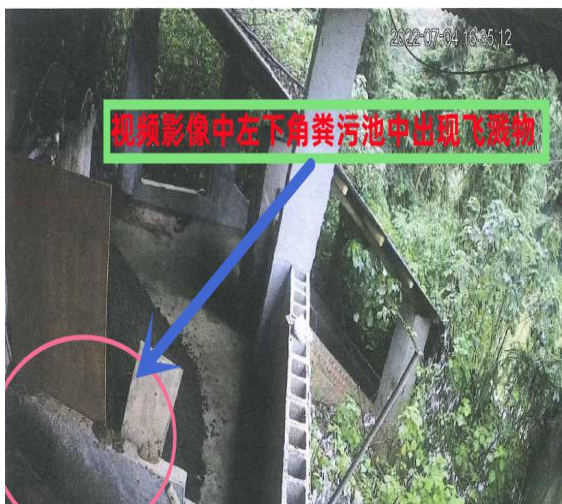
(16 时 35 分 12 秒，视频影像左下角的粪污池中出现粪污水等飞溅物)

抄网；邓树辉通过铁梯子下到粪污池，打算将垃圾打捞上来，欲排除水泵故障；在通过铁梯子下池时触电，坠入池中（与在视频影像中出现的粪污水等飞溅物相对应）；彭阳生发现异常情况后，仓促沿铁梯子准备下池，想对邓树辉进行施救，同样触电，坠入池中；19分钟后，罗柏希来到现场，在发现异常情况后，也立即沿铁梯准备下池，想进行施救，同样导致触电，坠入池中。3人坠池后，周边均有触手可及的铁梯子、搅拌机旋转叶片等可用作自救逃生的攀扶物，且污水并未达到完全浸没3人的深度（3人若站立时，高度均应高于污水面），但3人因处于带电环境中，在受到高强度的电击后，会导致个人的反应能力和自救能力的瞬间下降或完全丧失，无法自救互救，最终发生3人先后因触电、坠入粪污池中淹溺窒息死亡的事故。

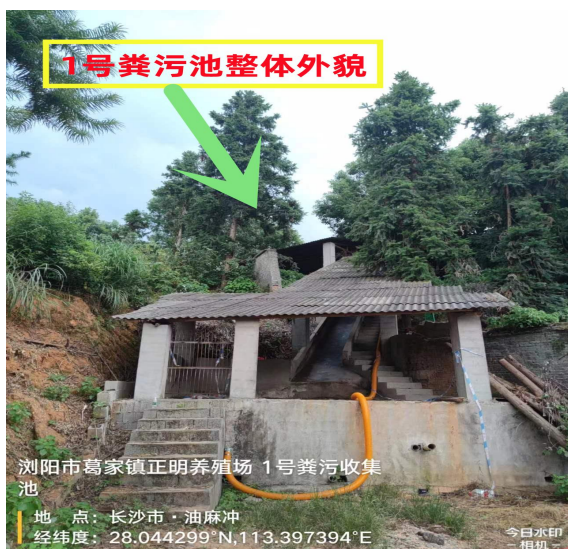
(1号粪污池整体外貌)

涉及事故发生的1号粪污处理池位于该养殖场的东南侧，距离养殖场约50米。该处理池呈近圆柱形坑体状，直径约5米，池面东西长约5.42米，南北长约5.3米，池深约3.8米，池壁、池底采用水泥粉饰；粪污通过处理池西侧的输入坑道，经池壁西部输入口流入池内，池内污水处于非流动状态。处理池四面建有高约0.5米的矮墙，通过四立柱支撑搭建有遮雨棚，棚高约4.1米，空间采光通风情况良好；在西南立柱处和西北立柱处各安装有一个电表箱，西南立柱顶部安装有视频监控摄像头1个。处理池上方有水泥板遮盖，在水泥板靠东位置搭有一个高台，高台上安装有粪污固液干湿分离机，直接与池内一台潜污泵用软管相

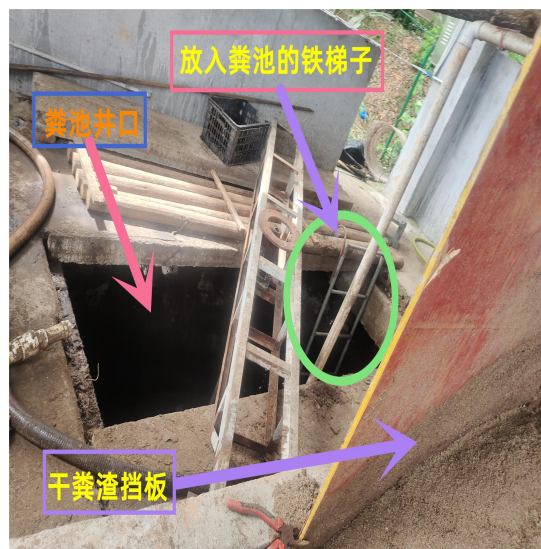
(1号粪污池井口状况)

连；高台南侧堆放有约 3 立方米已经处理分离的干粪渣，干粪渣与处理池之间用胶合板作挡板隔离；处理池上方水泥板西部有一处  $2.88 \times 0.96$  米的缺口，缺口南侧的水泥板上可见一台蓝色潜污泵，泵身上连接有电缆线和软管，泵身顶部固定有绳索，潜污泵、电缆线、软管及固定绳索上均可见污水痕迹（判断分析，事发时，潜污泵及连接的电缆线等均浸没于处理池内的污水中）；缺口靠东侧搭有钢架，钢架中部安装有搅拌电机，搅拌电机动力轴向下伸至处理池内，搅拌机旋转叶片露于污水液面上方；在缺口南端搭靠有一铁制梯子，铁梯的顶端与处理池水泥板上表面基本平齐，底端与池底部直接接触；经测量，铁梯长约 3.91 米、宽约 0.5 米，共 12 杆 11 格，每格平均间距约 0.355 米，污水液面刚刚没过铁梯由上至下数第 8 根横杆处，污水浸没痕迹的最高位位于铁梯由上至下数第 7、8 根横杆间，距铁梯顶端约 2.28 米，计算铁梯放入处理池后，池内污水的最高深度不应高于 1.49 米。

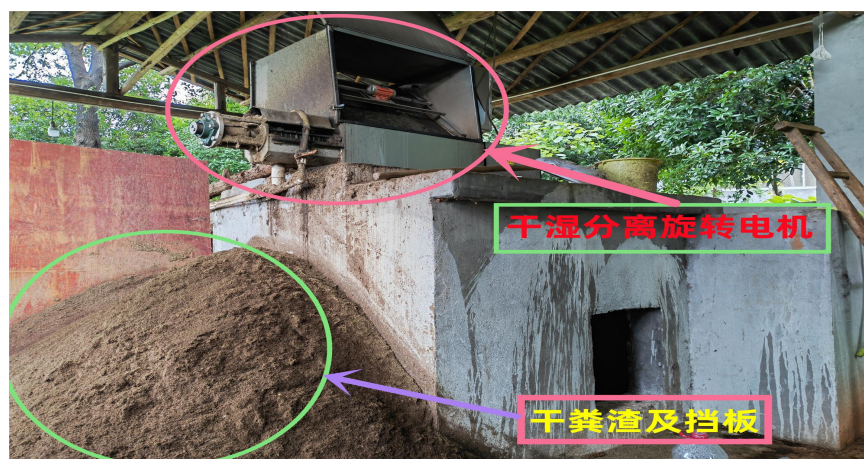
(1号粪污池干湿分离旋转电机)

1 号粪污处理池的粪污固液干湿分离机中的异步震动电机、三相异步电机（齿轮减速机）、潜污泵、搅拌电机均接在粪污固液干湿分离机电源控制箱下方接线端子排上，所有接线端子均出现导线异常发热情况。

1、正明养殖场 1 号粪污池的潜污泵、搅拌电机均未装设保护地线，干湿分离机中的异步震动电机、三相异步电机（齿轮减速机）以及潜污泵、搅拌电机均接在干湿分离机电源控制箱下方接线端子排上，所有接线端子均出现导线异常发热情况，连接潜污泵的软电缆的两根相线绝缘层严重破损，致带电导体外露，存在漏电的事故隐患。
