# **汕头“9· 11”“\*\*\*\*\* DUKHAN”轮 与“粤潮阳渔\*\*\*”渔船碰撞事故 调查报告**

## 简介

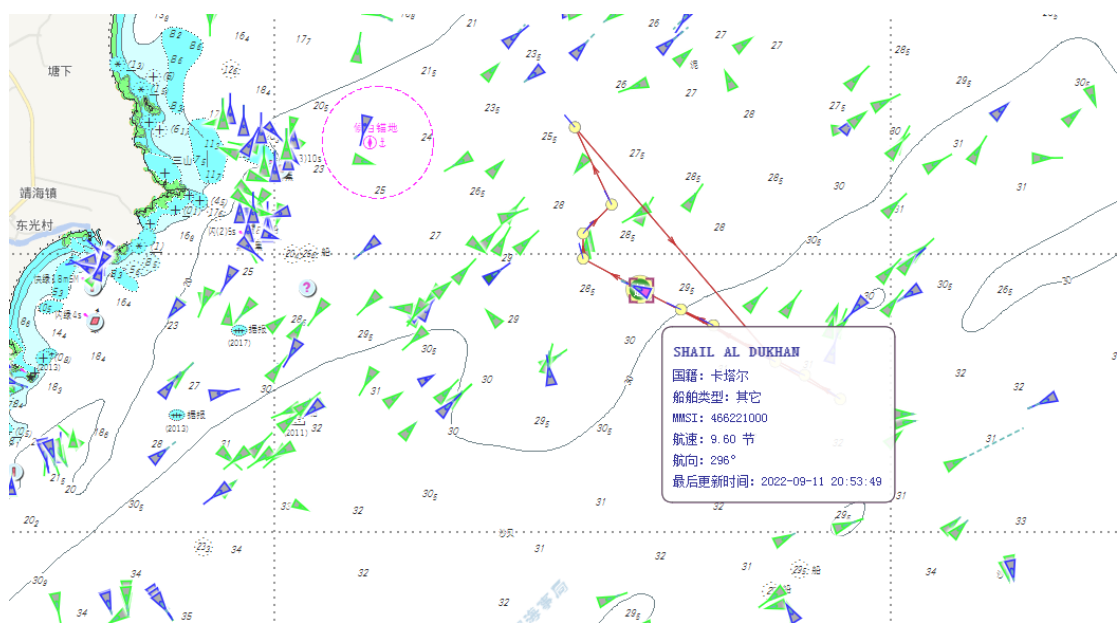
图 3：事故发生时通航环境情况

事故发生在海门港以南约 12 海里处，事故发生前后，附近水域有大量渔船从事拖网捕鱼作业，通航密度较大、通航环境复杂，对船舶的航行避让带来影响，船舶在该水域航行应加强瞭望，谨慎驾驶。

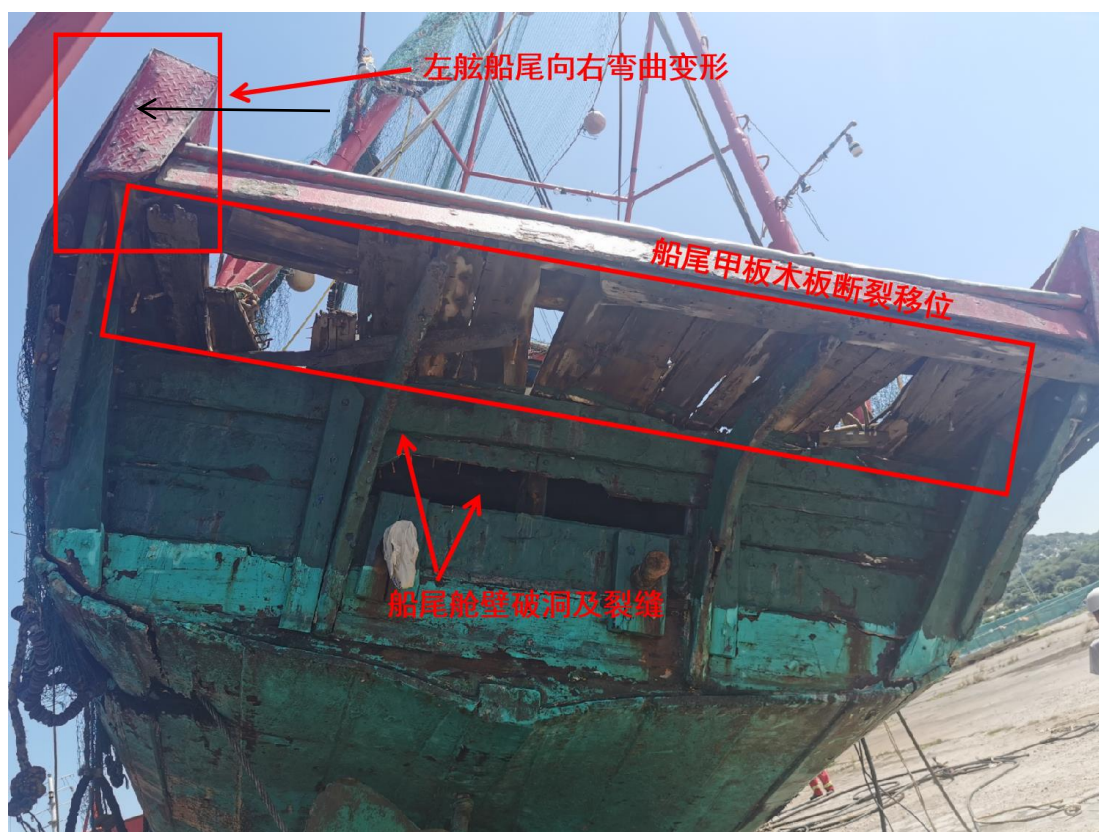
图 4: “粤潮阳渔\*\*\*”船船尾

2022 年 9 月 15 日，调查组对该船开展现场勘验，该船左后船尾舷墙向右弯折变形，船尾甲板横梁向右移位且甲板木板断裂，机舱船尾方向多块舱壁板断裂，变形处未发现外来油漆残留。

2.现场勘验显示“粤潮阳渔\*\*\*”船船尾左舷舷墙向右变形,尾甲板木板断裂并向右移位,左侧其他部位未见碰撞痕迹。

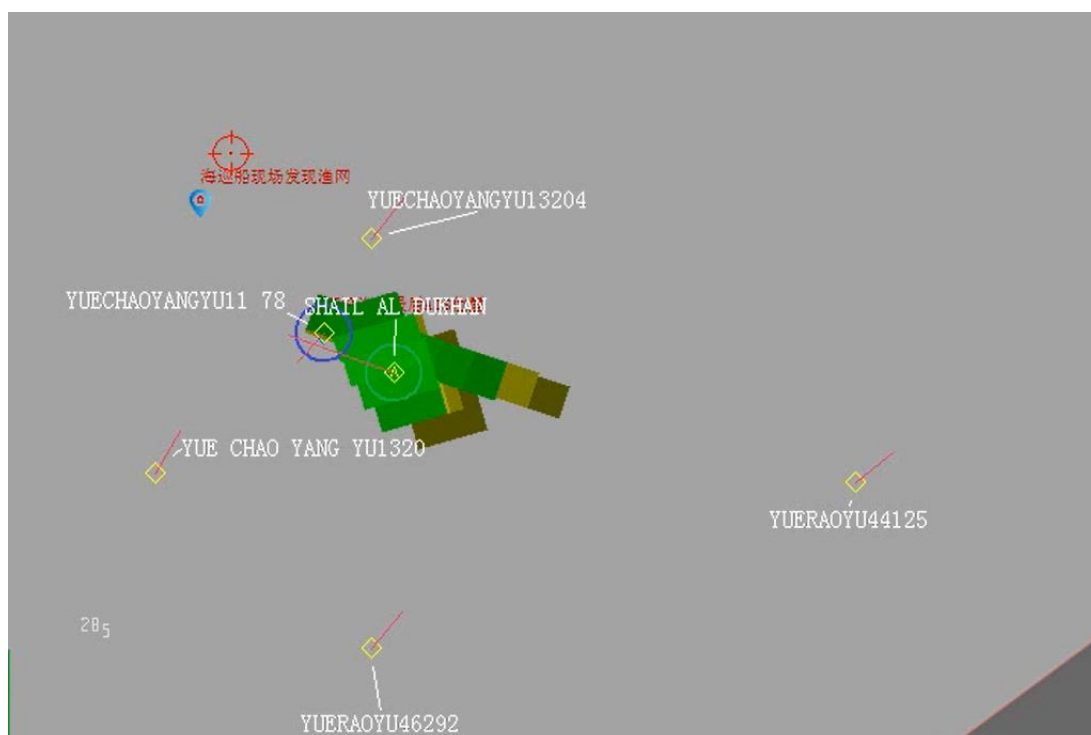
图 5：VTS 雷达录像截图

汕头海事局 VTS 中心雷达录像显示,2022 年 9 月 11 日 2100 时,“\*\*\*\*\* DUKHAN”轮雷达回波与“粤潮阳渔\*\*\*”船(无雷达回波) AIS 船位接触(图 5 所示)后,“粤潮阳渔\*\*\*”船速度从约 3 节增加为 7.7 节,航向从约 220°突变为 340°,渔船船位随“\*\*\*\*\* DUKHAN”轮移动约 450 米,随后渔船 AIS 信号消失。

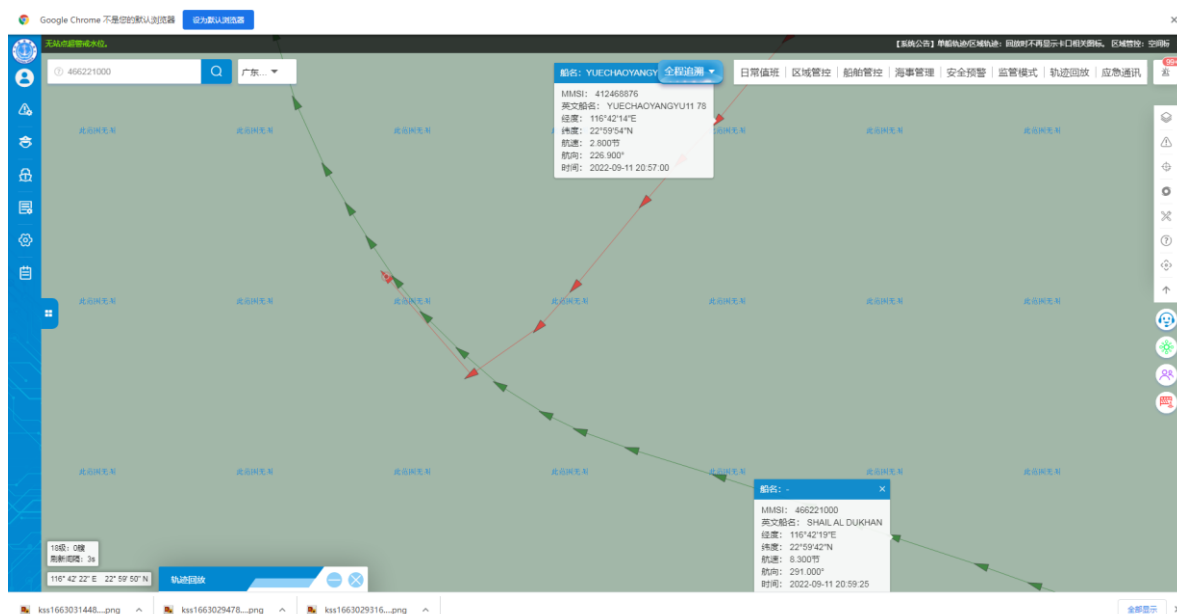
图 6：两船 AIS 数据回放截图

回放两船 AIS，两船 AIS 轨迹交叉后，“粤潮阳渔\*\*\*”船 AIS 轨迹突然发生改变，与“杜汗”轮轨迹基本一致，并于 2101 时 04 秒发送最后一个航向、航速和船位信息。

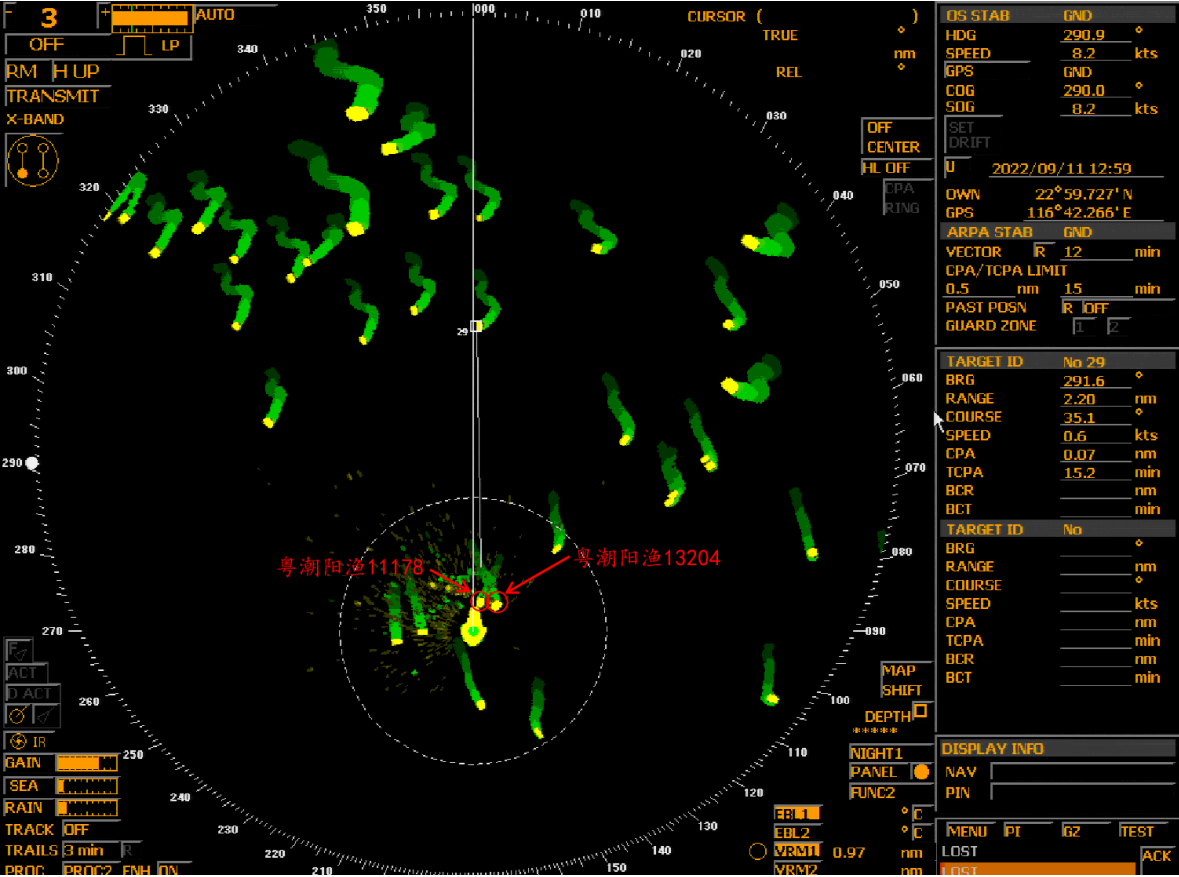
从“\*\*\*\* DUKHAN”轮提取的 VDR 信息显示：2022 年 9 月 11 日 2056 时，“粤潮阳渔\*\*\*\*”船从“\*\*\*\* DUKHAN”轮右前方向该轮左舷方向移动，“粤潮阳渔 13204”船从“\*\*\*\* DUKHAN”轮左前方向该轮右舷方向移动。2100 时，“粤潮阳渔\*\*\*\*”船雷达回波与“\*\*\*\* DUKHAN”轮船首回波重叠，之后没有再出现。

图 7：“\*\*\*\* DUKHAN”轮雷达截图（2059 时，“粤潮阳渔\*\*\*\*”船雷达回波即将与“\*\*\*\* DUKHAN”轮船首回波接触）

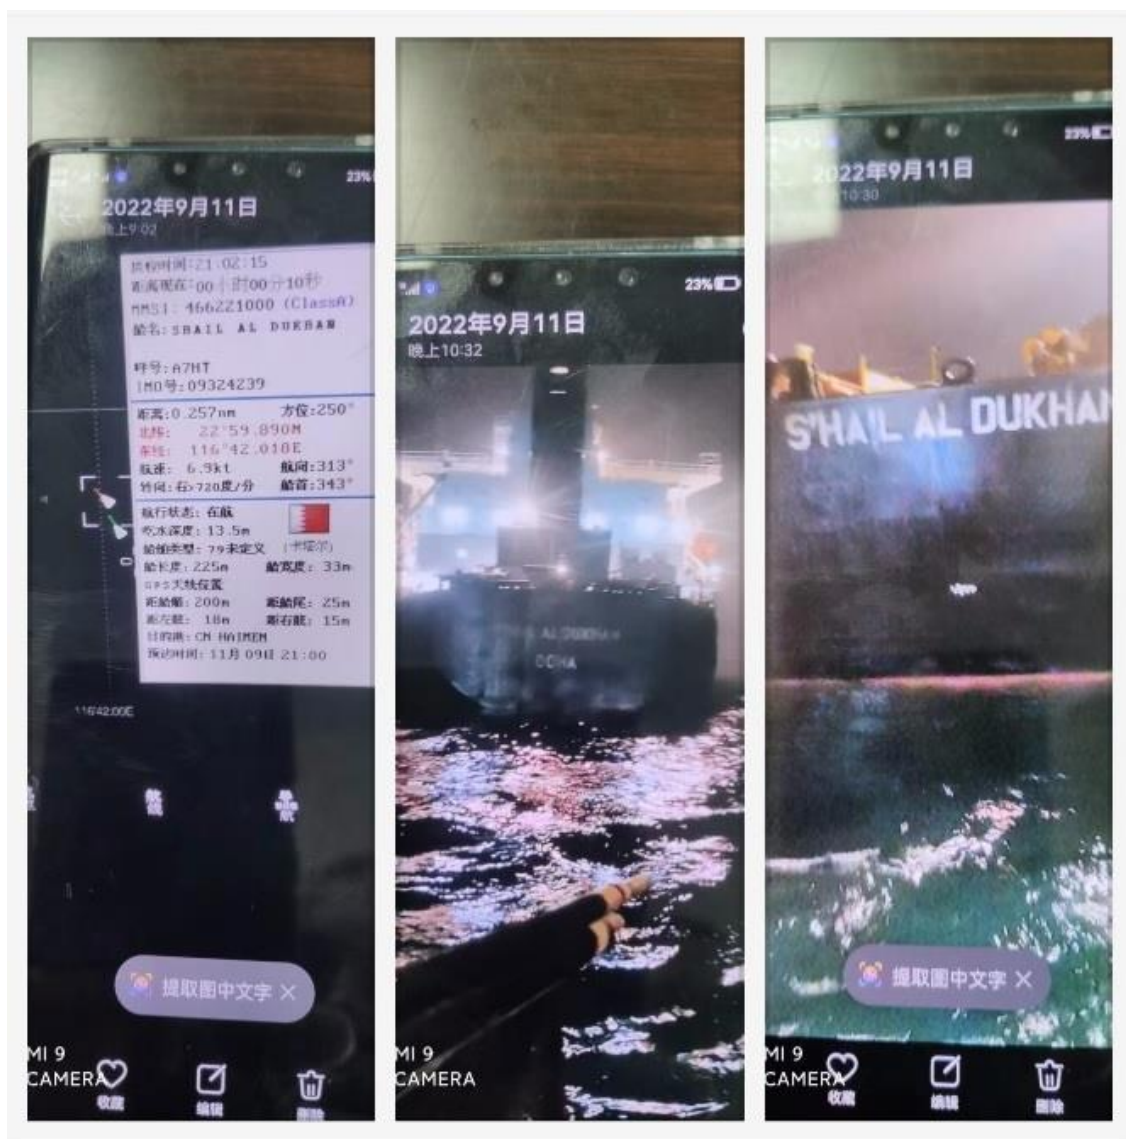
图 8: 手机照片 (“粤潮阳渔 13\*\*\*” 船提供)

2100 时，“粤潮阳渔 13\*\*\*”船船长蔡某德从对讲机听到“粤潮阳渔\*\*\*”船呼叫“我们被货船撞到，马上起网来救我们”后，就马上跑去船尾让船员起网去救“粤潮阳渔\*\*\*”船，然后回到驾驶台用对讲机呼叫“粤潮阳渔\*\*\*”船，但没有听到“粤潮阳渔\*\*\*”船回答。约 2102 时，蔡某德用手机拍摄 AIS 显示屏上最近的商船（0.257 海里）的信息，并在救人后赶上商船拍摄照片，照片显示肇事船船名为“\*\*\*\*\* DUKHAN”。

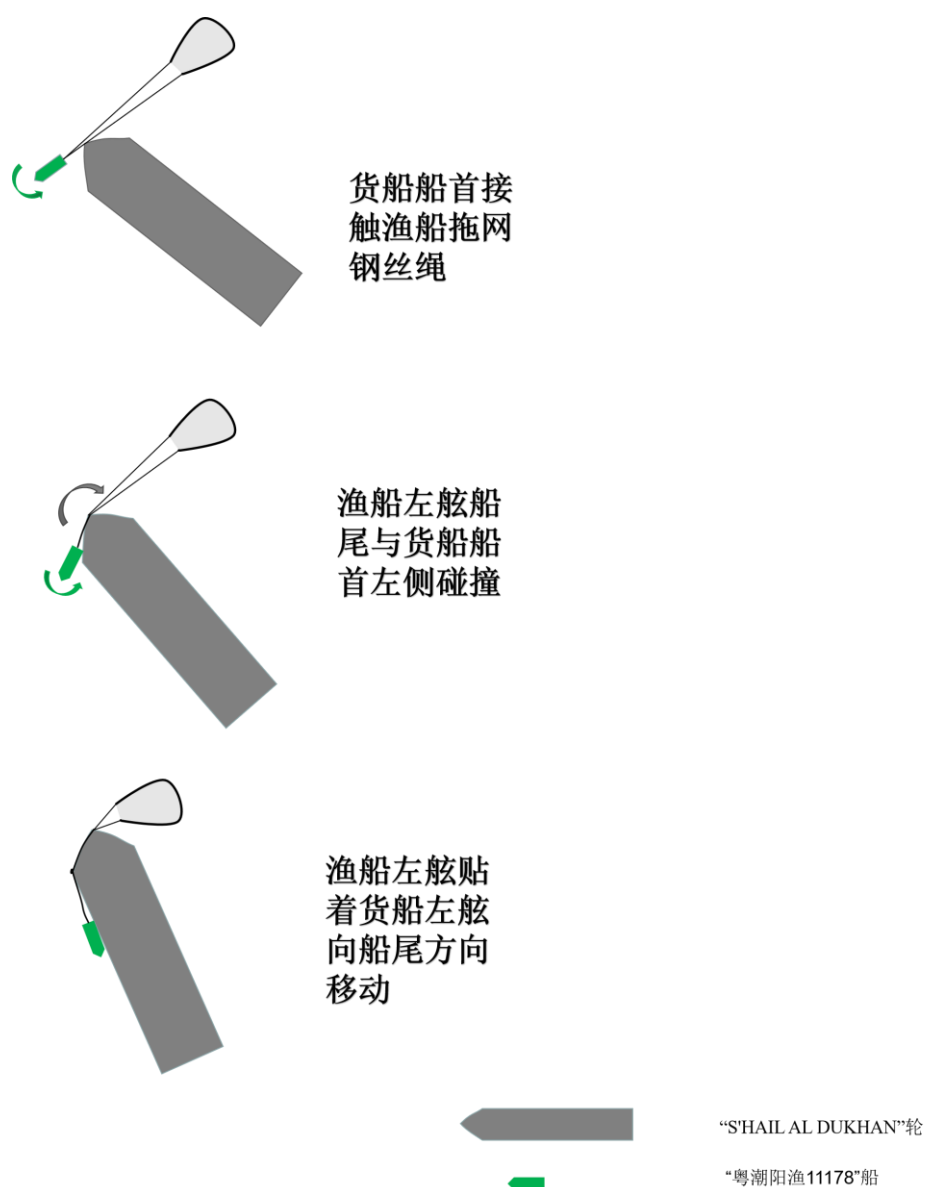
图 9：碰撞过程示意图

综上分析,“粤潮阳渔\*\*\*”船船体刚过“\*\*\*\*\* DUKHAN”轮船首,“\*\*\*\*\* DUKHAN”轮船首触压“粤潮阳渔\*\*\*”船拖网钢丝绳并

继续向前航行(“\*\*\*\*\* DUKHAN”轮与拖网钢丝绳夹角约 70 度);  
“粤潮阳渔\*\*\*”船受尾部拖网钢丝绳拉力作用向左舷方向偏转,  
左舷船尾舷墙与“\*\*\*\*\* DUKHAN”轮船艏部碰撞,随后整个船体迅速向左舷方向漂移并撞到“\*\*\*\*\* DUKHAN”轮船首左舷,并向  
“\*\*\*\*\* DUKHAN”轮船尾方向滑动,“粤潮阳渔\*\*\*”船船尾舱室破损进水,船体下沉(如图 9 所示)。

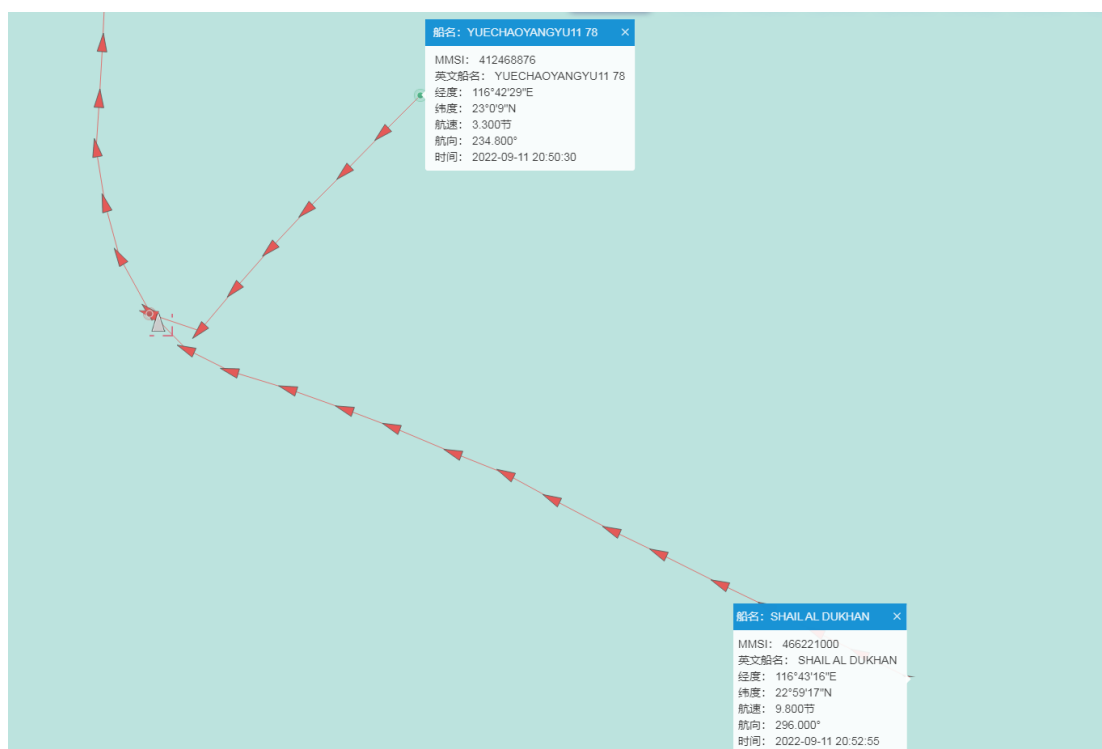
图 15: 事故双方船舶轨迹图

2100 时，该船船尾拖网钢丝绳被 “\*\*\*\*\* DUKHAN” 轮船首从左舷顶住，船首向左偏转，船尾舷墙末端与 “\*\*\*\*\* DUKHAN” 轮船艏左侧接触挤压，该船机舱后部船壳木板断裂破损进水，该船被 “\*\*\*\*\* DUKHAN” 轮拖着拖网钢丝绳随其向前移动。
