# 福州“2·8”“BBC ONYX”轮与 “闽连渔60996”轮碰撞事故调查报告

2023 年 8 月

事故调查组

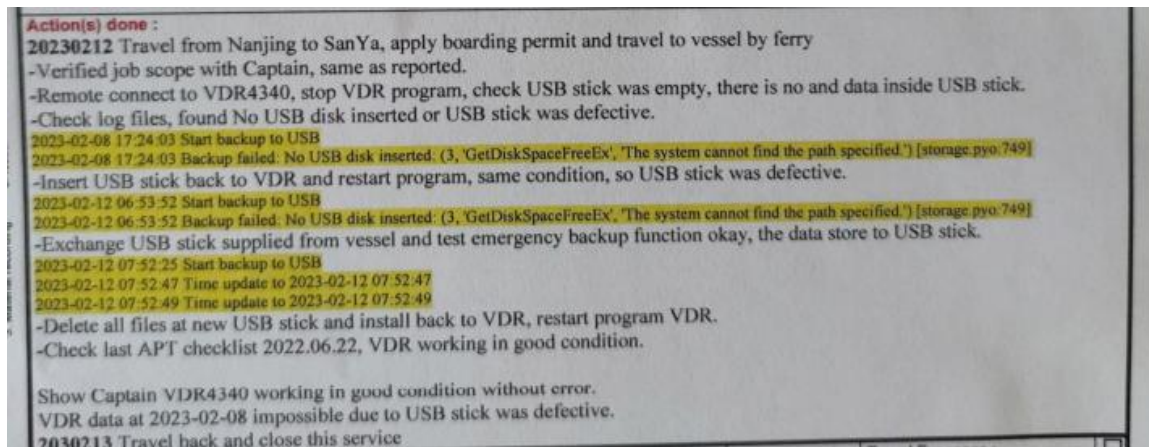
图 6：“BBC ONYX”轮 VDR 检查报告截图

2023 年 2 月 12 日,瓦锡兰维修服务（上海）有限公司技术人员在事故调查组成员陪同下，登轮提取VDR主机单元上的U盘，现场读取时发现U盘无数据，将U盘重新插入VDR主机单元进行数据备份操作，主机单元显示屏显示“Backup failed:No USB disk inserted”（备份失败：未插入U盘），读取U盘亦无数据，换新U盘进行备份操作，数据备份成功。查阅该轮VDR设备LOG（日志）记录，2 月 9 日 0124 时该轮进行了VDR数据备份（记录显示“start Backup to USB”），但备份失败(记录显示“Backup failed:No USB disk inserted”)。

根据技术人员出具的VDR检查报告（详见图 4），2 月 9 日 0124 时（下图世界时 2023-02-08 1724 时）该轮进行VDR数据备份时，因U盘故障，导致备份失败。由于该轮VDR保持运行，事发时段VDR数据已被覆盖。

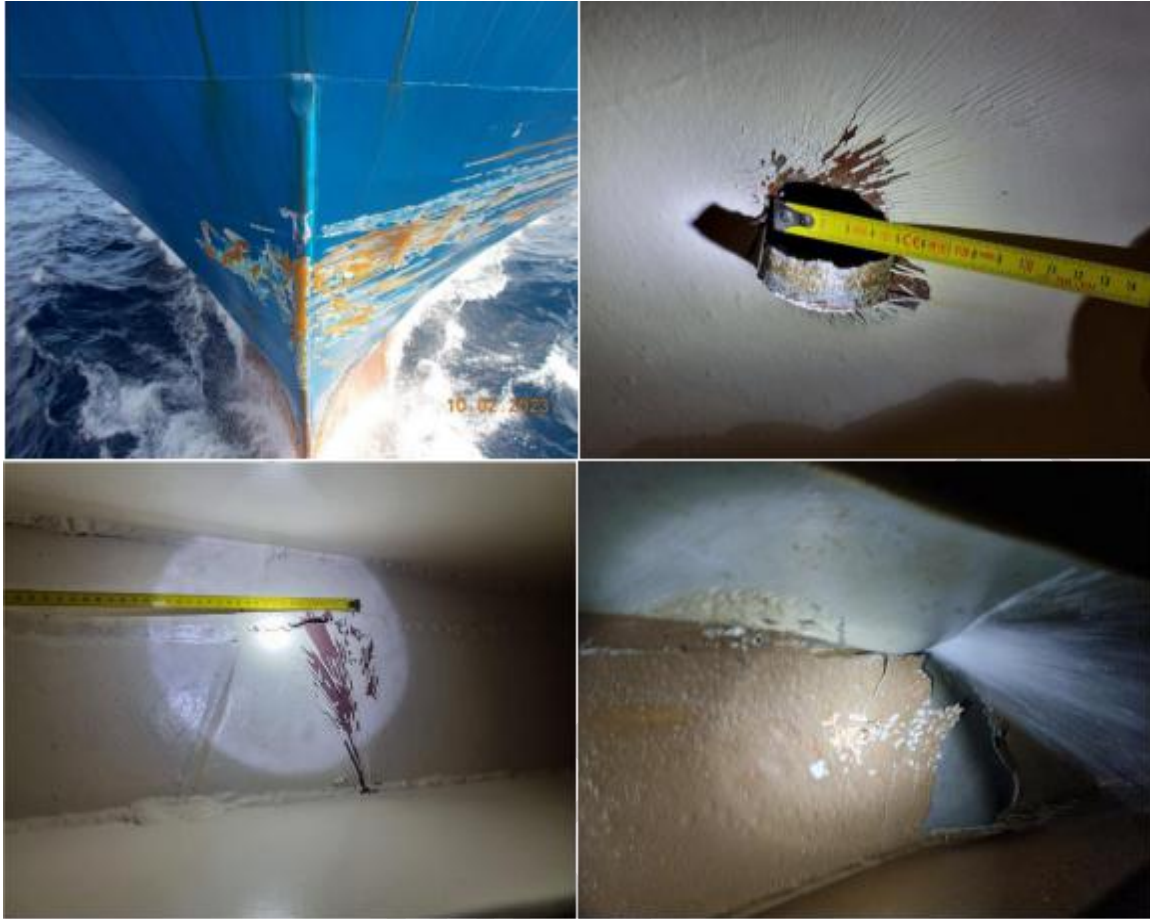
图 8：“BBC ONYX”轮船员拍摄的船体受损照

（2）根据船员提供的照片，该轮船首水面以上船体外板存在大面积擦碰痕迹并粘有白色油漆，但这些痕迹已被新刷蓝色油漆覆盖。

约 5.9 米处船壳板各有 1 处凹陷。

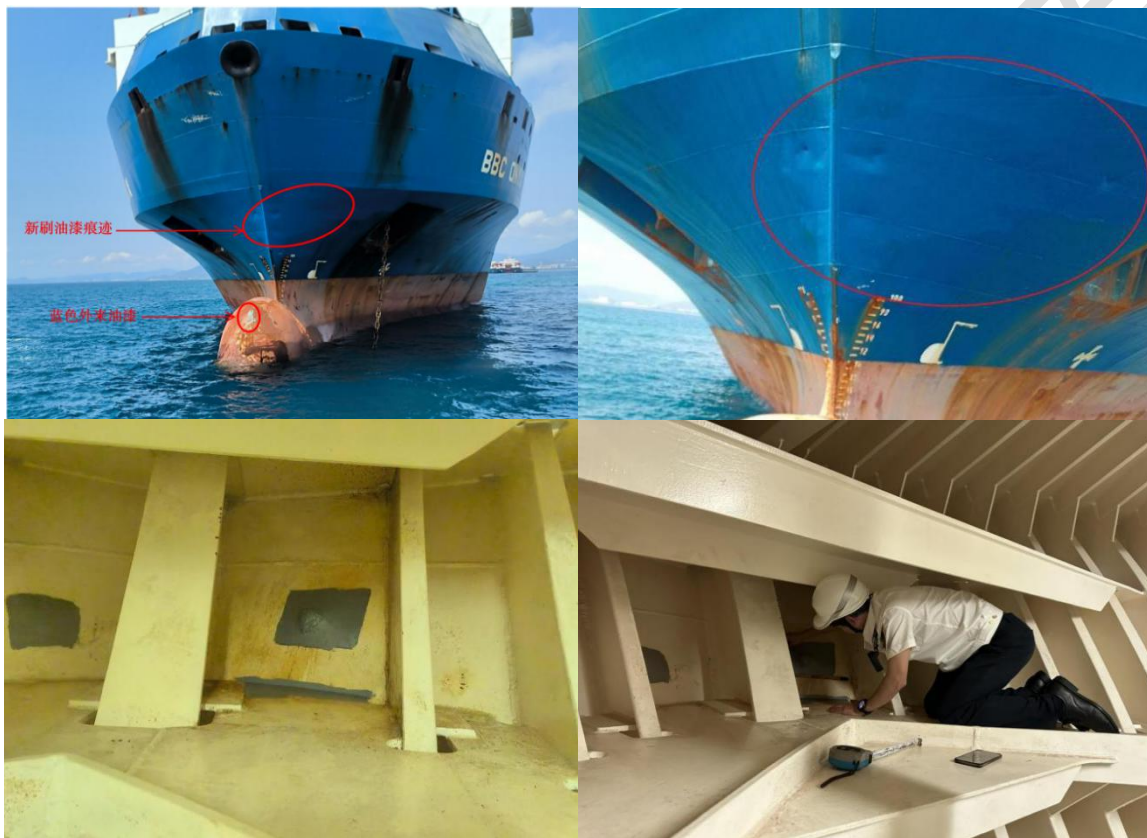
图9：“BBC ONYX”轮现场勘验照片

2月12日，调查人员对“BBC ONYX”轮进行现场勘验发现以下碰撞痕迹（见图9）：

（1）球鼻艏有一附着蓝色外来油漆的新擦痕，外来油漆与“闽连渔 60996”轮水线以上船体油漆颜色相符。

（3）根据船员提供的照片及现场勘验，艏柱两侧水面以上

（4）艏楼二层舱储藏室前部（艏柱右侧凹陷处）有一直径约 50mm 的破洞，艏楼二层舱储藏室左侧船壳板有一长约 130mm 的裂缝，这两处船体破损部位存在人为新修补痕迹。

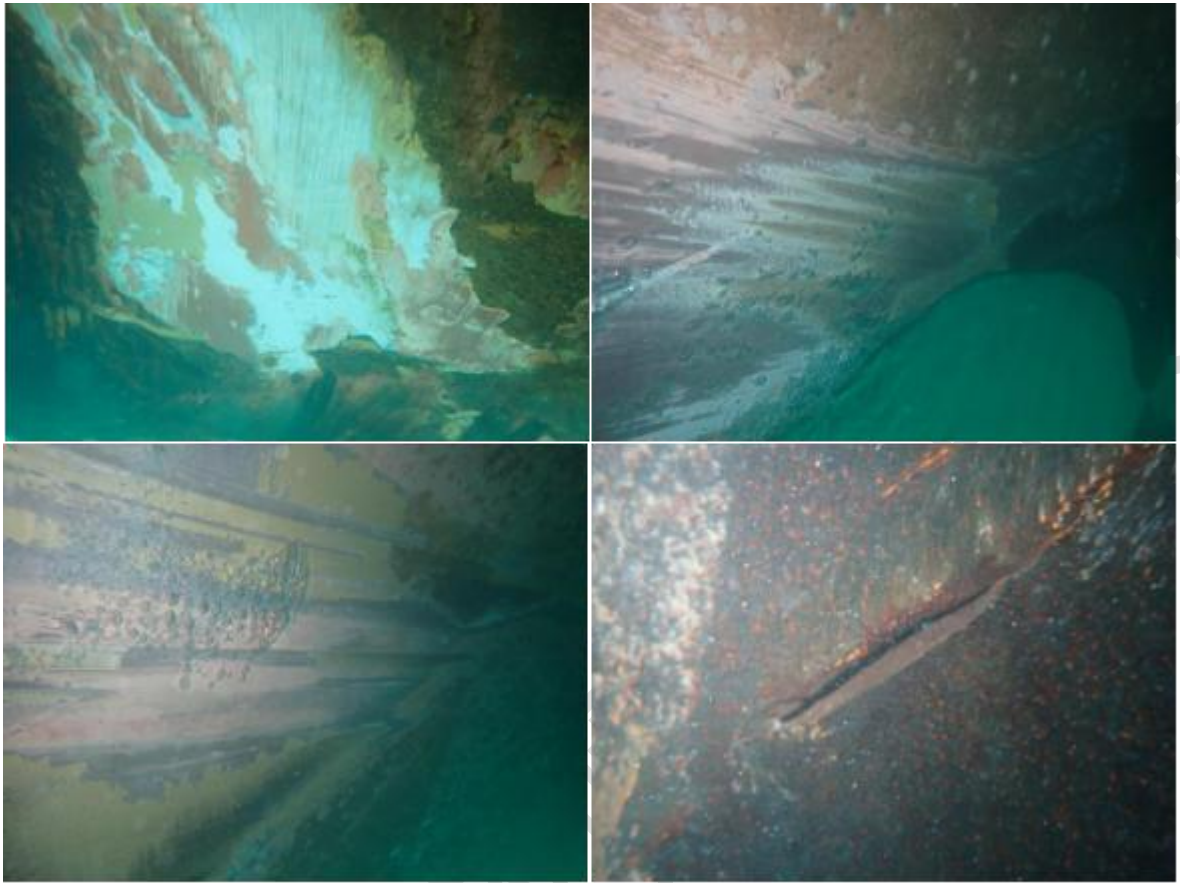
图10：“BBC ONYX”轮水下录像检验照片

2月16日，船东委托青岛浩海船务有限公司对“BBC ONYX”轮船体进行了水下录像检验，根据青岛浩海船务有限公司出具的《“BBC ONYX”轮水下录像检验报告》，该轮水下船体受损情况如下（见图10）：

(1) 球鼻艏左前部距船底约 1.5m处，有长度约 500mm、宽度约 400mm、深度 50-60mm变形。

(2) 球鼻艏右后 2m、距船底约 1.5m 处，有长度约 550mm、宽度约 300mm、深度 30-40mm 变形。

(3) 左艏水尺向后、距离船底约 1.4m处，有长度约 8m、宽度约 200-250mm、深度 20mm划痕及轻微变形。

(4) 右舷船底板距船首约 15m处有长度约 11-12m、宽度约 1m、深度约 10mm 划痕及轻微变形。

(5) 左侧艏水尺向前约 2.5m、距船底约 2.2-2.4 米位置有一

长 120mm、宽 20mm 的破洞。

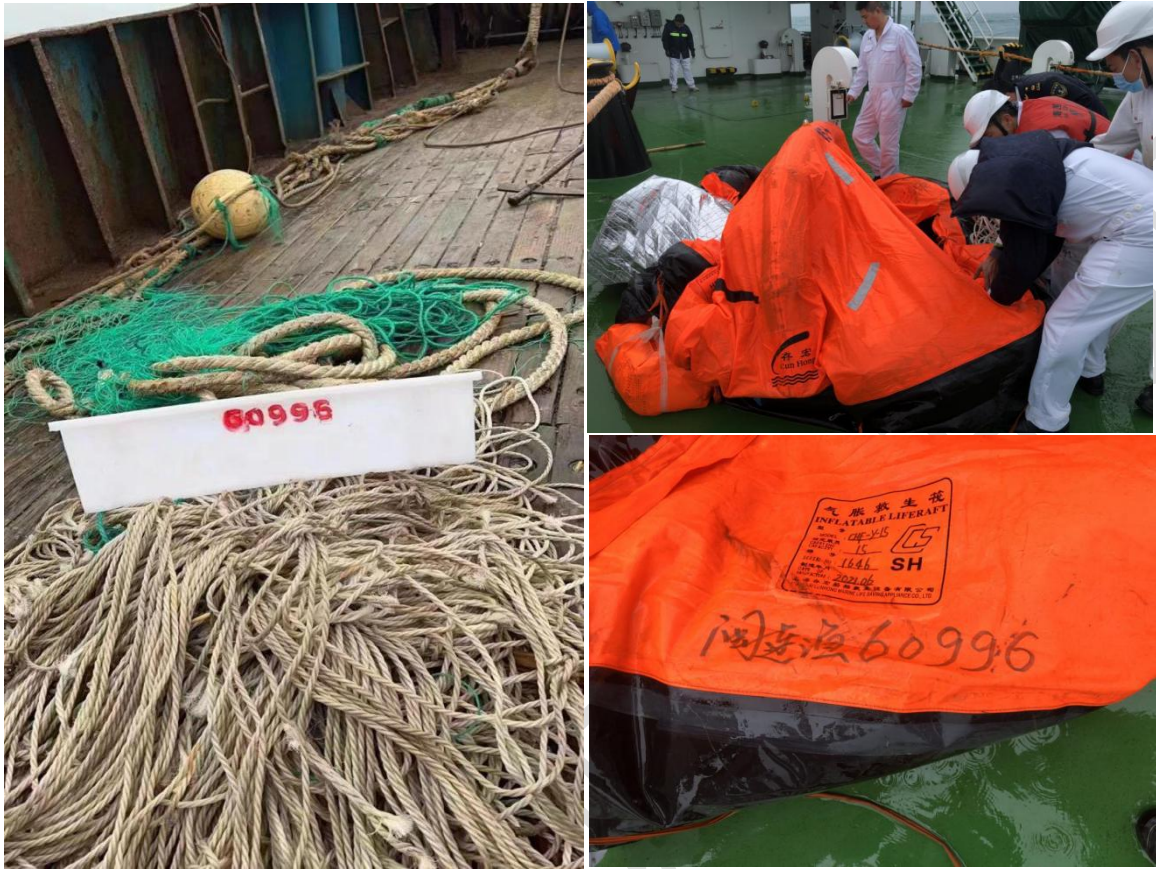
图 11：打捞起的渔网渔具和“闽连渔 60996”轮冰盘、救生筏照片

本起事故发生后，现场救助力量在事发附近水域发现并打捞起散落的渔网渔具和“闽连渔 60996”轮冰盘、救生筏（见图 11）。

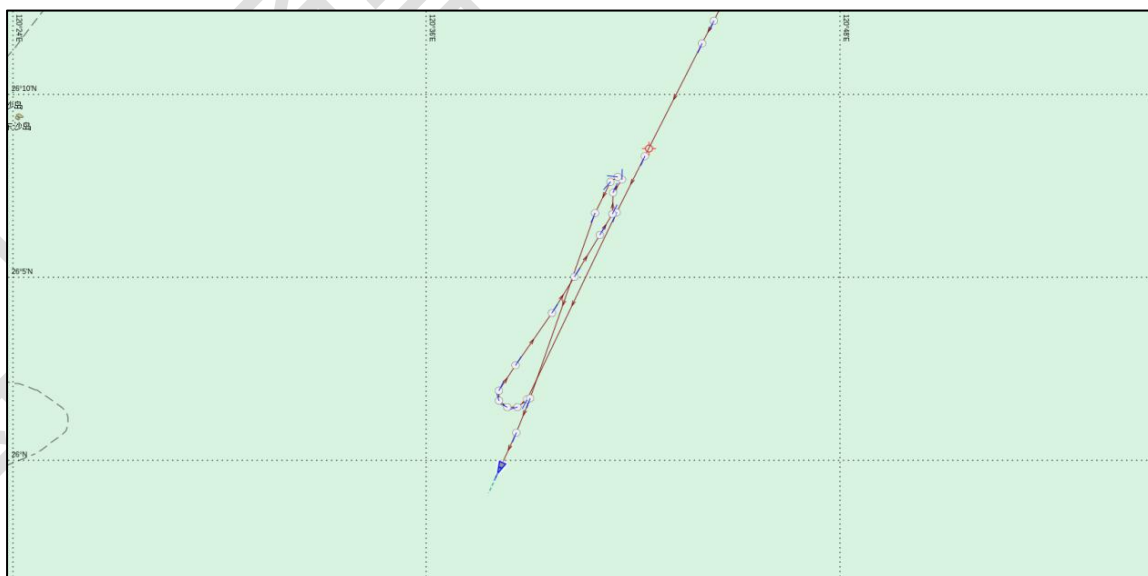
图 12: “BBC ONYX” 轮返回事发海域航行轨迹

(2) 当公司海务主管（事故发生后约 22 分钟）通过电话要求船长返回事发海域搜寻现场时，该轮已驶离事事故水域约 6.7 海里。该轮虽有掉头折返事发水域，但在约 2353 时航行至距离事发位置西南方向约 1 海里处就终止搜寻，重新回到原定航向续航（见图 12）。

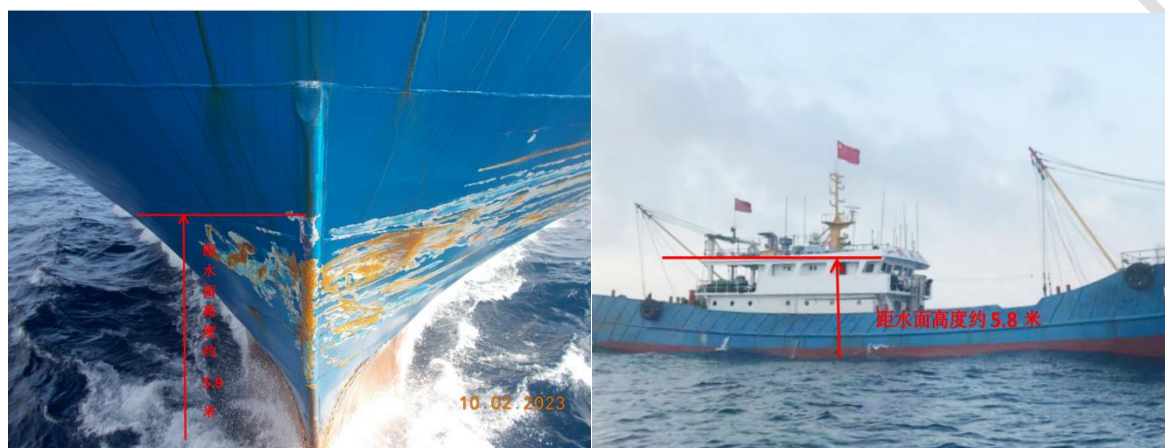
图14：“BBC ONYX”轮碰撞痕迹高度与  
“闽连渔60996”轮罗经甲板高度对比示意图

3.根据“BBC ONYX”轮现场勘验、水下录像检验及船员提供的照片，该轮船首存在明显新近碰撞痕迹，碰撞痕迹最高点距离水面约5.9米。另根据“闽连渔 60996”轮检验记录和船舶总布置图，该轮罗经甲板至主甲板高度约5米，型深4.14m，设计吃水3.3m，可得出该轮罗经甲板至水面高度约5.84m，与“BBC ONYX”轮船首碰撞痕迹高度相当。

综上，本报告推断“BBC ONYX”轮船首与“闽连渔 60996”轮左舷侧生活区附近部位发生碰撞。鉴于“闽连渔

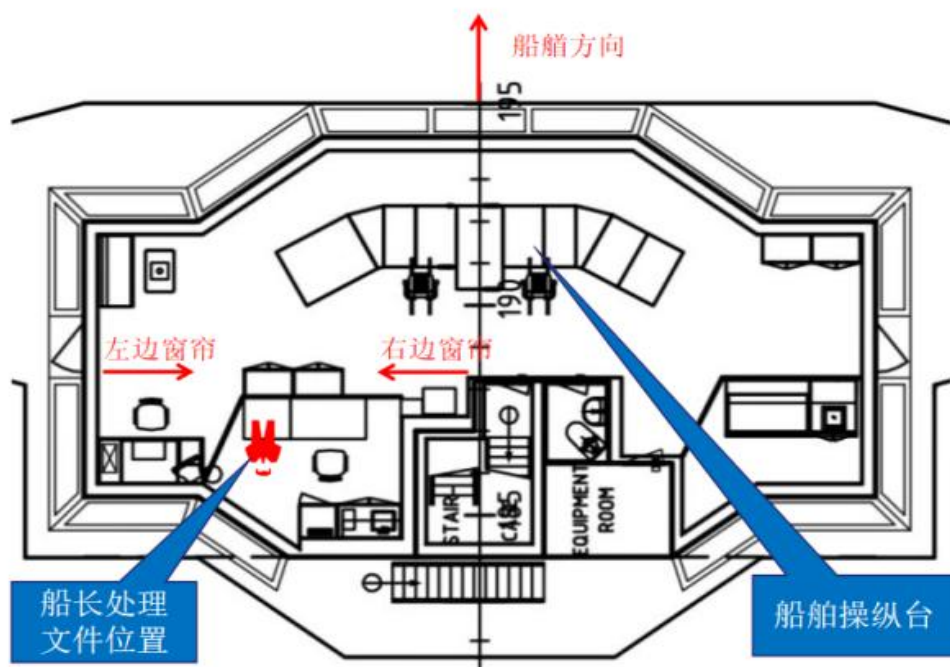
图 14: “BBC ONYX”轮驾驶台分布示意图

约 2230 时，船位  $26^{\circ}13'09''\text{N}/120^{\circ}44'57''\text{E}$ ，航向约  $202^{\circ}$ （迹向约  $206^{\circ}$ ），航速 17.1 节，船舶保向保速航行（“闽连渔 60996”轮位于“BBC ONYX”轮正前方，距离约 5.3 海里）。大副离开驾驶台回房间休息，船长独自一人在驾驶台值班。船长走到驾驶台左后部的通讯电脑桌查阅邮件，处理文件（该区域夜间拉上布帘以防止灯光外露，见图 14）。
