# 工贸企业有限空间作业较大事故 典型案例汇编

应急管理部执法工贸局

2024 年 3 月

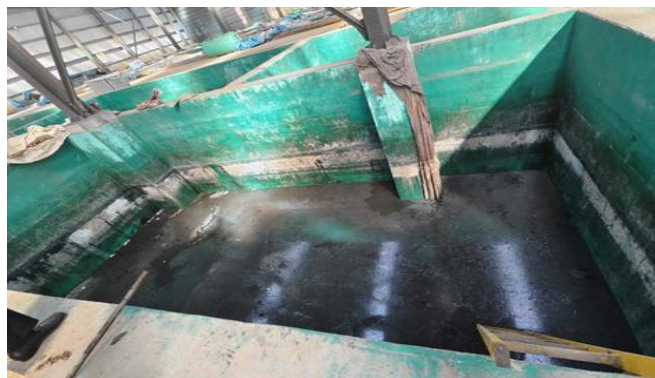
图 1 发生事故的腌制池

发生事故的腌制池长 9.5 米、宽 5 米、深 3.5 米，采用砖砌结构。该公司于 2023 年 7 月下旬已将萝卜从腌渍池捞出，池内残留少量萝卜和腌渍污水，深度约 0.8 米，至事发当日已放置约 1 个月。

事故腌渍池污水抽排过程中，作业人员未采取有效防控措施，擅自进入腌渍池中清理堵塞水泵的杂物，硫化氢在有限空间内持续快速释放，达到可立即威胁生命和健康浓度，导致事故发生。施救人员未采取正确的安全防护措施而盲目施救，导致事故进一步扩大。

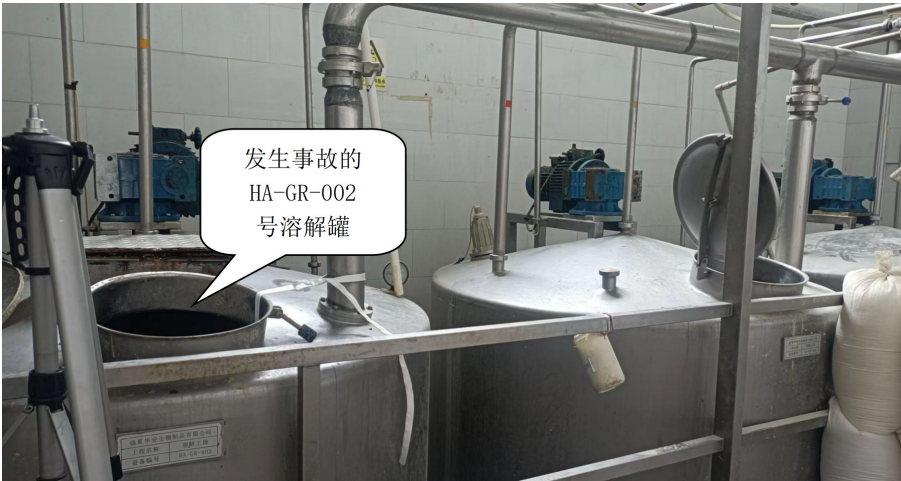
图 3 发生事故的溶解罐

事故发生在干酪素生产车间。干酪素生产工艺主要包括原料粉碎、原料溶解、过滤分离、点酸中和、压滤烘干 5 个工序。事故发生部位为原料溶解工序的 1 号溶解罐，该罐高 2.3 米，直径 1.8 米，顶部设有直径为 0.4 米的人孔。

华安生物未严格执行工艺控制要求，致使残留物料发酵产生的硫化氢、氰化氢等有毒有害气体聚集，现场作业人员未经有限空间安全教育培训，未按照有限空间作业要求违章进入罐体作业，导致事故发生；发生事故后，现场救援人员未按照有限空间救援要求，违章指挥、盲目施救，导致事故扩大。

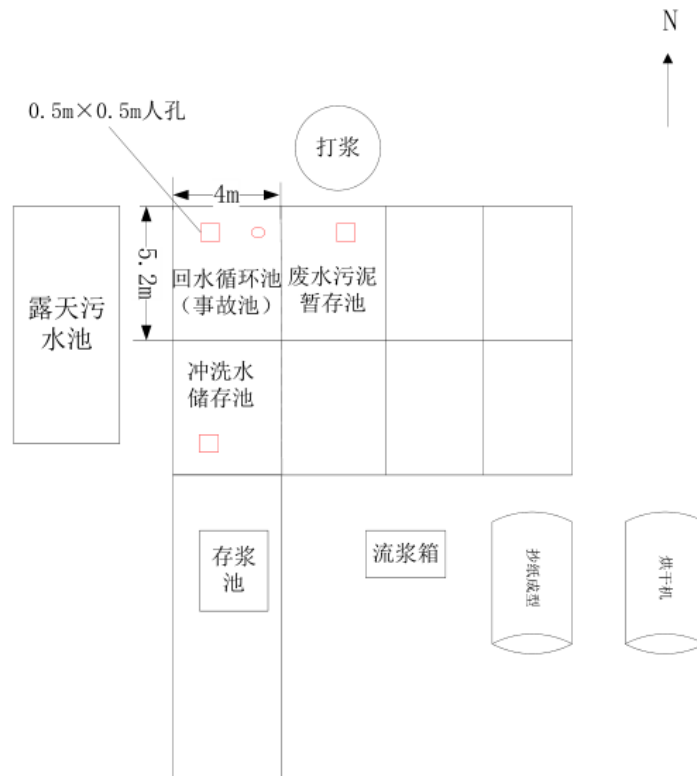
图 8 生产线平面布置

事故发生在武某玉承租厂房回水循环区的回水循环池，位于厂房西北角，共 8 个水池，水池用水泥盖板封闭。回水循环池长时间使用后池底会有沉淀物，主要由泥浆和纸浆组成，需要不定期清理。事故发生在北侧最西端的回水循环池，尺寸约为 5.2m×4m×3.2m，水泥盖板上留有 0.5m×0.5m 的人孔和直径为 15cm 的圆形管道孔。

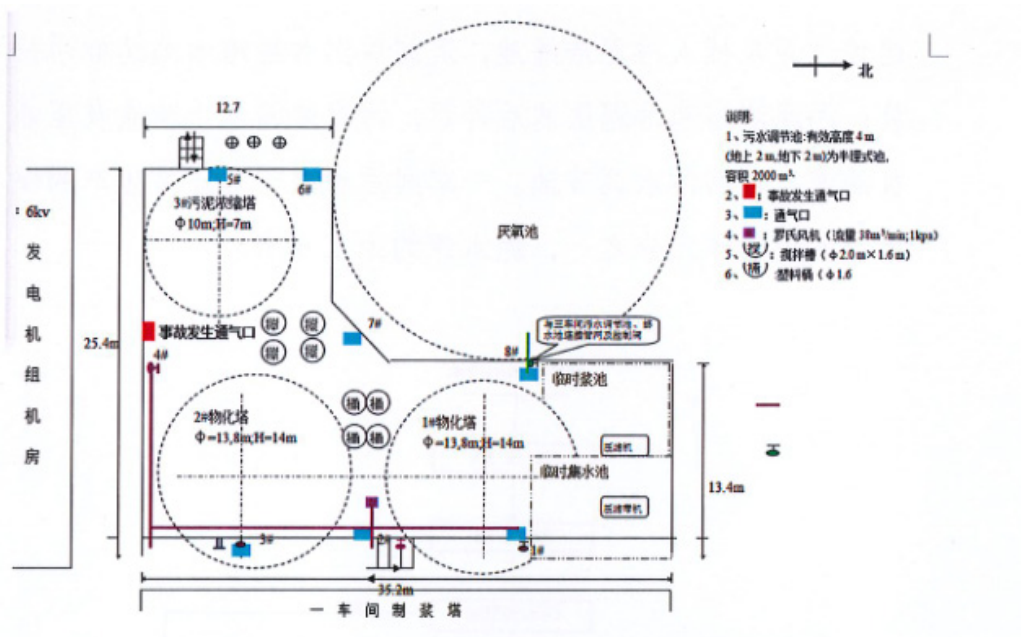
图 9 一车间污水调节池平面布置

一车间和三车间各设有一套污水处理系统。事故发生在一车间污水调节池（又称事故应急池）。该污水调节池为半地下池，有效高度4米（地上2米，地下2米），容积约2000立方米；池面平台设置有8个通气口（规格约1.5米×0.8米），平时以活动格栅覆盖（未上锁）；在东南角池面平台下约2米处设置有一个入孔（直径为0.6米）。

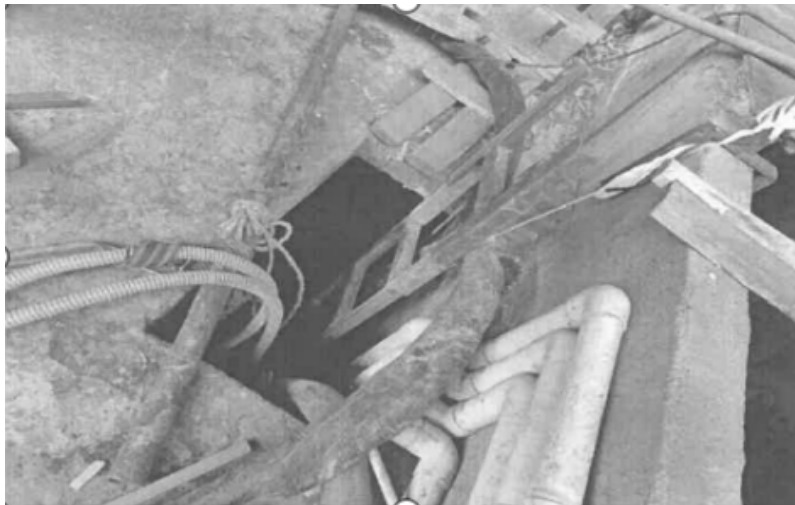
图 10 事故白水池入口

事故发生地点为立丰纸厂第三生产线地下的白水池。该白水池为半封闭式，高约 2.96 米，为梯形状，池内分隔两仓，两仓底部相通，白水池内污水位约 0.37 米，进出口为 0.9\*0.5 米长方形。平常每月要进入白水池清洗作业 1 至 2 次。

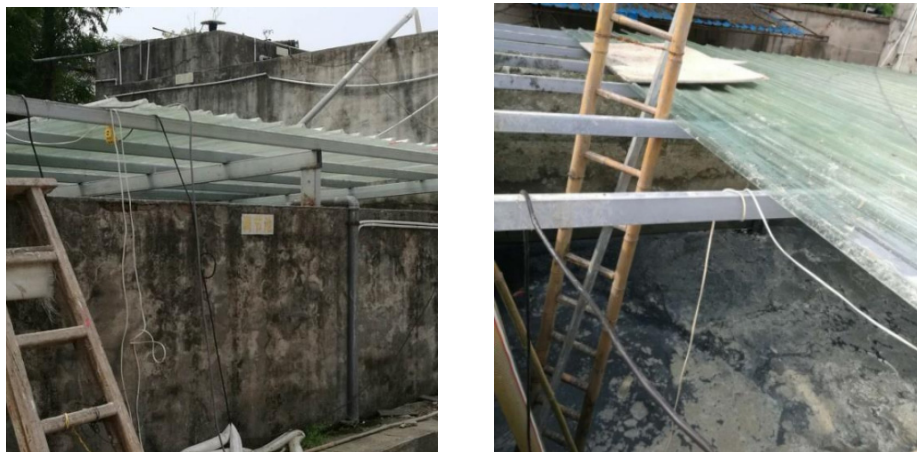
图 14 污水调节池

事故发生在污水处理站的污水调节池。该污水调节池为砖混结构建筑，池深 3.1 米，长 5.7 米，宽 5.6 米，为减少污水调节池散发的恶臭气味对周边环境和居民生活的影响，2019 年 3 月，调节池池口上方增设了可揭开的塑料顶棚。该污水调节池一般 1~2 个月清污一次。

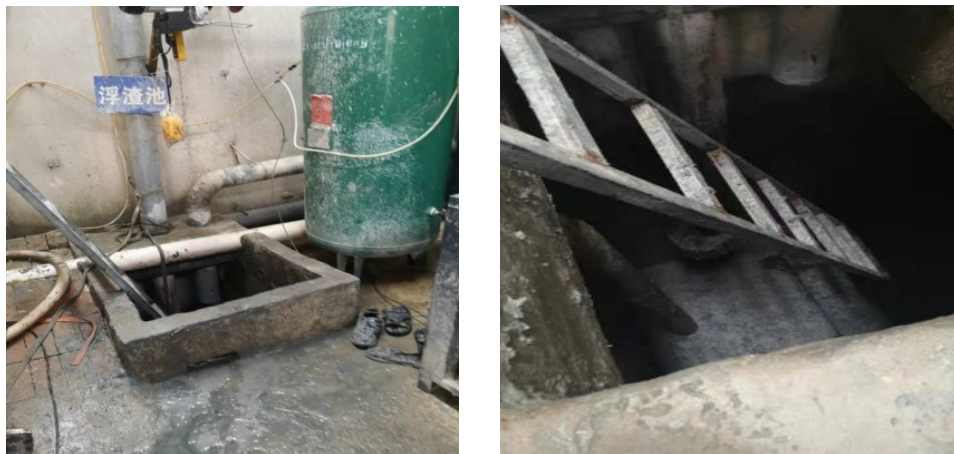
图 16 发生事故的浮渣池

事故浮渣池长 6 米、宽 3 米、高 3 米，位于地面以下，左上角留有 1 米见方出入口，事发时池底存有 0.3 米深污泥；浮渣池内设有 1 台污泥潜水泵。
