# 常州武进常州榮榮金属科技有限公司 “1·20”较大粉尘爆炸事故调查报告

常州市人民政府“1·20”事故调查组

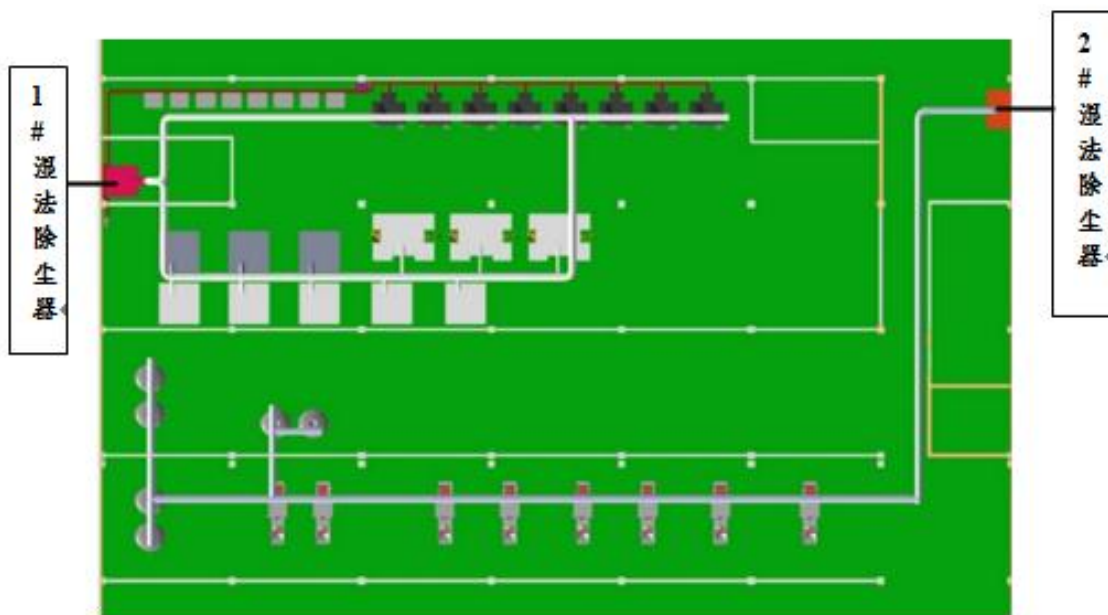
2023年4月份，榮荣公司增加了五轴打磨机后，采用干式作业会产生较大扬尘，为此在五轴打磨机和机械手打磨机外罩箱体顶盖设置了吸尘口，通过除尘风管与车间西侧的1#湿法除尘器联通<sup>[4]</sup>。南侧喷砂区域设置有14台喷砂机，通过除尘风管连接至2#

图4 1#（白色风管）、2#（灰色风管）  
集中湿法除尘系统管网

**1. 设施设备未正确使用和维护。**五轴打磨机本应采用湿式研磨工艺，但由于湿式砂纸价格较高且工件潮湿需增加烘干工序，为此榮荣公司一直采用干式运行，造成打磨设备内部积尘严重。1#湿法除尘器水泵管道堵塞，加之未设置水量、水压等安全监测报警联锁装置，致使1#湿法除尘器处于无水运行状态。

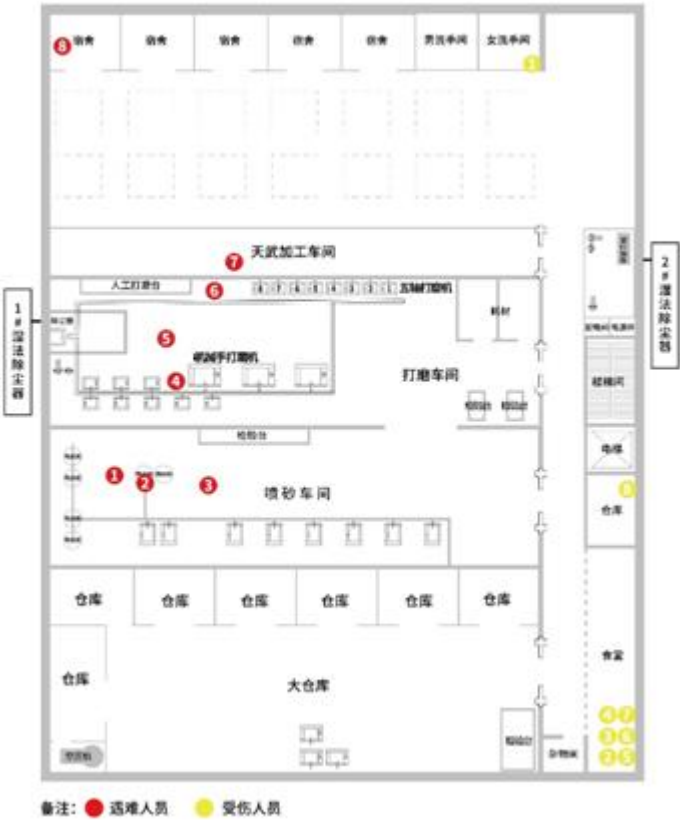
图 5 事故现场伤亡人员的点位复原图

1月20日3时32分07秒，1#湿法除尘器、机械手打磨机、五轴打磨机等设备发生多点连续粉尘爆炸，导致在打磨车间和喷砂车间作业的7名榮荣公司员工死亡，1名天武金属公司的值班电工在宿舍内死亡；7名榮荣公司员工在食堂和仓库受伤，1名天武金属公司的食堂员工在洗手间受伤（图5）。

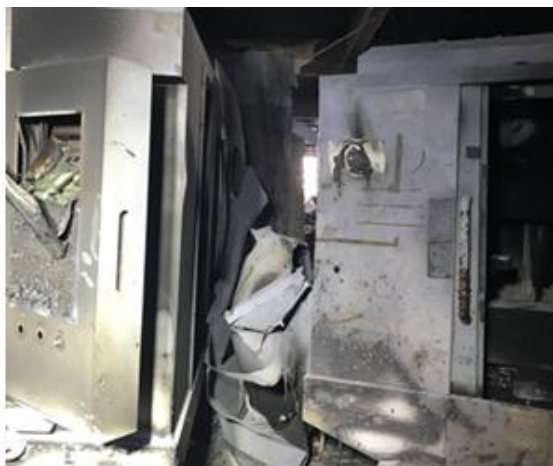
爆炸超压最严重的部位为紧邻1#湿法除尘器东侧的双臂机械手打磨机，其外壳几乎被完全摧毁，上盖飞至10m外，落在7号和8号五轴打磨机中间的缝隙处（图6）。冲击波向北传播致7号五轴打磨机使其整体偏转；冲击波向下，致使双臂机械手打磨机北侧周边地面楼板形成明显凹陷（图7）；冲击波向上引起建筑物梁、柱严重破损（图8）。

图 6 飞落至两台五轴打磨机中间夹缝处的机械手打磨机外罩盖板

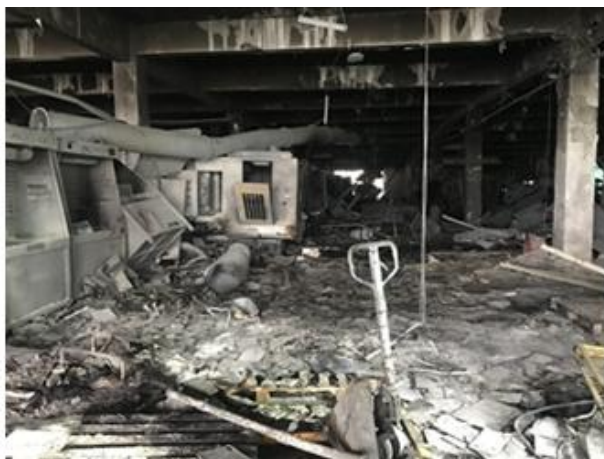
图 7 凹陷的地面楼板

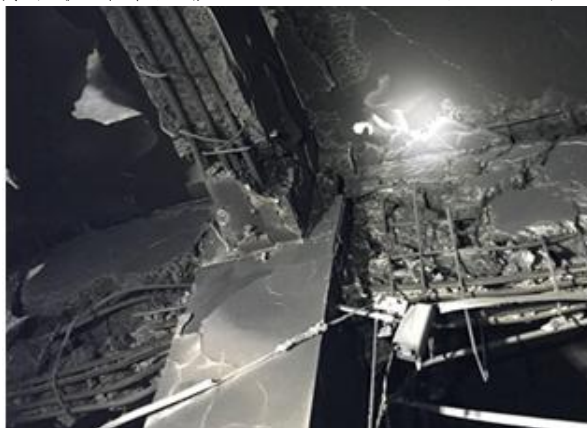
图 8 受到严重破损的梁柱

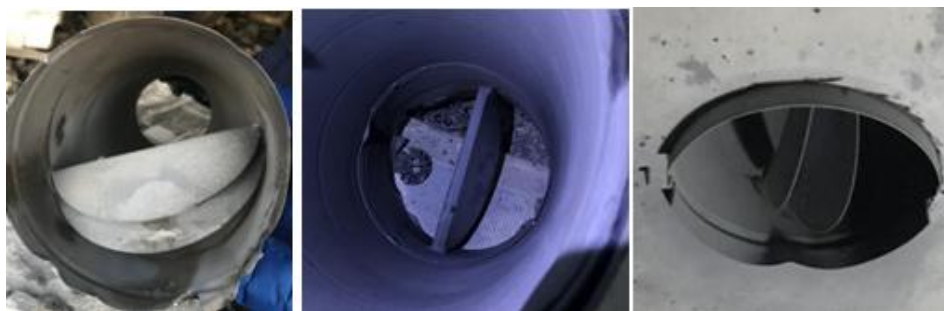
除尘管道连接1#湿法除尘器与五轴打磨机、机械手打磨机，其除尘总管除连接五轴打磨机的一段悬空，其余均散落于地面；其除尘支管全部脱落，且管内风阀叶片大部分呈现倒向设备的变形（图9）。

图9 支管内风阀叶片大部分呈现倒向设备的变形
