# 烟台 “9·18” “沃卡利亚” 轮与 “辽普渔 25097” 船碰撞事故调查报告

### （一）事故简况。

自天津港驶往韩国蔚山港途中，在烟台港北偏西约 53 海里老铁山水道 TSS 东行通航分道内（概位：38°29 ' .3N/121°02 ' .1E，图 1），与辽宁省大连市王世宝个人所有大连籍钢质渔船“辽普渔 25097”船（以下简称 L 船）发生碰撞。事故导致 L 船沉没，船上 10 人全部失踪，构成重大等级水上交通事故。

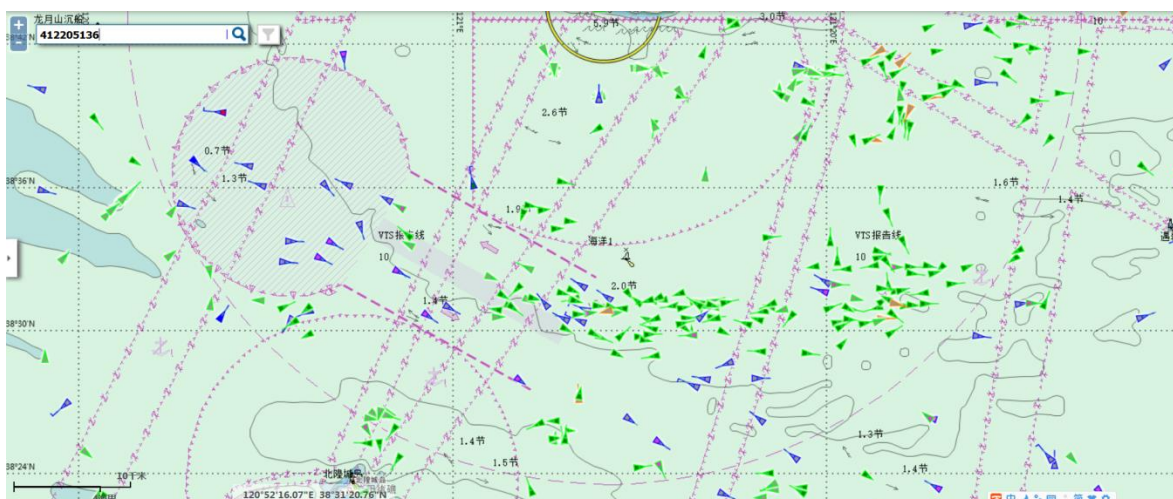
图 2：老铁山水道通航环境

事故地点位于老铁山水道 TSS 船舶东行分道内。老铁山水道为船舶进出渤海湾的必经通道之一，且大型船舶均需通过老铁山水道，该水域商船通航密集。2006 年 6 月 1 日《老铁山水道船舶定线制》《老铁山水道船舶报告制》（即“两制”）施行，V 轮为“两制”适用船舶，L 船为非强制报告船舶。黄渤海海域伏季休渔已于 9 月 1 日结束，渔业船舶活动活跃。相关电子证据显示，老铁山水道 TSS 及附近水域有大量渔业船舶活动。该水域通航环境较为复杂。

注：2020 年 11 月 23 日取自交通运输部海事局“导助航综

合应用系统”，其中绿色图标多为渔船。

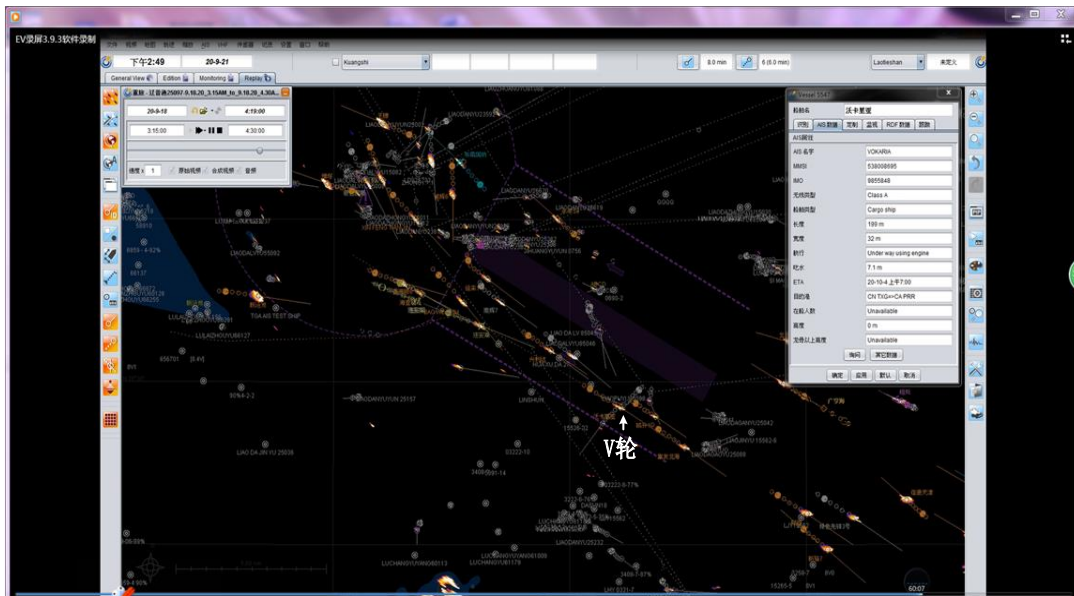
图 3：大连 VTS 中心监控截图

事发时（0419时），VTS值班员张业远值守老铁山水道值班台（0200时至0600时班组）。张业远2011年航海技术专业毕业，2015年取得VTS值班员证书，并一直从事VTS值班员（兼搜救协调员）工作，值班期间于0324时提醒V轮保持正规瞭望、注意避让渔船。分析调取的大连VTS中心监控录像发现事发时段无L船雷达回波及AIS信号（图3：大连VTS中心监控截图）。

1.L 船未保持 AIS 设备有效工作，使其不能被他船和 VTS 中心通过 AIS 系统发现和识别。L 船与其他渔船近距离结伴航行时，其他渔船的 AIS 物标极易覆盖和遮挡 L 船在他船和 VTS 中心雷达上的反射回波，妨碍其被他船和 VTS 中心利用雷达系统有效辨识。

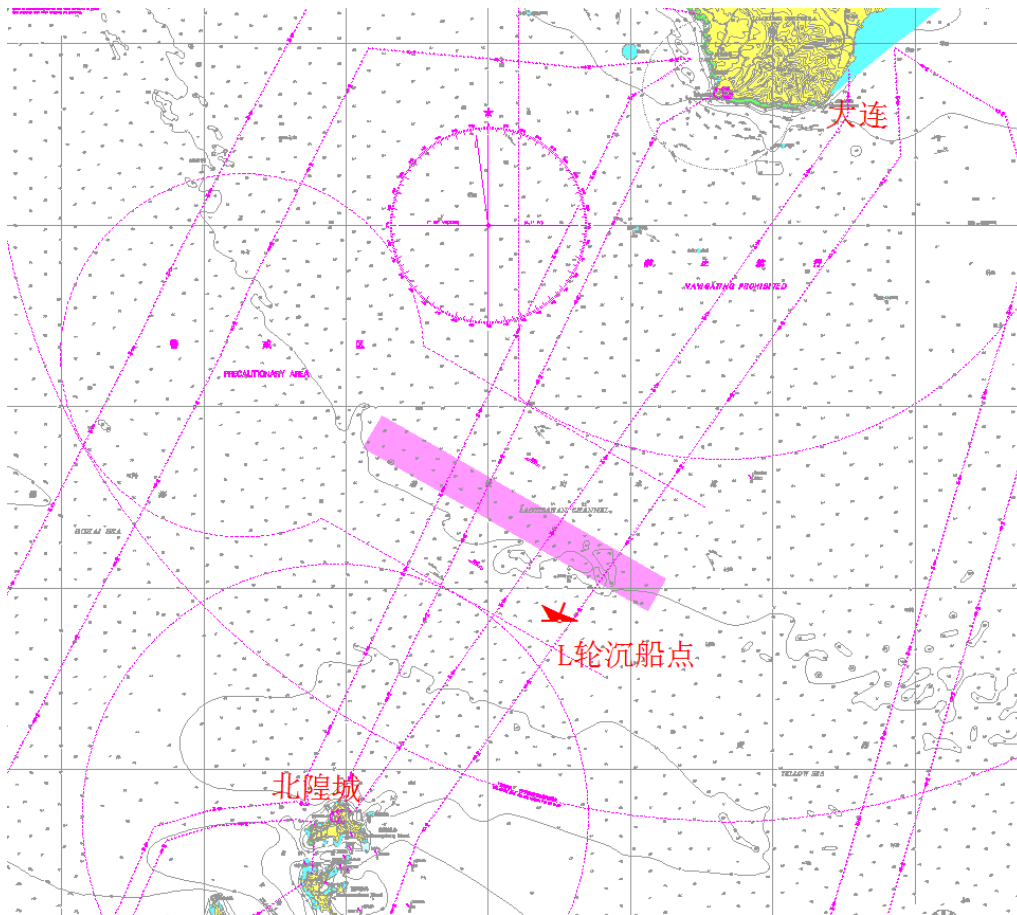
图 4：L 船沉船位置示意图

3.事发后,经天津海事测绘中心水下扫测,在  $38^{\circ}29'.08N$ ,  $121^{\circ}02'.44E$  处发现疑似沉船(因有大量渔网呈絮状环绕,无法

抵近勘查），沉船正坐于海底，船艏至船艉呈东南-西北走向（ $115^{\circ}$ - $295^{\circ}$ ）（图 4：L 船沉船位置示意图）。

经核实，在本事故发生前，该水域没有历史沉船存在；事故水域附近无其他船舶碰撞、失踪等意外事故或事件发生。综合对 L 船船舶所有人、“辽普渔 25098”船、“大庄捕 4457”船及其他同行渔船相关人员的调查情况，结合 L 船北斗数据记录、现场搜寻、应急扫测以及水下探摸作业情况等，可认定 L 船已沉没。

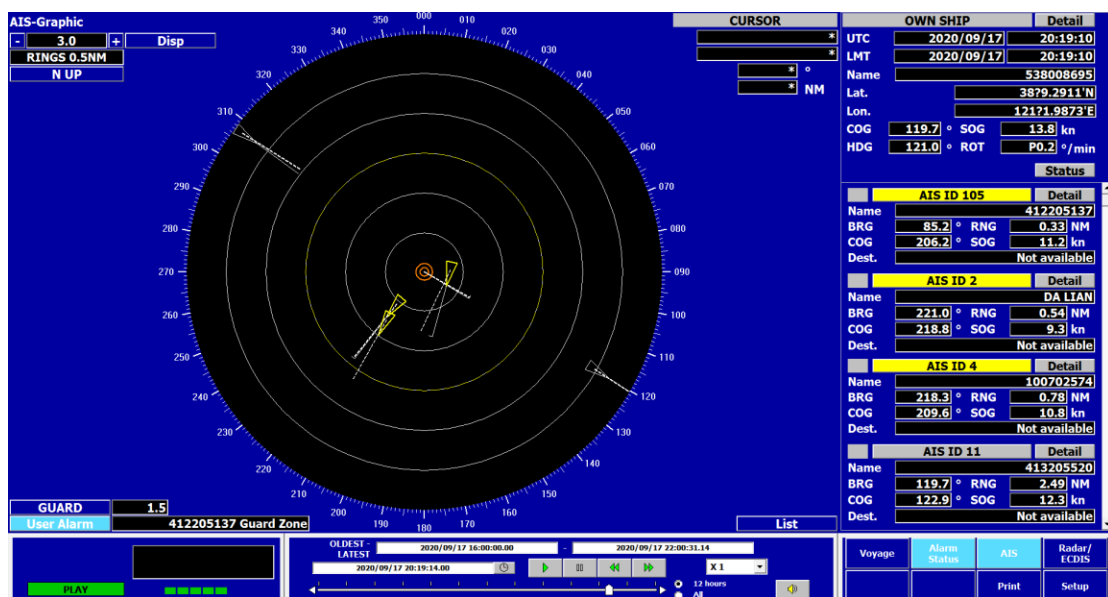
图 5：V 轮 0419 时 10 秒 AIS 显示

V 轮 VDR 回放显示，2020 年 9 月 18 日 04 时 18 分 54 秒 L 船 AIS 发出一次信息，船位  $38^{\circ}29'.2\text{N}$ ， $121^{\circ}02'.2\text{E}$ ，此时 V 轮船位  $38^{\circ}29'.3\text{N}$ ， $121^{\circ}02'.0\text{E}$ ，船艏向  $121^{\circ}$ ，两船 GPS 天线位置距离 344 米，L 船 GPS 位于 V 轮 GPS 方位 122 度，考虑两船 GPS 天线距离船头距离，此时两船距离小于 200 米。

1.04 时 18 分 54 秒 L 船 AIS 发出一次信息，此时两船天线距离小于 200 米。

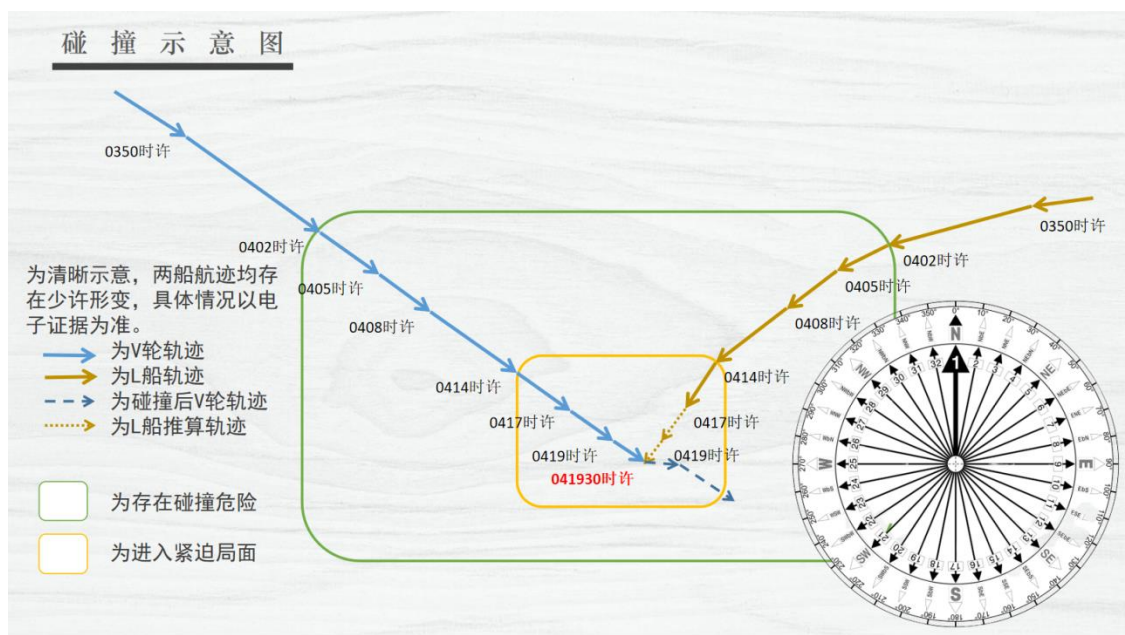
图 8：碰撞示意图

鉴于北斗系统与 AIS 系统时间基准一致,作 L 船航迹推算,0419 时许,两船船位近似重合。

2.根据 V 轮 VDR 数据和 L 船航迹推算，0419 时许，两船船位近似重合。

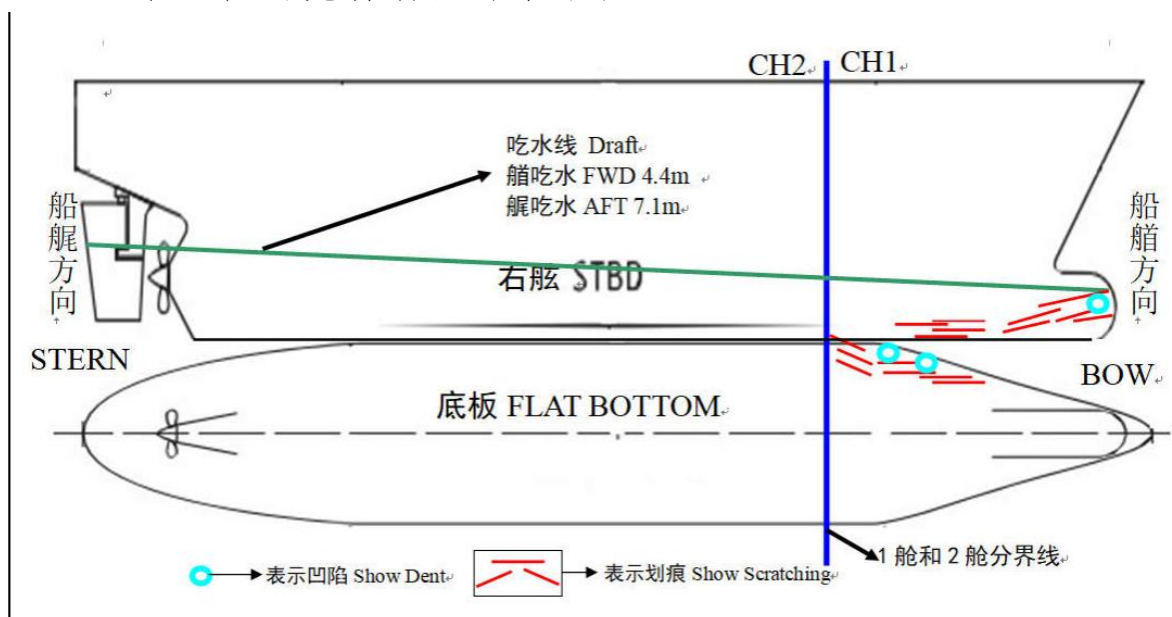
图 9：V 轮水下检验发生碰撞痕迹示意图

对 V 轮的现场勘验与水下检验发现：V 轮船艏偏右（水线以上）、右舷球鼻艏、侧板、底板（水线以下）有大量新近划痕

和多个凹陷（附件 5《水下检验报告》）。

通过对航行态势、现场勘验及水下检验发现的 V 轮碰撞痕迹、凹陷分布等情况进行综合分析，V 轮船艏偏右处与 L 船发生碰撞。

事故造成 V 轮船体数处划痕、凹陷，L 船沉没，10 人失踪，直接经济损失约 200 万元，构成重大等级水上交通事故。

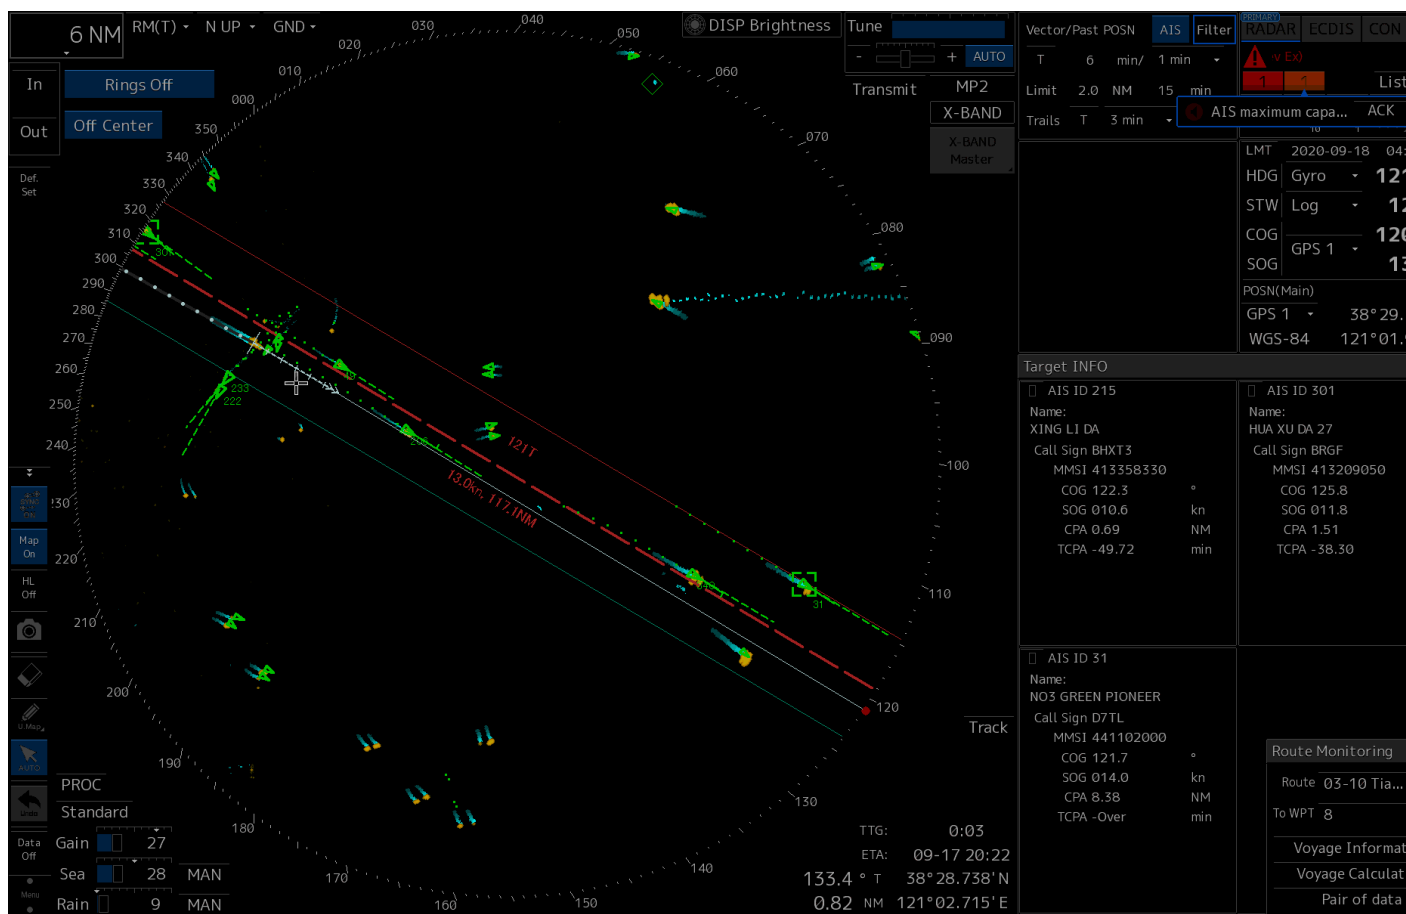
图 10：0419 时许“VOKARIA”轮 X 波段雷达图像

0419 时，该轮船位  $38^{\circ}29'.3\text{N}$ ， $121^{\circ}02'.0\text{E}$ ，航向  $120^{\circ}$ 、艏向  $121^{\circ}$ ，航速 13.9 节。该轮使用自动舵向左调整航向（舵角最大至左舵  $10^{\circ}$ ）避让穿越船头渔船。该轮 X 波段雷达及 ECDIS 均显示在该轮船首位置附近 L 船 AIS 物标出现。两船发生碰撞。

2.V 轮值班期间通常使用 AIS 和 ECDIS 设备协助瞭望，疏忽对雷达、视觉等其他有效瞭望手段的使用。
