编号: MAIR190000201501

## 广东汕头“11·14”“吉鑫9”轮与“广运”轮碰撞 事故调查报告

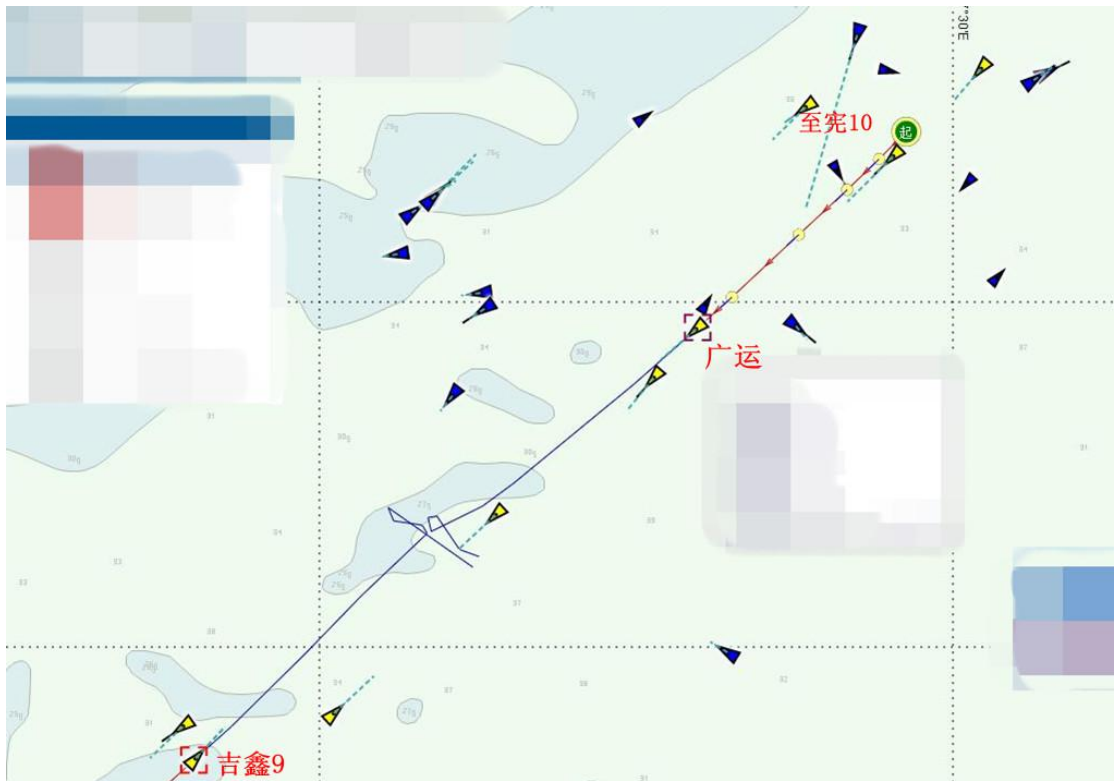
图一：事故水域通航环境

事发海域处在沿海中小型海轮进出汕头港及南北航线的习惯航路和渔船海上的传统作业区, 通航密度较大, 事发时该水域有六艘南下船和二艘北上船及一些渔船, 其中在 G 轮后方约 2 海里的“至宪 10”不影响 J 轮与 G 轮的正常航行、操纵。

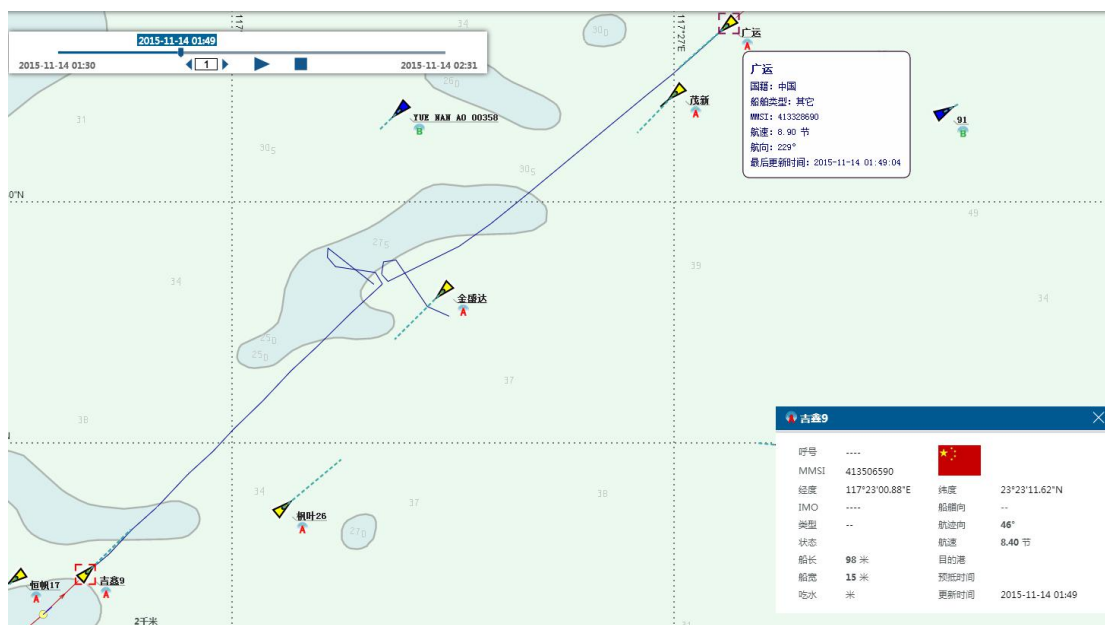
图七：“吉鑫 9”与“广运”的航迹

本事故经过是根据船员询问笔录、AIS 记录数据、分中心值班记录，结合检验报告和沉船探摸报告，经调查证实的事故经过：
