营口“12·1”
“CHENG LONG”轮与“辽营渔 55078”轮
碰撞事故调查报告

辽宁海事局

二零一八年五月

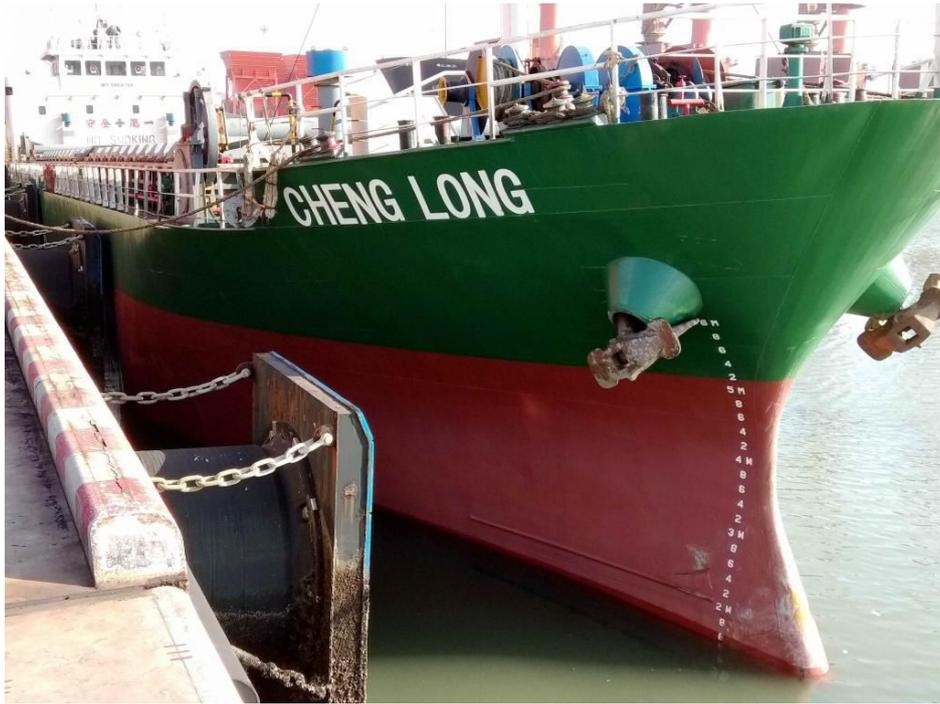
图 1：“CHENG LONG”轮

事故导致“CHENG LONG”轮球鼻艏留下擦碰痕迹及部分油漆脱落；“辽营渔55078”轮沉没、船上9人失踪；事故直接经济损失（包括渔船打捞费）约肆佰万元人民币。

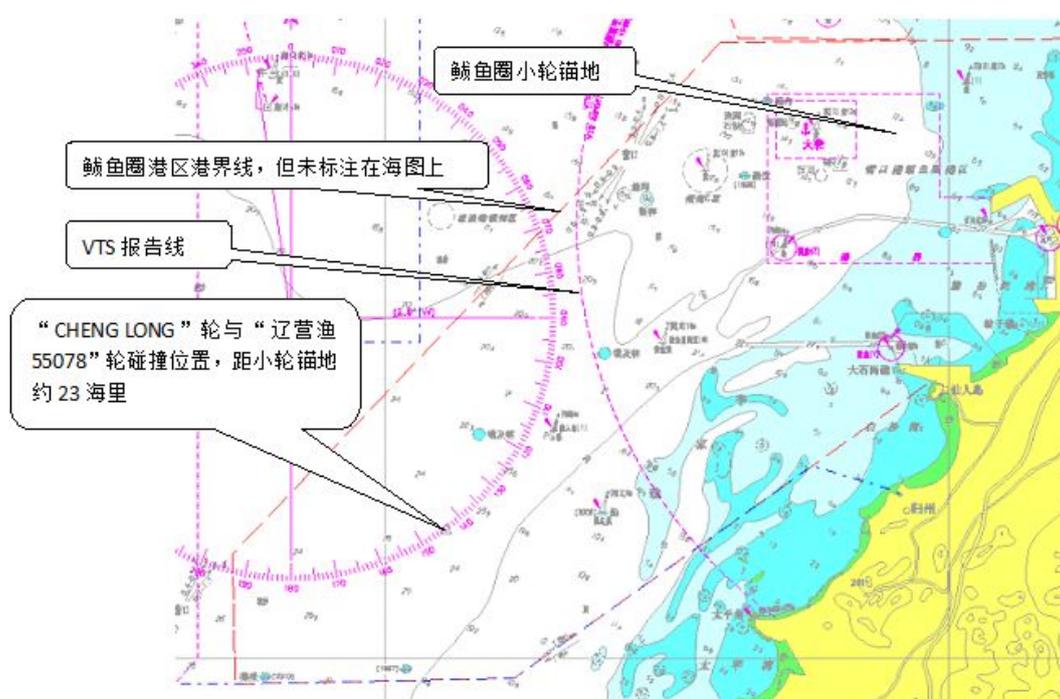
图 4：事故水域示意图

事故水域位于营口港仙人岛港区1号灯浮标西南约6海里，水深约25米，距岸约11海里。该水域位于营口海事局VTS服务区以外，是船舶北上或南下进出营口港、盘锦港的习惯航路；也是当地渔船的传统捕捞作业水域（中国渔场8号渔区）。

事发时，“CHENG LONG”轮船首右舷有数艘渔船，船首左舷较为清爽。除“辽营渔 55078”轮外，“CHENG LONG”轮与附近其他船舶不构成碰撞危险。
