# 秦皇岛“12·18”“永跃66”轮 与“鲁寿渔60687”轮碰撞事故调查报告

## 一、事故简况

2017年12月18日0310时左右,中国杭州籍散货船“永跃66”轮满载由京唐港驶往北仑港途中,在渤海海域(概位:38°58′.26N/119°36′.83E)与羊口籍钢质渔船“鲁寿渔60687”轮发生碰撞,事故导致“鲁寿渔60687”轮翻扣、沉没,4人死亡,4人失踪,直接经济损失约100万元人民币,构成较大等级水上交通事故。

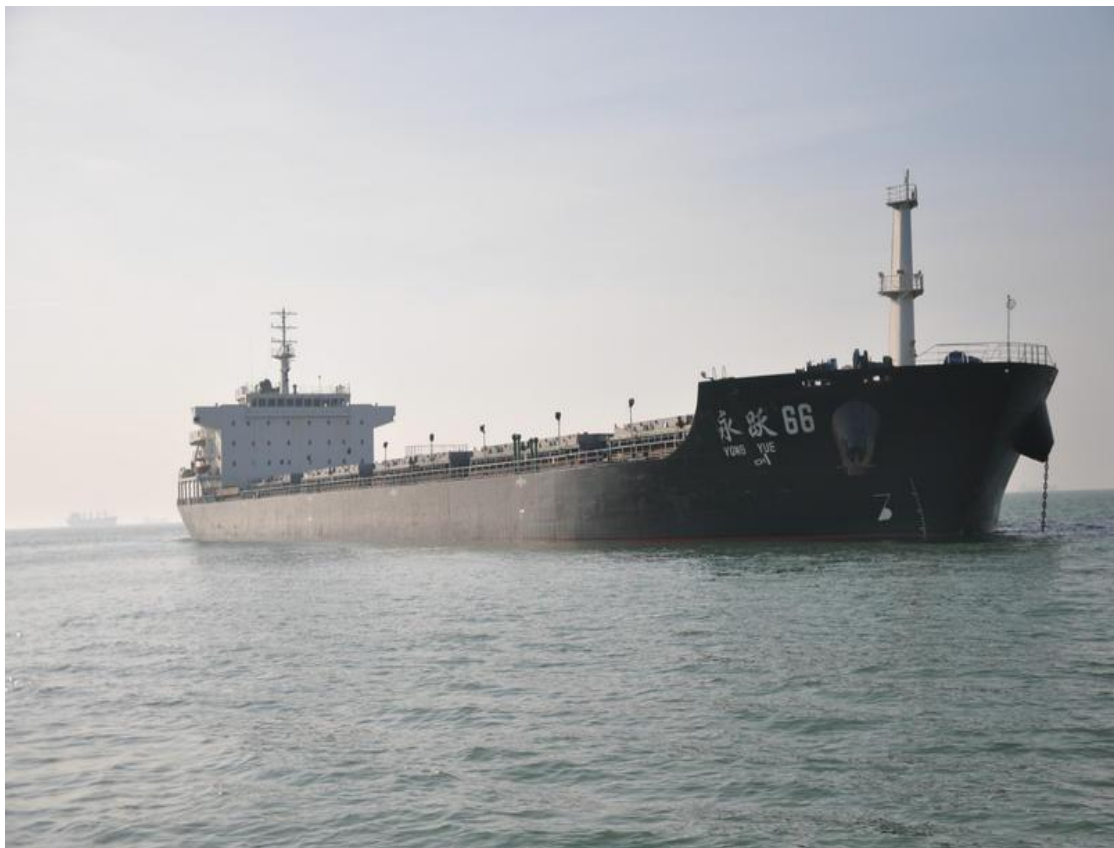
图 1：“永跃 66”轮

事故造成“永跃 66”轮船左舷侧球鼻艏至船艏载重线之间部位表层油漆脱落；“鲁寿渔 60687”轮翻扣、沉没，4 人死亡，4 人失踪；事故直接经济损失约 100 万人民币。

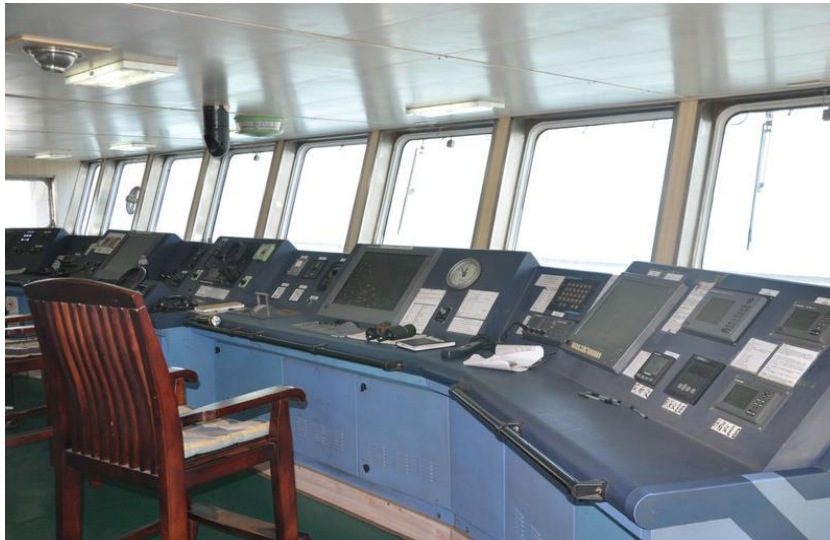
图 3：“永跃 66”轮驾驶台

“永跃 66”轮驾驶台配备主要设备、仪器包括：雷达（S 和 X 波段）2 部，型号分别为 FAR—2837S、FAR—2837；中高频组合电台（单边带）1 套，型号 FS—2571；甚高频（VHF）2 套，型号 FM—8800D/8800S；GPS1 套，型号 GP—150；计程仪 1 套，型号 DS—80；计程仪分显器 2 套，型号 RD—30；船舶自动识别仪 1 套，型号 FA—150；测深仪 1 套，型号 DS2008；磁罗经 1 套，型号 CGT—165；电子海图 1 套，型号 HM—5817。未配备 VDR 设备。该船驾驶台配备主要设备、仪器运行正常。

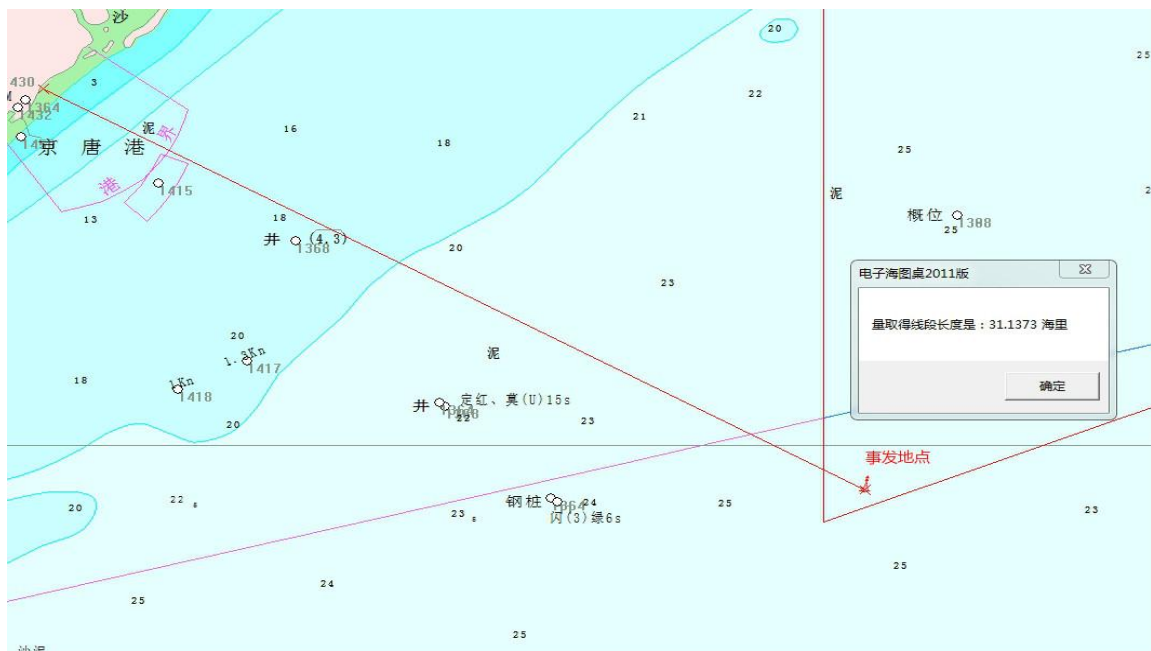
图 5： 事发地位置示意图

事故地点位于唐山海事局 VTS 报告线外，距离京唐港约 31 海里处（图 5），概位  $38^{\circ} 58' .10N/119^{\circ} 37' .2E$ ，该水域是船舶进出京唐港的重要航路，海图水深 25 米。事故时间段，事故现场周边通航密度较小，在周边 10 海里范围内

存在少量商船和渔船，在周边 3 海里范围内只有四条渔船自北向南航行。
