# 上海 “12·21” “华隆油 1” 轮与 “苏灌渔 13144” 轮 碰撞事故调查报告

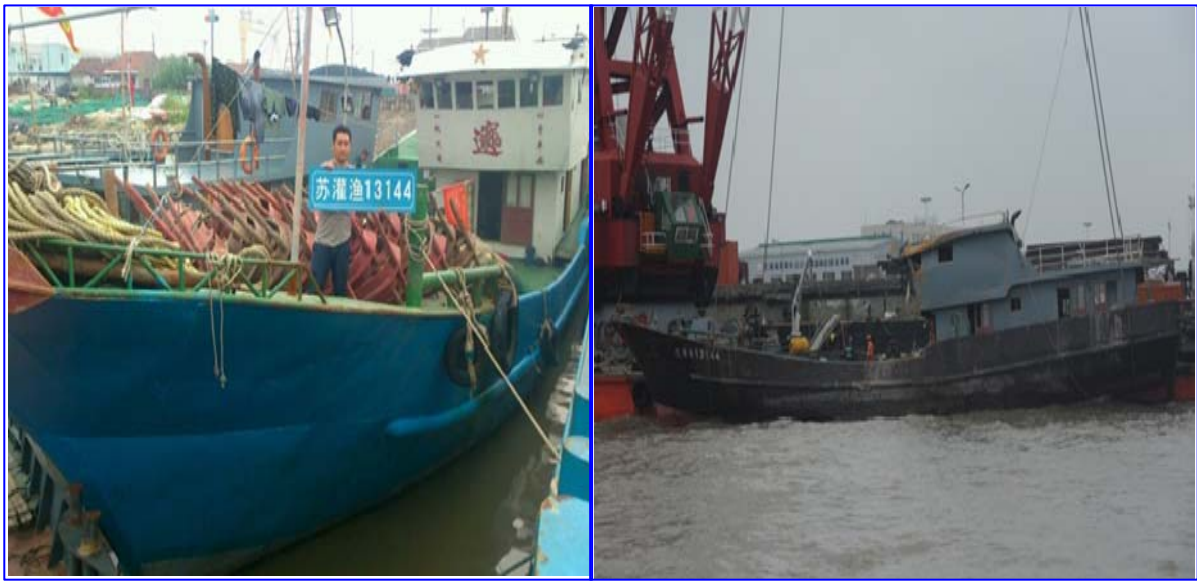
图2：“苏灌渔13144”轮照片和事故后起浮照片

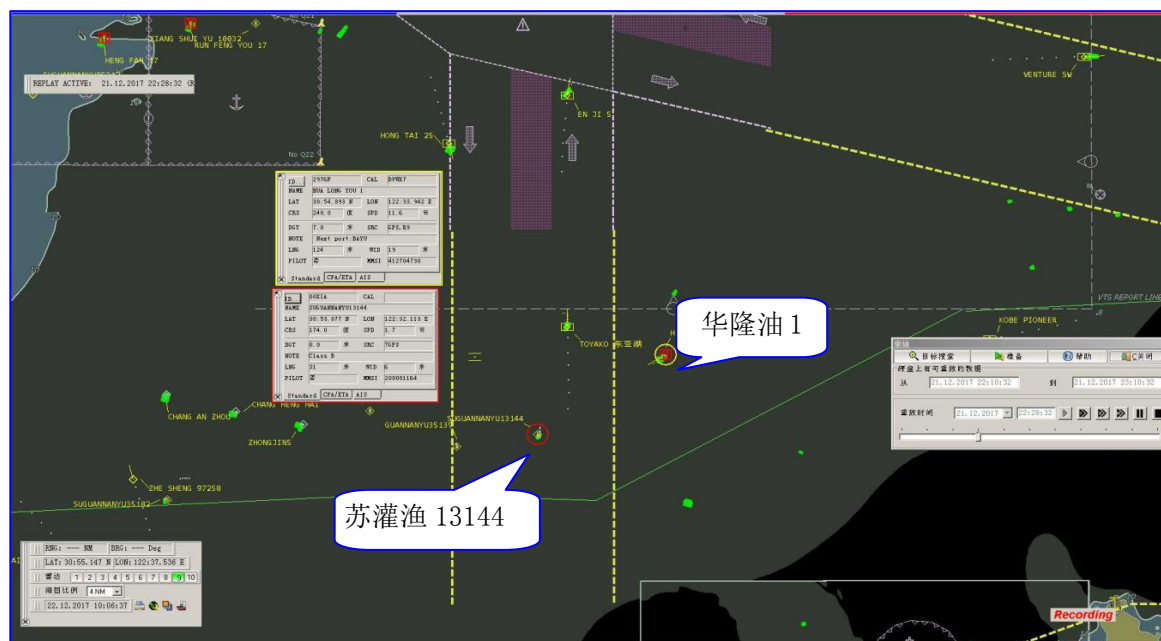
图14: 2017年12月21日2228时吴淞VTS录像

约2228时，该轮船位 $30^{\circ} 54.9'N/122^{\circ} 34.0'E$ ，艏向 $228^{\circ}$ ，航速11.6节。三副再次使用自动舵向右调整航向 $9^{\circ}$ 。此时，两船相距约2海里，CPA为0.14海里。

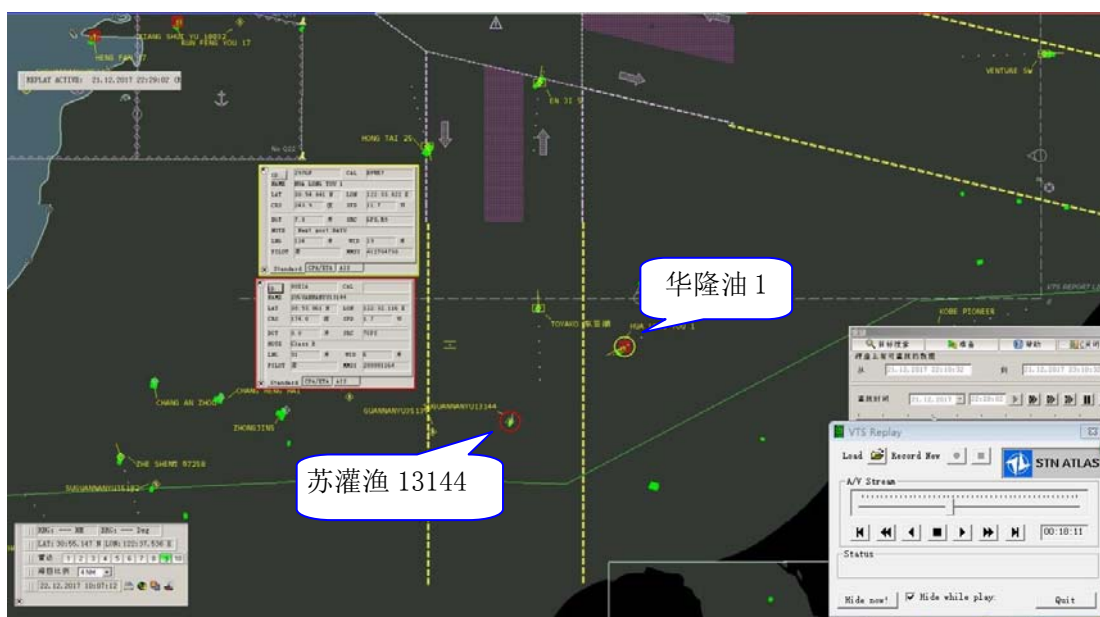
图15: 2017年12月21日2229时吴淞VTS录像

约2229时，船长离开驾驶台，该轮船位 $30^{\circ} 54.8'N/122^{\circ} 33.7'E$ ，艏向 $233^{\circ}$ ，航速11.7节。三副使用自动舵向左调整了 $15^{\circ}$ ，此时两船相距约1.7海里，CPA为0.28海里。

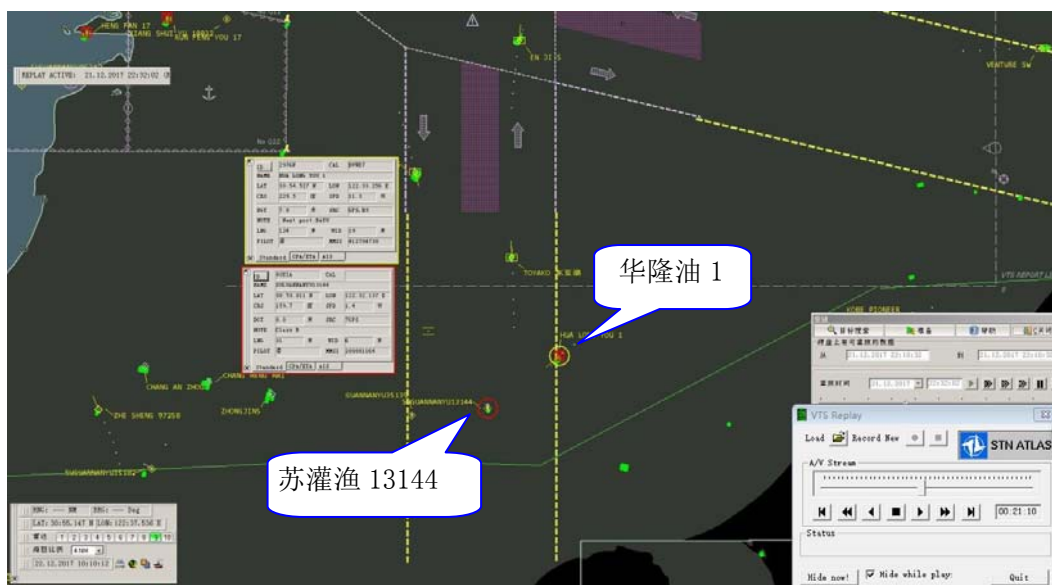
图16: 2017年12月21日2232时吴淞VTS录像

约2232时，该轮船位 $30^{\circ} 54.5'N/122^{\circ} 33.3'E$ ，艏向 $218^{\circ}$ ，航速11.3节。三副使用自动舵向右调整了约 $10^{\circ}$ 。此时，两船相距约1海里，CPA为0.14海里，已经构成紧迫局面，并在持续发展中。

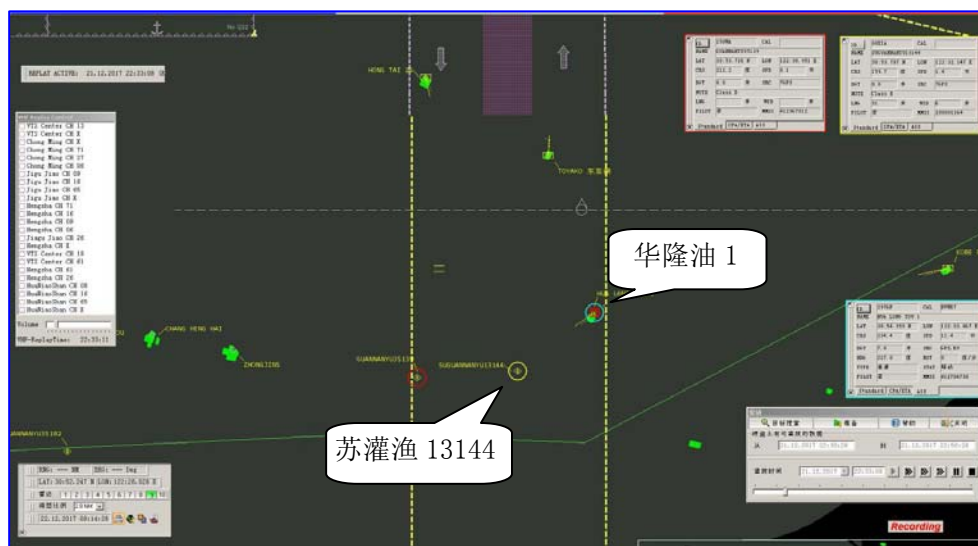
航速11.4节。船长返回驾驶台，通过目视和雷达观测发现右舷有一艘渔船，只显示甲板灯，没有显示航行灯，对地速度约1节，艏向和本船航向呈约60度交叉。此时，两船相距约1海里，CPA为0.14海里。

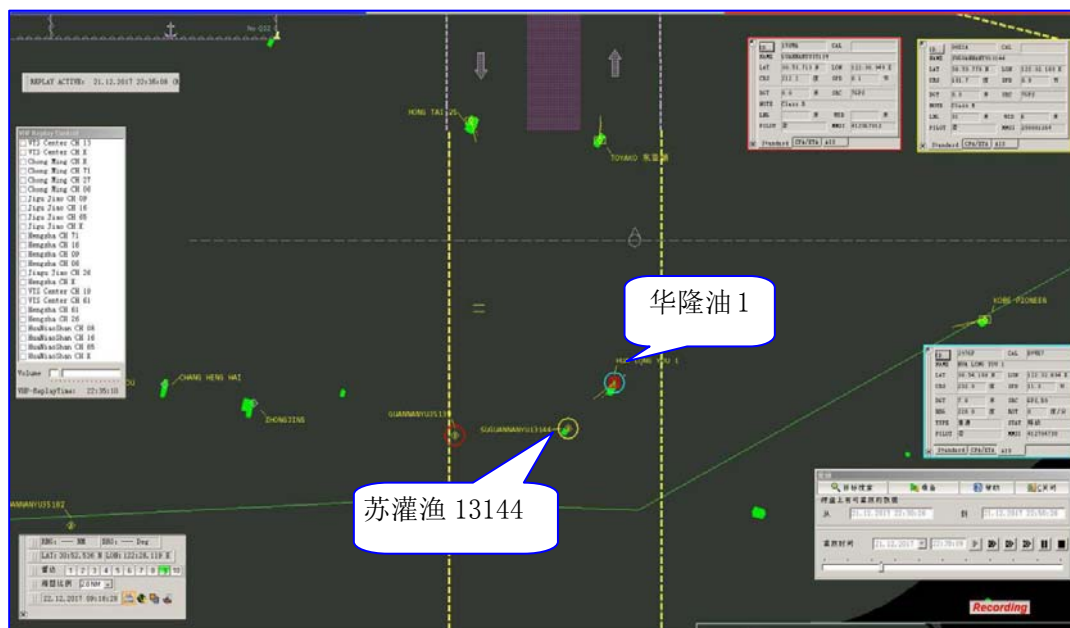
图18: 2017年12月21日2235时吴淞VTS录像

约2234时，“华隆油1”轮船位 $30^{\circ} 54.2'N/122^{\circ} 32.7'E$ ，艏向 $219^{\circ}$ ，航速11.5节。船长下令手操舵、左舵 $10^{\circ}$  接过船舶指挥权，随后叫三副用激光笔警告渔船。此时，两船相距约0.6海里，CPA为0。

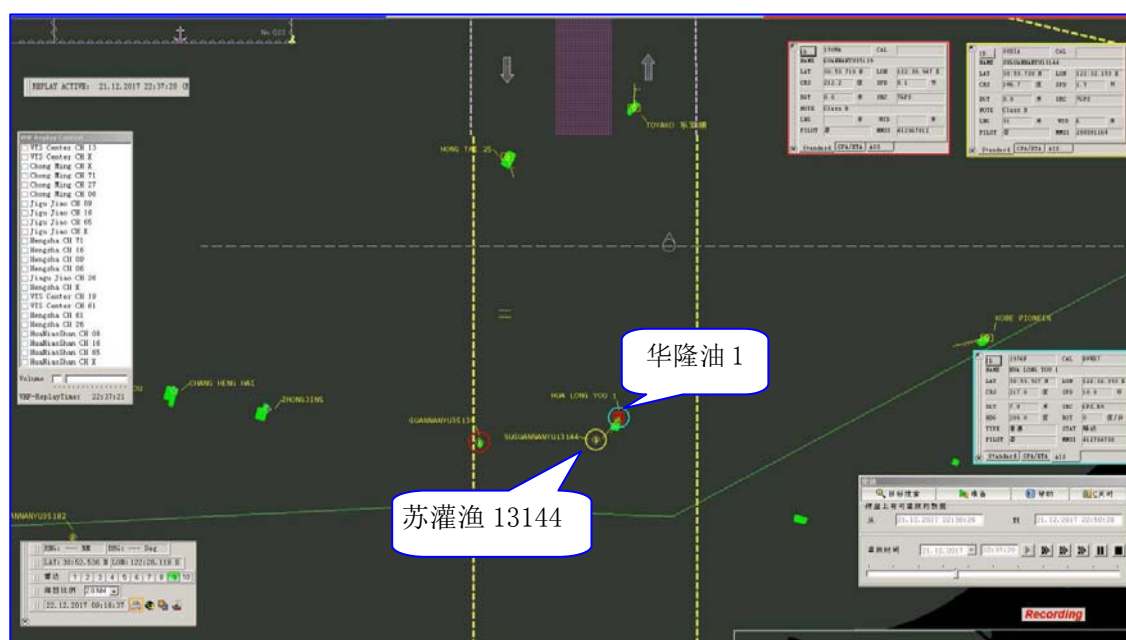
图19: 2017年12月21日2237时吴淞VTS录像

约2237时,“华隆油1”轮船位 $30^{\circ} 53.9'N/122^{\circ} 32.4'E$ ,艏向 $209^{\circ}$ ,航速10.8节,此时两船距离约0.2海里。船长发现渔船有加车动作,因此判断渔船想过本船船头,认为本船用左舵已经不能避免两船碰撞了,于是立即下令停车、全速后退、右满舵,拟过渔船船尾。

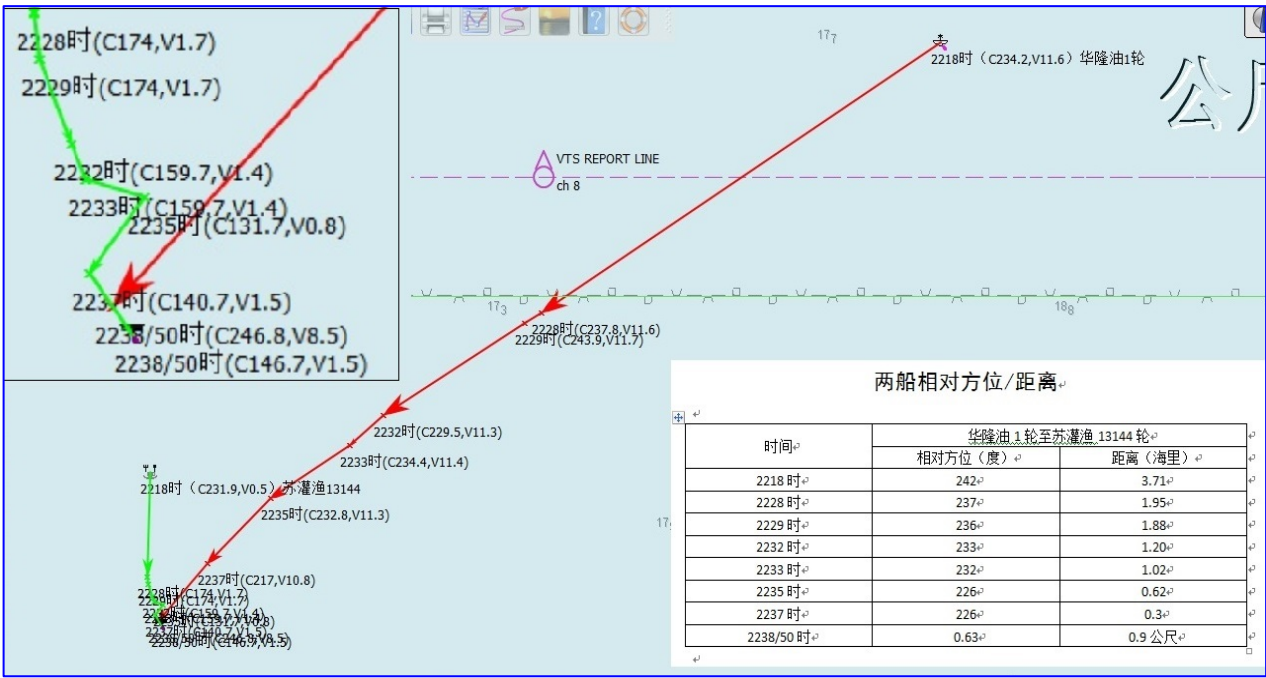
图21：碰撞经过示意图

约2238时，“苏灌渔13144”轮左舷中后部与“华隆油1”轮船艏发生碰撞，碰撞角度约65°，碰撞概位30° 53.71'N/122° 32.17'E。碰撞后“苏灌渔13144”轮迅速向右倾覆并沉没。
