# **汕头“9· 11”“\*\*\*\*\* DUKHAN”轮 与“粤潮阳渔\*\*\*”渔船碰撞事故 调查报告**

## 简介

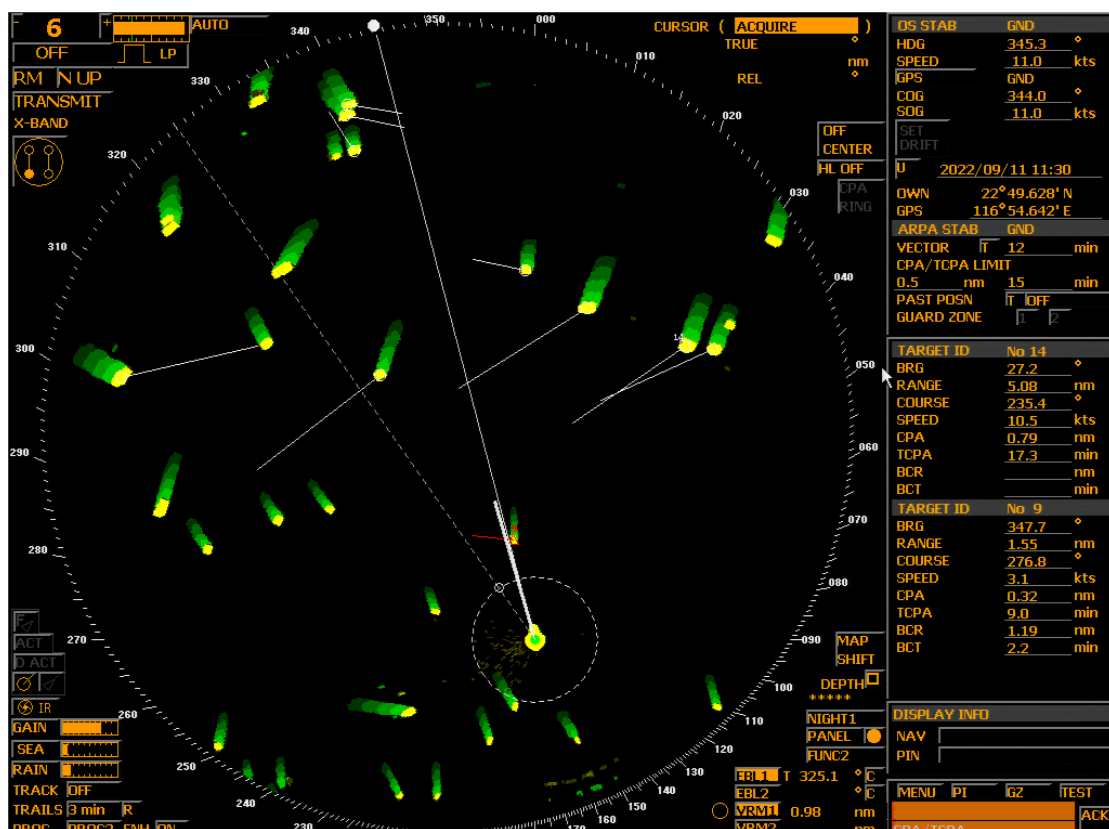
图 10: 1130 时 (UTC) 雷达截图

9 月 11 日 1930 时(1130 时 UTC)，该轮航行至汕头海门南偏东方向约 25 海里水域，船位 22°49′ 38"N/116°54′ 38"E，航速 11 节，车钟在前进三定速航行，船长接过指挥权，大副、值班水手在驾驶台值班，该轮前方水域有大面积捕鱼作业渔船，通航环境复杂。该轮通过调整航向避让作业渔船。

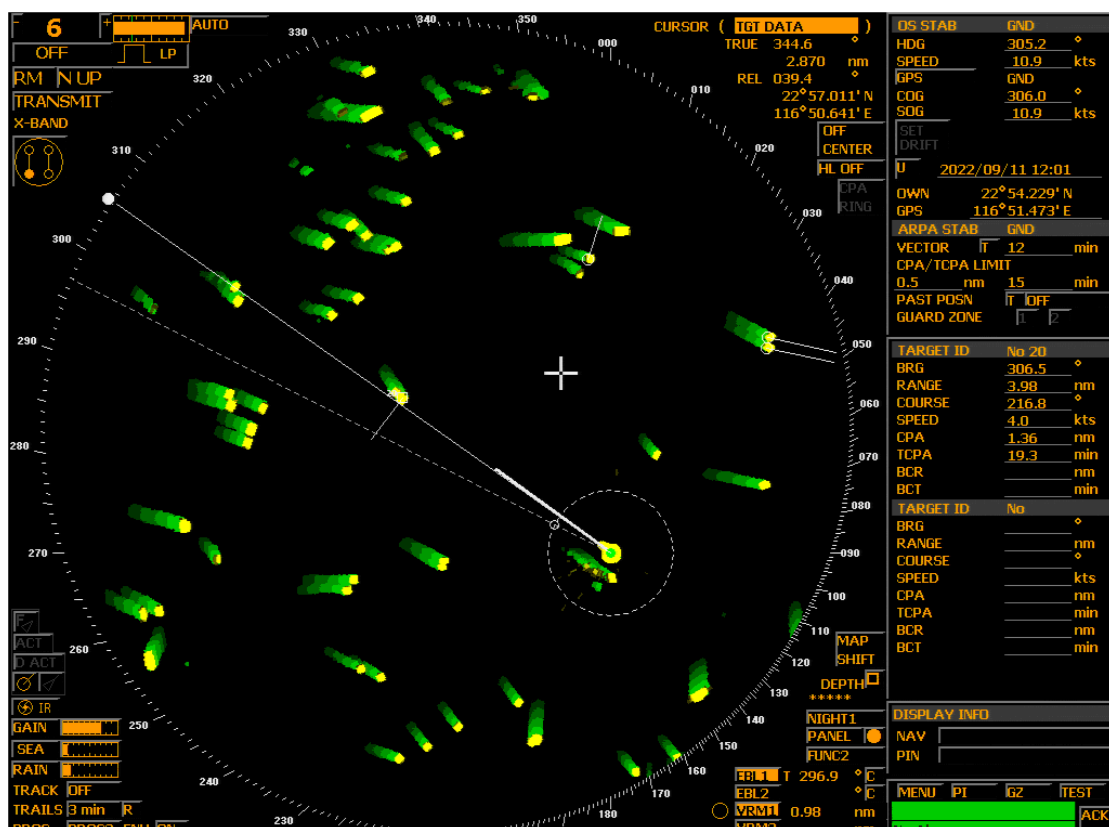
图 11: 1201 时(UTC)雷达截图（显示前方渔船较多）

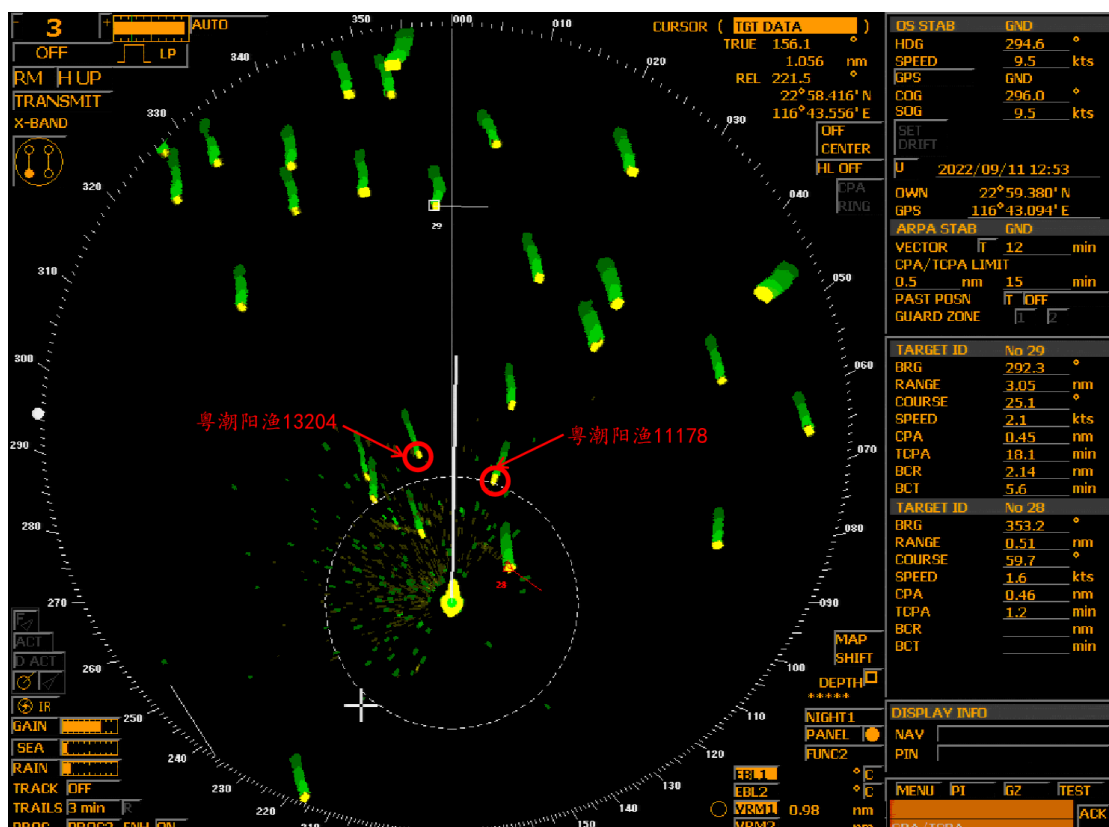
2050 时，该轮船位：22°59′ 05"N/116°43′ 43"E，航向 295°，航速 10.1 节。三副再次尝试呼叫汕头港和汕头引航站，多次呼叫无应答。此时“粤潮阳渔\*\*\*”船在该轮右前方约 18°，距离约 1.5 海里，向西南方向航行，“粤潮阳渔 13204”船在该轮左前方约 16°，距离约 1.86 海里，向东北方向航行。该轮未在雷达标注“粤潮阳渔\*\*\*”船。

图 12: 1253 时(UTC)雷达截图（两船距离约 1 海里）

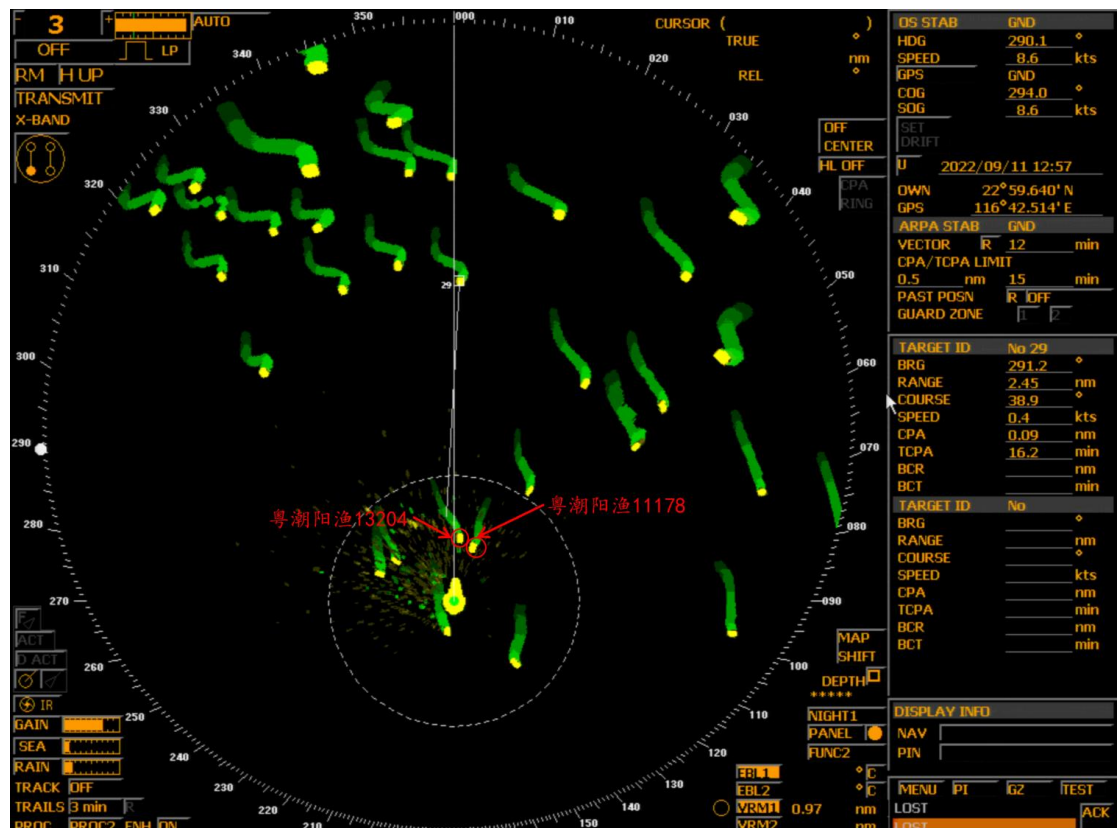
图 13：1257 时（UTC）雷达截图（两船距离该船约 0.4 海里）

2057 时 55 秒，船长下令 285 度，船长与大副讨论“粤潮阳渔\*\*\*”船和“粤潮阳渔 13204”船的动态，大副判断“粤潮阳渔\*\*\*”船在横越该轮船首。
