# 工贸企业有限空间作业较大事故 典型案例汇编

应急管理部执法工贸局

2024 年 3 月

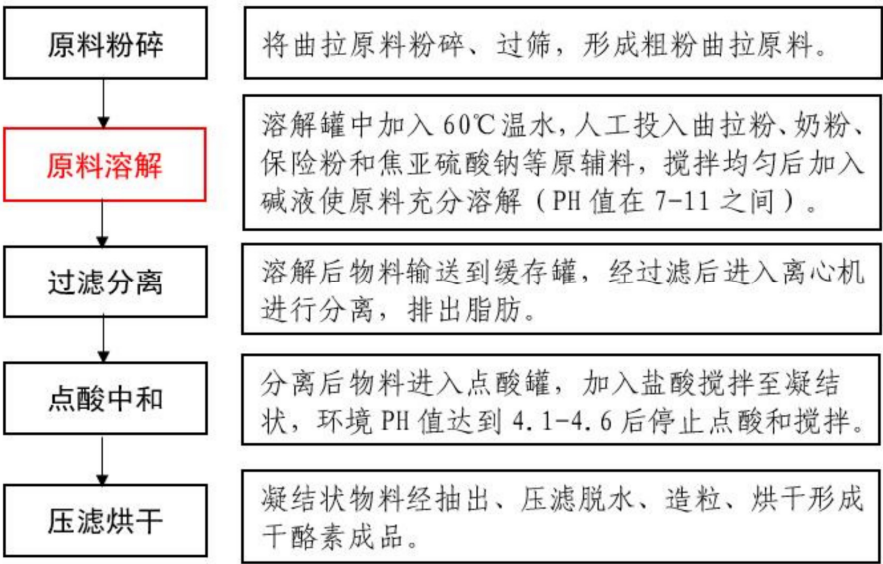
图 2 干酪素生产工艺流程

事故发生在干酪素生产车间。干酪素生产工艺主要包括原料粉碎、原料溶解、过滤分离、点酸中和、压滤烘干 5 个工序。事故发生部位为原料溶解工序的 1 号溶解罐，该罐高 2.3 米，直径 1.8 米，顶部设有直径为 0.4 米的人孔。

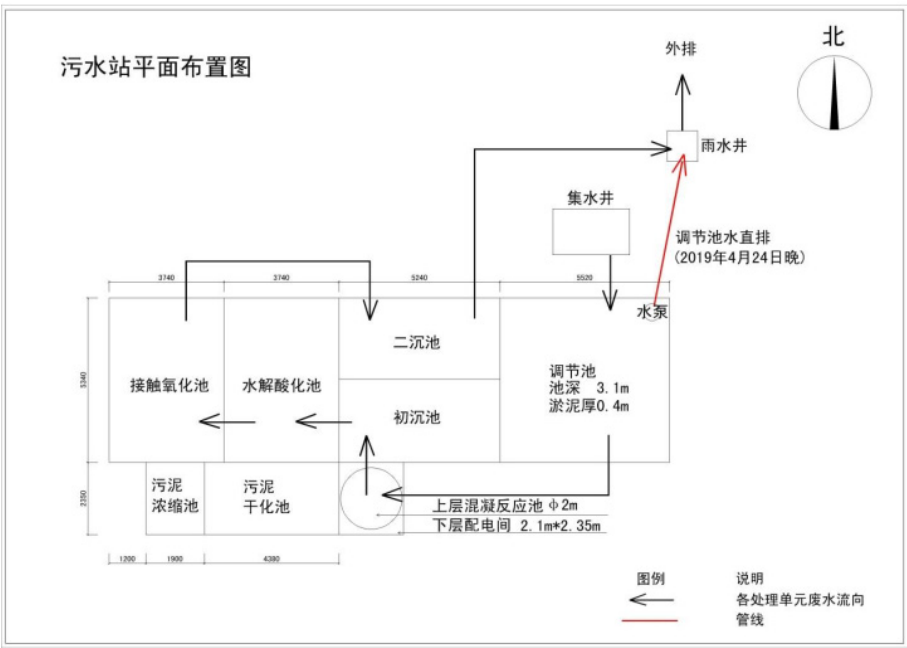
图 13 污水处理站平面布置

事故发生在污水处理站的污水调节池。该污水调节池为砖混结构建筑，池深 3.1 米，长 5.7 米，宽 5.6 米，为减少污水调节池散发的恶臭气味对周边环境和居民生活的影响，2019 年 3 月，调节池池口上方增设了可揭开的塑料顶棚。该污水调节池一般 1~2 个月清污一次。

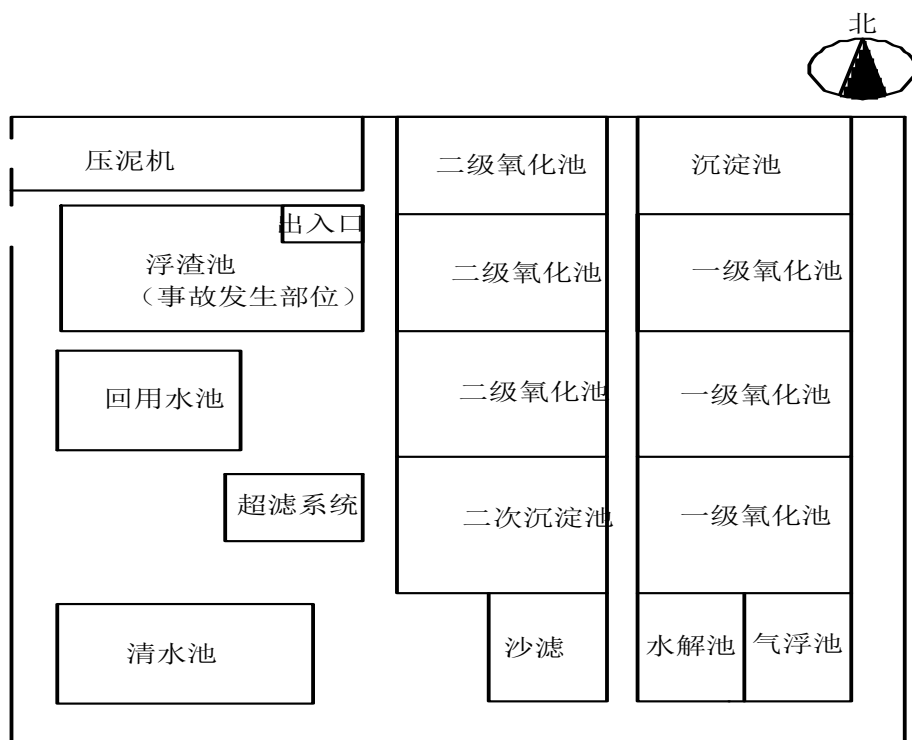
图 15 污水处理车间平面布置

事故发生在污水处理车间浮渣池内。污水处理车间主要包括氧化池、沉淀池、浮渣池、清水池、压泥机、超滤系统。

事故浮渣池长 6 米、宽 3 米、高 3 米，位于地面以下，左上角留有 1 米见方出入口，事发时池底存有 0.3 米深污泥；浮渣池内设有 1 台污泥潜水泵。
