# 常州武进常州榮榮金属科技有限公司 “1·20”较大粉尘爆炸事故调查报告

常州市人民政府“1·20”事故调查组

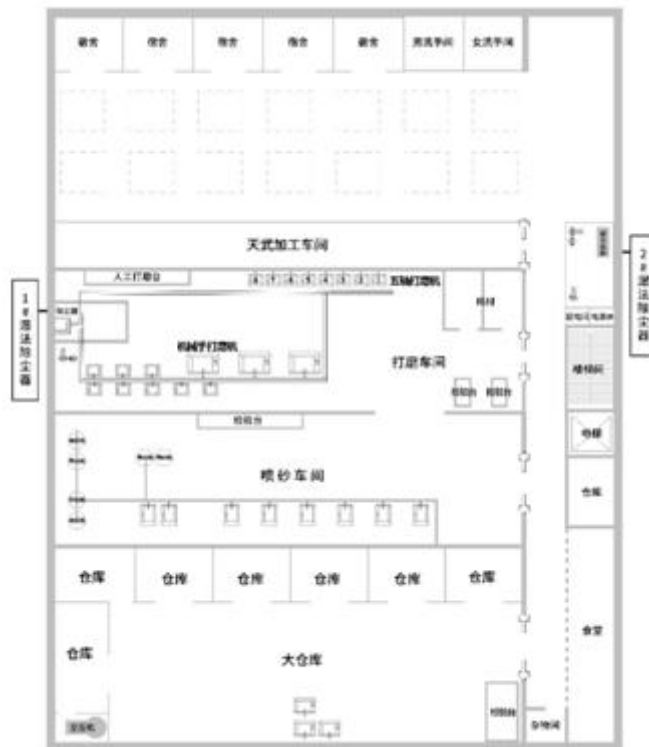
图3 1号楼四层车间平面图

事发区域位于1号楼四层。燊荣公司在此设有仓库、喷砂车间、打磨车间和食堂，四层最北侧为天武金属公司的闲置加工车间和宿舍（图3）。

设施设备包括8台五轴打磨机、11台机械手打磨机、8台打磨湿法除尘一体机、14台喷砂机以及2套湿法除尘器等。粉尘涉爆工艺有打磨、喷砂。

8台五轴打磨机由东向西编号分别为1-8#。根据产品使用说明书，该设备属于湿式打磨，设备后部设有水箱和循环水泵，在打磨时需要添加冷却水。当缺水报警时，可以按“调试键”强制取消报警，五轴打磨机就能继续运行。燊荣公司在设备投用以来一直采用干式作业，现场勘查发现设备后部水箱内处于无水状态，

从设备内部通向水箱的溜槽内积累大量干的打磨粉尘。

8台五轴打磨机配备一套共用的真空系统，真空泵电机功率7.5kw，流量302m<sup>3</sup>/h，最大真空度0.5mbar，用于产生负压吸附固定打磨工件。真空管道采用塑料材质，真空主管道内径57mm，与五轴打磨机连接的真空支管内径16mm。现场勘查发现，真空主管道内积尘严重。
