# 湛江“10·13”“顺安 66”轮 自沉事故调查报告

编制单位：广东海事局

编制时间：2021 年 5 月 24 日

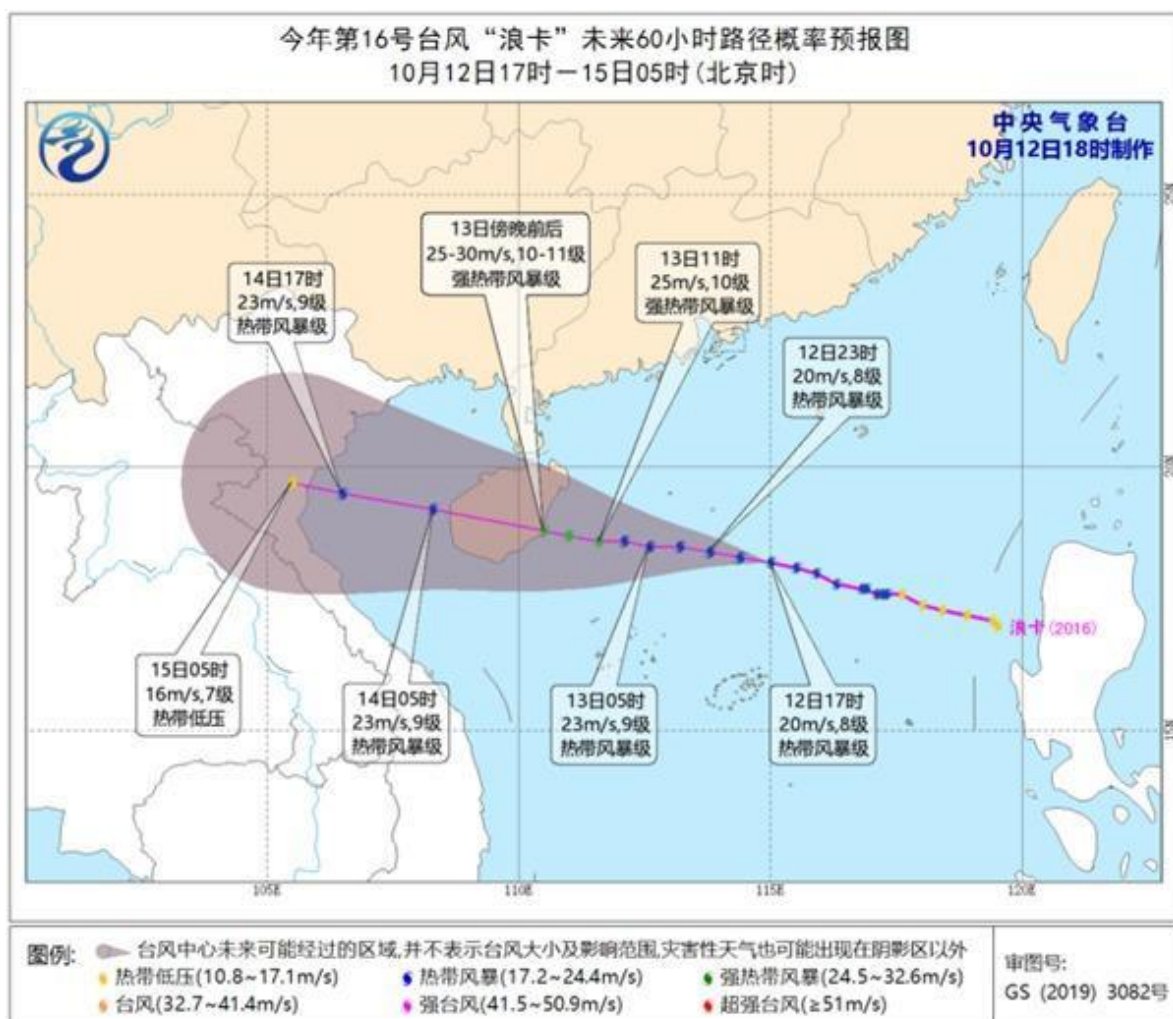
图 3：中央气象台发布台风“浪卡”路径预报图

综上所述，事发时，东北风约 8 级，阵风约 10 级，浪高 2-3 米。

受台风“浪卡”影响，事发水域东北风约 8 级，阵风约 10 级，浪高 2-3 米，海况恶劣。“顺安 66”轮装载海砂含水量大，尽管开航前抽排了舱底水，但所装载海砂含有较多水分，且该轮为多用途船舶，受货舱结构所限，海砂所含海水短时间不能完全排净；该轮货舱盖缺乏维护保养，存在严重锈蚀和穿洞，舱口盖连接处水密橡胶老化脱落，且未按要求加盖帆布，不能保持货舱风雨密，在恶劣海况下，甲板上浪导致货舱进水；该轮完货后未平舱，船舶横摇与舱内自由液面造成舱内海砂移位致使船舶向右倾斜；船首右侧防浪板撕裂，该轮在右前方受风情况下，浪从该轮右侧涌上甲板，并进入货舱，逐渐加剧右倾；货舱内大量积水形成自由液面，降低了船舶稳性，该轮进一步向右倾斜进水沉没。
